PC 上部工工事での改善報告

東日本コンクリート株式会社

工事概要

- (1) 工事名：風越1号橋上部工工事
- (2) 発注者：宮城県東部土木事務所
- (3) 工事場所：宮城県石巻市渡波地内
- (4) 工期：(自) 平成30年9月14日
(至) 令和3年1月29日
- (5) 型式：プレテンション方式3径間連結
T桁橋
橋長 70.0m
全巾員 11.0m (歩道2.0m)

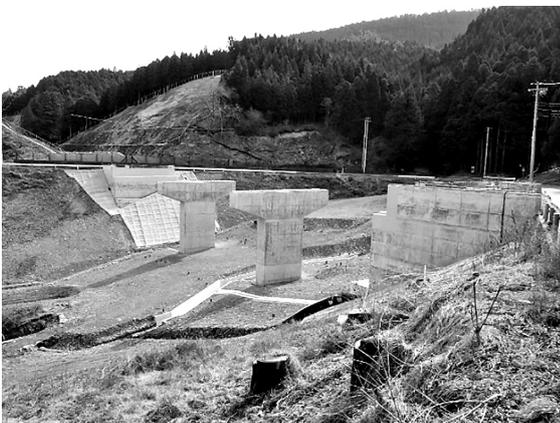
図-1 現場施工前状況

工事受注後現地を確認したが、現場は急峻な山合に位置するため資材搬入路及びクレーン作業ヤードは急カーブの県道を利用しなければならなかった。工場で製作した主桁を360tクレーンにて架設する計画であったが、一気に全径間架設するための作業ヤードを確保することが困難であったため、1径間目の床版コンクリート打設完了後に横締め緊張し次の径間の架設は、1径間目の床版上にクレーンを据えて行う予定であった。ところが1径間目の架設を計画途中に取り付け道路の線形が変更になり当初のクレーン作業ヤードより狭くなることが判明した。

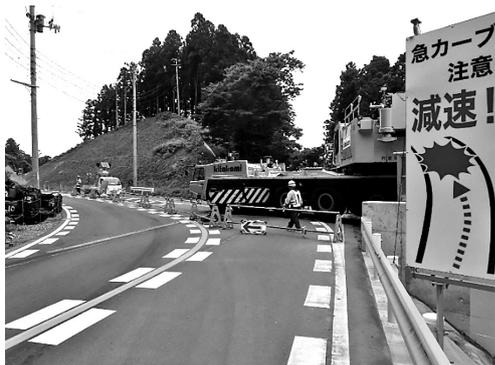
図-2 A1背面クレーン作業状況（規制あり）

まずクレーン作業ヤードについてだが、発注当初はA1橋台背面全面を使用できる予定だったが、変更案では取り付け道路のう回路がクレーンヤードに大きく入り込んだ状態であった。そこで発注者と協議しう回路を片側交互通行としクレーンヤードを確保することとした。曲線区間での片側

交互通行となるため通常の2名より多い3名の交通誘導員を配置して事故防止に努めた。

今回の上部工施工では、クレーンヤードの関係で1径間ごとの施工となり工程的には結果的に間延びしたものとなってしまった。作業開始直後からA1方のクレーンヤードが発注当初の計画より狭くなったのは誤算であったが、発注者との協議により無事に施工完了することができた。日頃から発注者とのコミュニケーションを頻繁にとることを心掛けているのでそれが功を奏した結果であった。

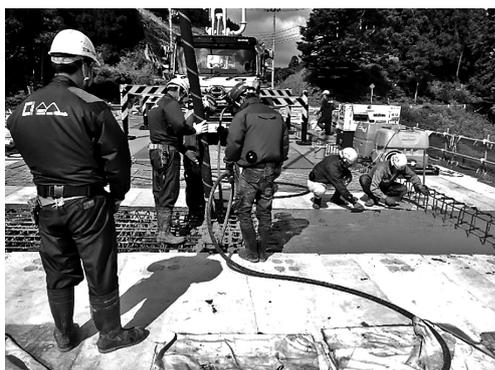
図-3 空調服着用状況

熱中症対策としては、床版上で作業する場合には通常の場合に比べて日光の照り返しにより作業員への負担増となっている場合が多い。現場での対応として作業員全員に空調服着用を義務化した。全員空調服を着用したことで体調不良を訴えた作業員は皆無であった。

近年地球温暖化の影響で夏季の作業環境は年々悪化しているような気がしてならない。私が入社したころは熱中症などという言葉はなかったと記憶している。空調服の着用での乗り切った感じであるが、私は日頃から作業員各人の体調管理について機会あるごとに説明している。即ち、睡眠時間は最低でも7時間、朝食を食べること、過度の飲酒を避けること、水分補給管理表の記入など一人一人に説明している。空調服があるから大丈夫などと過信があってはならない。熱中症予防はまず自己管理からと説明している。幸いこの現場での発症はなかったが、次の現場でも継続していきたいと考えている。

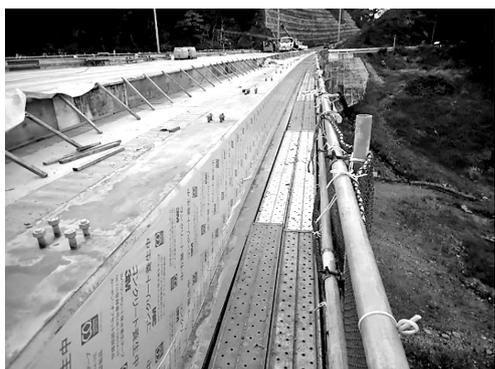
図-4 保水養生テープ設置状況

地覆コンクリートのクラック防止には、地覆コンクリート天端には養生材としてクラックセイバーをコンクリート打設完了後塗布し、型枠面には脱枠後保水養生テープを貼り脱枠後10日間保持した。結果クラックの発生は皆無であった。

地覆コンクリートの養生に関しては、製品の選定など本社技術課の協力もありクラック防止を図ることができた。現場と本社の協力が重要であると再認識させられた事例であった。今後今回の事例を継続して実施しより良い品質の構造物を構築していく所存である。
