# 3 施工計画

## アーチスパン 112m のランガー桁撤去について

株式会社横河ブリッジ

本工事は、宮城県石巻市の旧北上川を横断する一般国道45号に架かる旧天王橋の撤去工事である。旧天王橋は橋長367.7mのうち、河川横断部においては3径間連続下路張出式ランガー桁（図-1）を2連（車道部と歩道部）有する橋梁であり、昭和34年の完成から60年以上が経過し、経年的な劣化と東日本大震災による著しい損傷のため、架替事業にともない撤去することとなった。

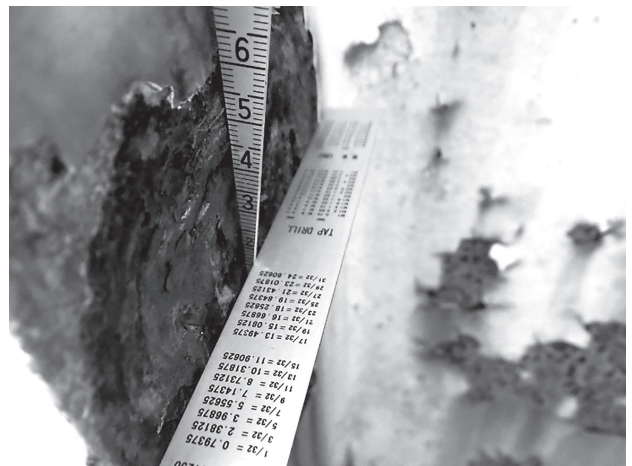
図-3 腐食調査状況

ランガー桁の鉛直材基部は、凍結防止剤に用いる塩化ナトリウム等の影響で鋼材の塗膜が劣化し、腐食が進行している状況であった（図-3）。

腐食状態を調査した結果、腐食により8%程度の板厚が減少していたため、鉛直材の応力照査は板厚を20%低減した断面で照査を行うこととした。これにより、鉛直材の座屈強度が低下するため、発生最大圧縮力の1%に相当する力に抵抗できる拘束部材（φ22のロッド材とターンバックル）を設置して、座屈防止対策を講じた（図-4）。

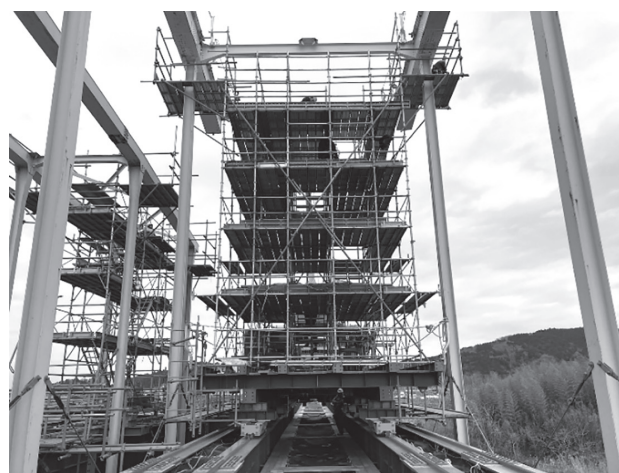
図-6 移動足場

アーチ部は、撤去の進捗に伴って作業高さが変化するとともに作業箇所も移動していくため、台車設備を組み合わせた移動足場を架設桁上に設置した（図-6）。移動足場は、くさび緊結式足場を使用することで、高さのアレンジが容易、かつ作業床を広く確保することが出来たため、作業効率の向上に大きく寄与した。また、鉛直材とアーチリブ切断時には移動足場から張出し足場を設置し、作業床の確保とガス切断時の養生を行った。

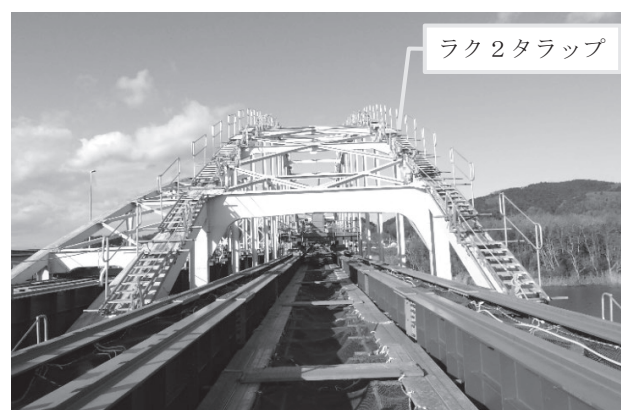
図-7 ラク2トラップ設置状況

また、アーチ部材への吊金具の設置や玉掛け作業を行うとき、作業箇所ごとに移動足場に張出し足場を設置することは作業効率に劣るため、車道橋のアーチリブ上には、ユニット化されたアルミ

合金製の傾斜自在階段（ラク2タラップ）を設置した（図-7）。これにより、吊金具取付けのための孔明作業や玉掛け作業効率が大幅に向上した。

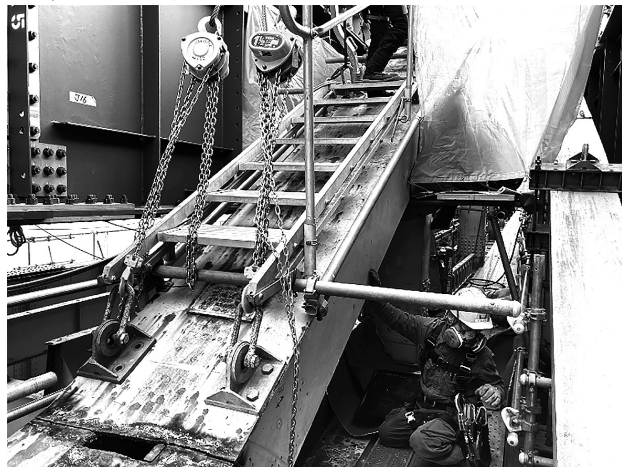
図-8 車道橋の吊金具設置状況

アーチリブは箱形断面であったため、撤去部材の玉掛け方法としてウェブにガス孔明けを行って吊り上げる方法も考えられたが、旧天王橋と並行する新天王橋が供用中であり、高所でのガス切断作業を最小とするために、玉掛け用の吊金具はボルトによる固定方法とした。車道橋のアーチリブは上フランジの突出幅があったため、突出部にボルト孔を孔明し、吊金具をボルト固定する構造とした（図-8）。逆に、歩道橋は上フランジの突出幅がなく、吊金具をアーチリブにボルト固定することが困難であったため、PC鋼棒とサンドル材を用いた挟み込みによる吊金具を採用した（図-9）。PC鋼棒は、充電式インパクトドライバー

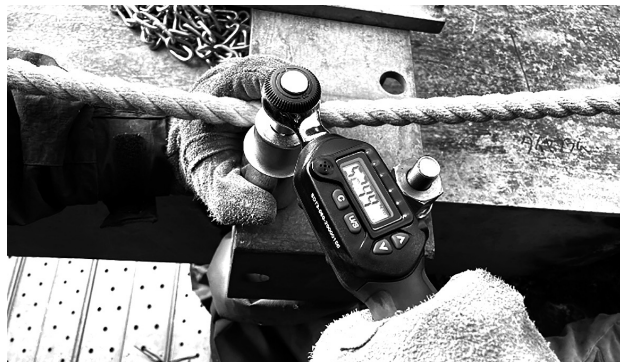
図-10 トルク値測定状況

で締め付けた後に、デジタルトルクレンチにてトルク値を測定して締め付け管理を行った（図-10）。

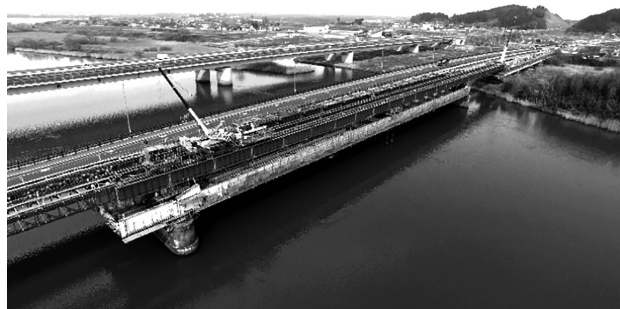
図-11 地震発災直後の現場状況

施工期間中、2022年3月16日23時36分に発生した震度6強の地震に見舞われたが、撤去用の仮設備は地震荷重を考慮して十分な耐震性能を確保していたとともに、アーチ部の撤去が終了して補剛桁の撤去直前であったことも幸いし、甚大な被害を受けることなく、翌週には問題なく工事を再開することができた（図-11）。
