6 施工計画

ケーブルエレクション直吊工法における 安全管理と工夫

- (1) 工事名：補助公共道路改築事業（国道・連携）（仮称）新大国橋上部工製作架設工事
- (2) 発注者：群馬県 上信自動車道建設事務所
- (3) 工事場所：群馬県吾妻郡東吾妻町 大字松谷地内

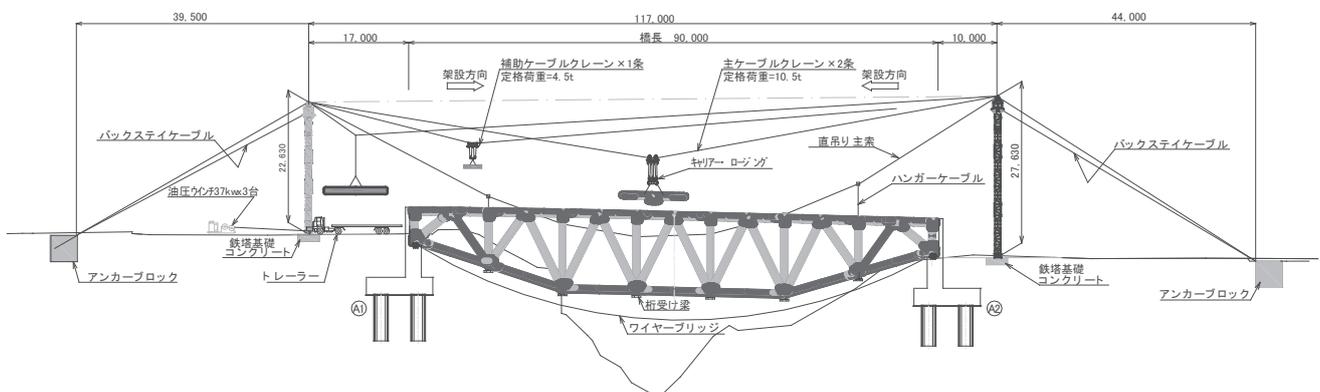
図-1 架設計画図

本工法は両鉄塔間に張り渡したメインケーブルから吊り下げた受梁上で橋桁を組み立てる。一般的なベント工法のように堅固な地盤で橋桁を支持する工法とは異なり、架設ステップ毎に吊点の位置が大きく上下に変動する。架設途中における桁の鉛直変位は、最大で1mを越えるケースがある。架設作業は先述の通り吊点の位置が上下に変動する不安定な状態での高所作業となり、墜落・転落災害のリスクが増大するとともに、施工効率の悪化が危惧されるなかで、不安定要因を削減する必要があった。

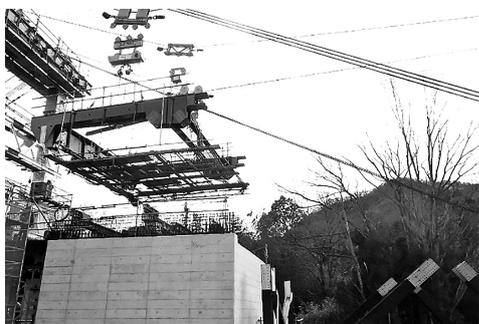
図-2 面組架設

発注時の計画では、左右の弦材をそれぞれ1系統のケーブルクレーンで単材架設し、その後、両弦材間に横桁・横構を取付ける架設手順であった。しかし、単材架設では受梁に不均等に荷重が載荷されることとなり管理が煩雑になることに加えて、高所で不安定な状態での添接作業が多い状況であった。本検討で見直した架設計画では、A1橋台背面の荷取り位置で左右の弦材を面状に地組立てし、2系統のケーブルクレーンで相吊りして同時架設する工法を採用した(図-2)。

行設置して一体化させた上で架設することで、高所作業を削減し、墜落・転落災害のリスクを低減した。この架設計画の見直しにより、直吊り索に左右対称な荷重が載荷されるため、ケーブルの形状管理を容易にし、出来形精度の向上に大きく寄与した。

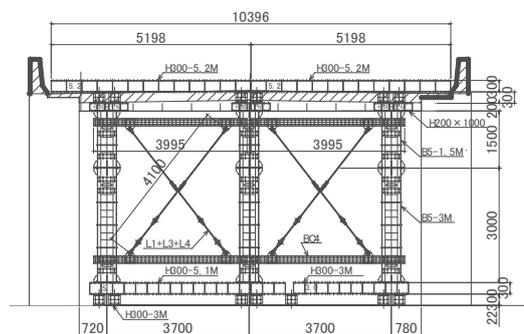
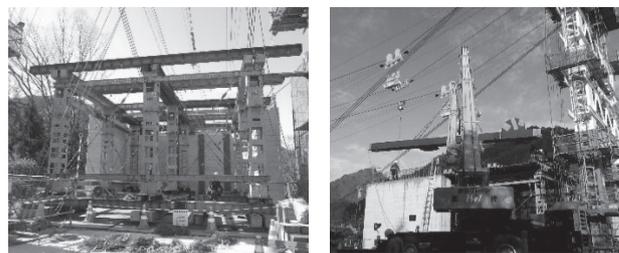
図-3 地組構台と移動式クレーンによる桁荷取り

一方、面組架設を計画する中で、地組立て位置となるA1橋台背面において、左右に位置する橋台ウイングの内側では架設部材を面状に組み立てるスペースが確保出来ないことが判明した。そこで左右ウイング(壁高欄)をかわすため、地上から約6mの高さに地組立て用の構台を設置することにした。当初計画ではケーブルクレーンによる桁部材の荷取りを計画していたが、荷取り位置に地組立て用の構台を設置したため、別途、荷取り用と地組立て用の移動式クレーンを用意した。これにより、地組立て作業と桁架設作業を別の班で施工することが可能となり、かつ下弦材・上弦材の架設回数が1/2以下になるため、効率的に架設作業を進めることができた(図-3)。

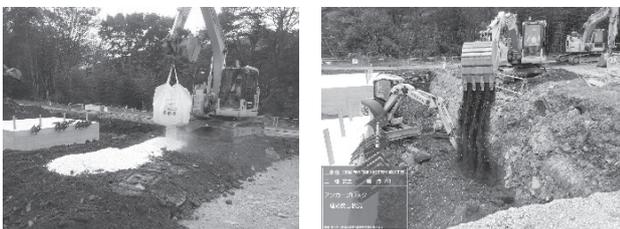
図-4 改良土による前面埋め戻し

また、本工法においては、アンカーブロック前面の埋め戻し施工の良否が重要となる。そこでこの現場では、前面の埋め戻しに万全を期するため改良土を使用した。改良土を使用することで、アンカーブロックの滑動、転倒に対する安全性を向上させることができた(図-4)。

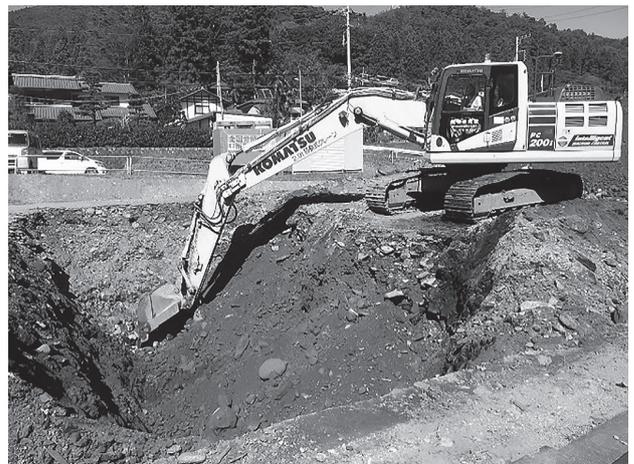
図-5 ICT対応油圧ショベルによる掘削

なお、アンカーブロックおよび鉄塔基礎の掘削作業は、インテリジェントマシンコントロール油圧ショベルを使用した。作業機の操作をセミオート化することができ、オペレータ自身が微操作をしなくても設計面で掘削することが可能となり、過掘りすることがなくなり、必要以上に地山を乱すことを防ぐことができた。また、丁張や検測作業を省略できるため施工効率が向上した(図-5)。

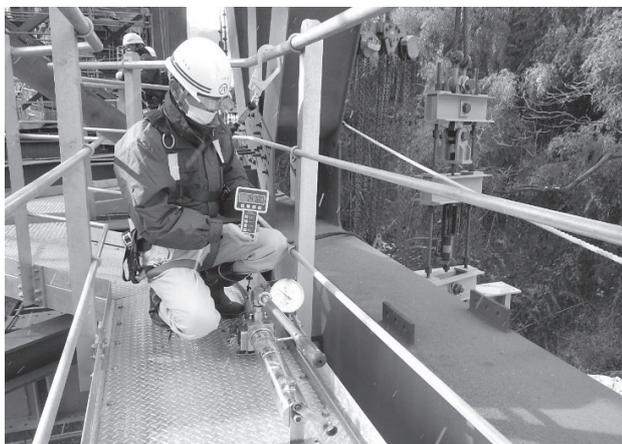
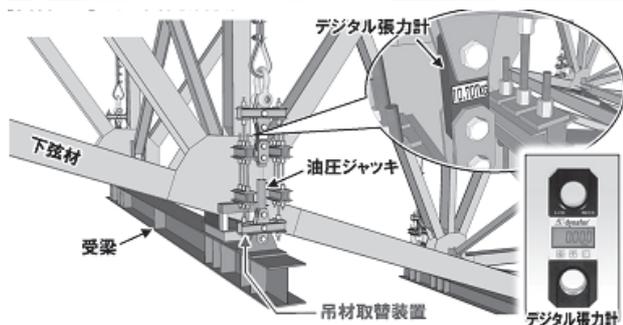
図-6 吊材取替装置

解析結果から種々ケーブルに作用する張力が計画値以内であることを現地着手前に確認することができた。また、本検証とあわせて現地において、架設する部材を受け持つ受梁の両側吊り索に、吊り橋の吊材取替用に開発した「吊材取替装置」を配置し、この装置のデジタル張力計と押し油圧ジャッキにより、適正かつ均等な張力になるよう計測・調整した(図-6)。

この吊材取替工法は、油圧ジャッキを作動させて吊り索の張力を吊材取替装置に移行させ、デジタル張力計により張力確認を行うものである。従来の施工では、現場責任者や作業員等の経験や勘に頼る部分が大きく、不安定・不確実な作業になっていたが、この装置により、安定的にかつ精度良い架設が実施できた。また、張力計および油圧ジャッキが吊材取替装置本体から取り外し可能な構造となっているため、高価な張力計や油圧ジャッキを多数用意する必要がなく、順次転用することができた。これにより、手配や準備の手間、作業コストの低減が可能であったことも付け加えておく。
