## ICT を活用した 現場罫書作業の省力化システムの開発

日本橋梁建設土木施工管理技士会

宮地エンジニアリング株式会社

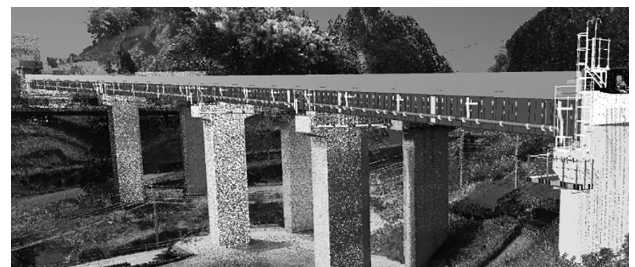
図-9 統合モデル

自動モデリングした付属物モデルおよび主構造、点群データの統合モデルを図-9に示す。現地地形が明確に把握でき、維持管理時の現況把握に役立つと考えられる。

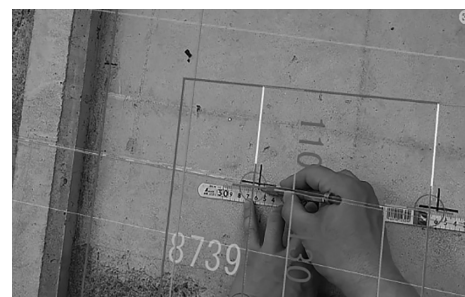
図-10 MRデバイス装着者視点

現場にてあらかじめ行っておいた罫書位置についてMRデバイスを装着して確認したところ、MRデバイスと現地地形の位置合わせを行った直後はほとんど誤差がないことが確認できた。

しかし、作業者の移動や作業時間の経過に伴い誤差が生じていくという問題が判明し、実験中には数cmほどの誤差が確認された。この問題は、実験の対象とした構造物がコンクリート製の橋台であり、一様に特徴の少ない面が連続することや、日射条件によりコンクリートの色が白色や灰色に見える方が変わることによって下部工のどの面を見ているのかシステムが判定できなくなり補正ができなかったということが原因と考えられる。

この問題の解決方法として、特徴の少ない構造物に適用する場合はトータルステーション等の位置を正確に把握できるシステムを併用することなどが挙げられる。
