目次

I. 技術論文

Ⅱ. 技術報告

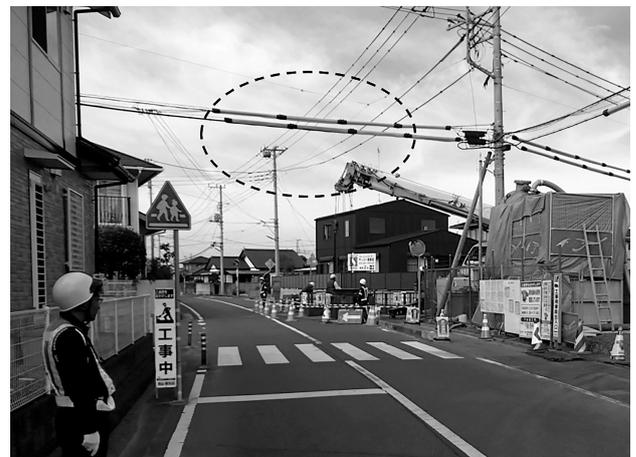
図-5 施工箇所直上

現場確認において、鋼矢板を打設する直上には、複数の配電線や通信ケーブル等の架空線が存在していて、ラフタークレーンを配置できる場所が限られることから、施工の際に支障になると考えられた。打合せを進めていく中で架空線を移設するためには、2ヶ月以上の期間を要するとの回答を得た（図-5）。

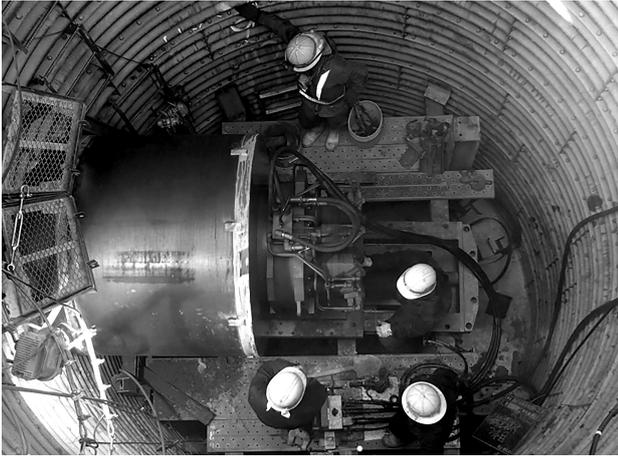
図-7 ライナープレート立坑からの掘進状況
一連として施工したことにより、人力による取壊し作業を省いて工程短縮した(図-8・9)。開削工で施工して、万が一、障害物に遭遇した場合の除去作業を考えると、工程遅延の心配もなく、経済的でもある。

- ①掘進機及び設備が比較的小型で軽量であることから、架空線直下で定格荷重の大きなクレーンを使用せずに安全に作業することができた。騒音・振動を発生させることなく作業できたので、
- ②騒音による苦情や、振動による家屋への影響もなかった。地域住民の方々の生活環境に配慮できた。
- ③先行して施工した泥濃式推進工事のライナープレート式立坑と路面覆工を、そのまま利用したので、交通規制形態を変更することなく、施工できた（図-7）。そのため、道路を通行止めにすることはなかった。また、路面覆工の架け替えをする必要がなくなり、工程も短縮することができた。
- ④ベビーモール工法は、土質の適用範囲も広く、障害物への対応にも優位な工法であったため、本工事で、掘進中に最大粒径35cmの礫を確認したがトラブルに見舞われることなく掘進・到達できた。
- ⑤鋼管φ1500mmによる掘進挿入の完了後に、φ1200mm用のコア削孔機を「さや管」内に挿入し、既設矩形マンホール側壁のコア削孔を掘進作業の

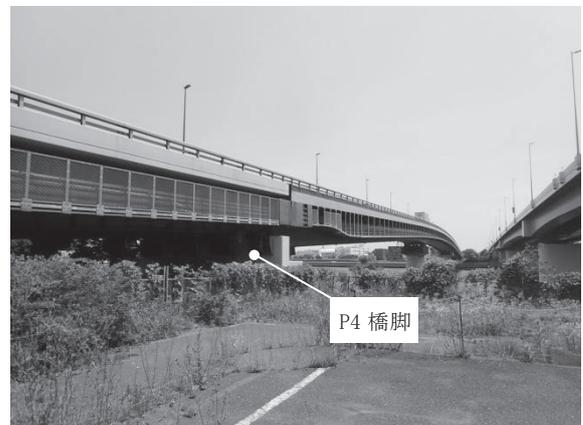
図-2 京浜大橋（海側）全景

国道357号は千葉県千葉市中央区から、神奈川県横須賀市に至る通称「東京湾岸道路」と呼ばれ、京浜大橋は大井ふ頭と京浜島を結ぶ橋長391.8m、主径間部が331.3mの三径間連続鋼床版箱桁橋と側径間部が単純鈹桁橋となり、今回取替えたのは昭和59年建造の首都高速道路から見た海側の橋梁で、鋼床版箱桁橋と鈹桁橋の掛違い部P1とP4橋脚上の伸縮装置である。

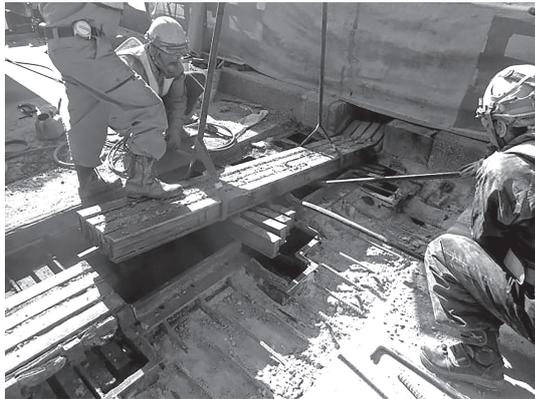
図-8 ビーム型ジョイント撤去

既設伸縮装置の撤去状況を以下に示す。

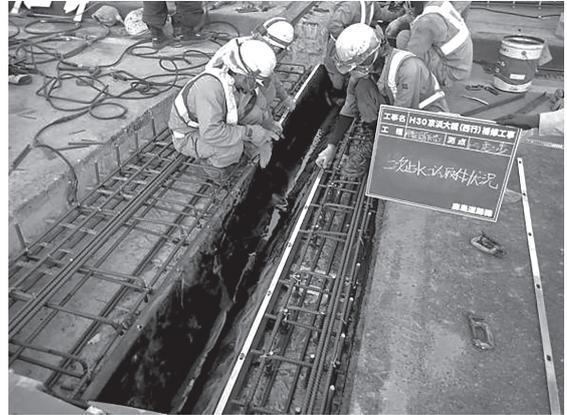
図-10 二次止水材(排水ゴム樋)の取付

また、伸縮装置の取替工事では、一次施工、二次施工と車線毎の施工となり、製品に組み合わされた止水材を現場で接合することとなる。その場合接合部には将来的な漏水発生の懸念があることから、二次止水材となる排水ゴム樋を接合するこ

となく、歩道部も含めた有効幅員を一本化して現場で取り付け、将来の漏水に備える排水装置を取り付けることとした(図-11)。

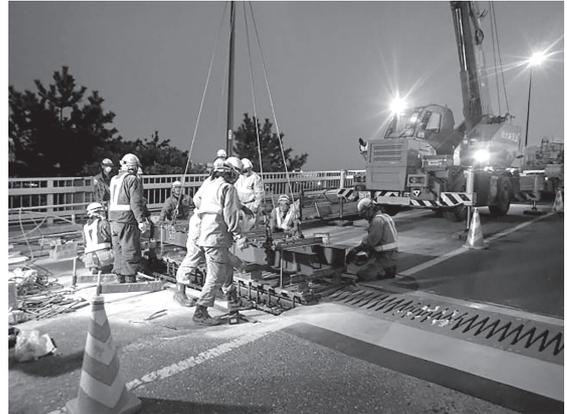
図-11 アルミ製ジョイントの据付

取替伸縮装置はP1で許容伸縮量240mm、適用標準遊間量320mm、P4で許容伸縮量320mm、適用標準遊間量435mmの大伸縮量・広遊間適用型で、フェイスプレートがくし形状のアルミ製ジョイント、P1が175kg/m、P4が215kg/mと既設伸縮装置に比べ半分以下と比較的軽いものの、仮設材（吊上げ用H鋼等）を含めた重量では、P1で

306kg/m [4,313m=1,320kg, 3,837m=1,170kg]、P4で350kg/m [4,293m=1,500kg, 3,857m=1,350kg]となり、1tを超過することから、アウトリガー3.5m張り出しで、作業半径が8m可能な13t吊りラフテレーンクレーンを使用し設置した(図-11)。

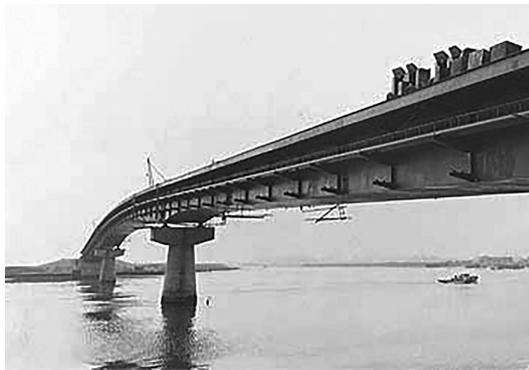
図-12 京浜大橋（山側）全景

ム型ジョイントは海外（ドイツやスイスなど）で開発、輸入されているものが殆どで、現在ではミドルビームのみ輸入しその他の部品は国産化している傾向が多い。日本での採用は「道路橋伸縮装置便覧」社団法人日本道路協会（昭和45年4月発行）に当該ジョイントが明記されておらず不明となるものの、単純桁から連続桁の採用が進んだ昭和40年代以降から採用が進んだものとする。当該橋梁の昭和46年に架橋された山側（図-12）では鋼床版定着の鋼製フィンガージョイントが採用、昭和59年完成の当該橋梁で鋼床版を切下げ、定着スペースを設けて採用したものとなる。

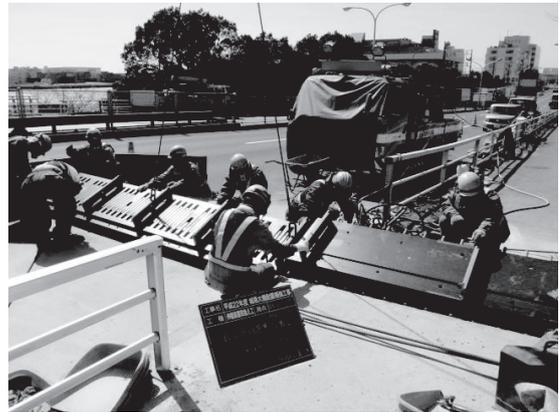
図-13 城南大橋の施工事例

当該工事では、交通規制時間の制約上、22時間以内（交通規制の設置・撤去作業を含む）の工事完了が求められ、今回時間工程を参照にしたものは、当該橋梁の北東部に位置し、城南島にかかる城南大橋で、その鋼床版定着鋼製フィンガージョイントの更新実績（平成23年実施）を参照し、その際の実働時間20時間から計画した（図-13）。実際には撤去時間を2時間短縮することにより18時間で工事完了することができた。

2	4	6	8	10	12	14	16	18	20
既設伸縮装置切断	■									
既設伸縮装置撤去	■	■	■	■	■					
取替伸縮装置設置					■	■	■	■	■	■

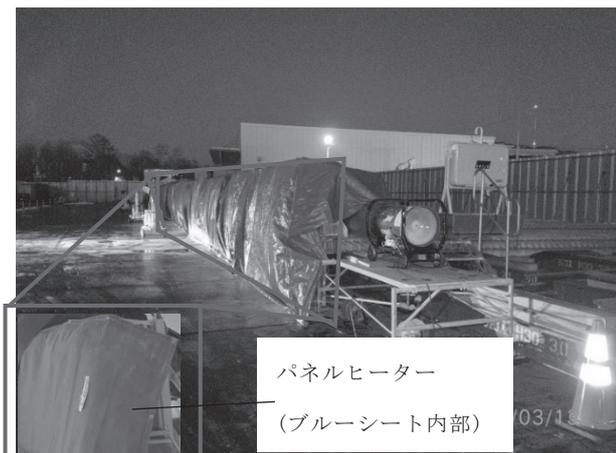
図-5 打設後 給熱養生状況

コンクリート養生内部の温度を常時可視化することが重要と考えた結果、壁高欄コンクリート打設養生内部に、温湿度WEB測定管理システム「おんどとりロガーシステム」を設置した。

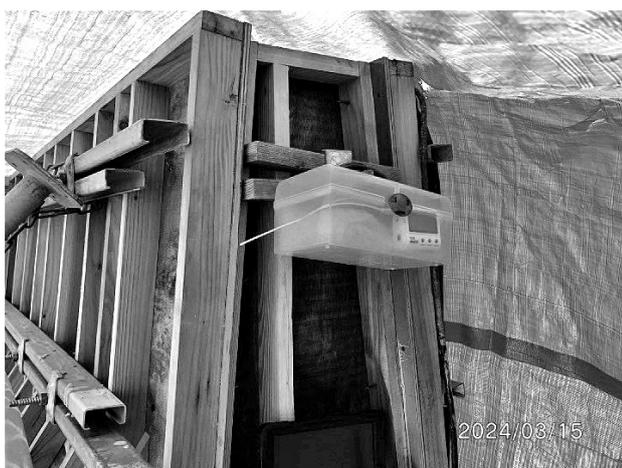
図-6 コンクリート養生 温湿度計測状況

コンクリート養生温度が24時間リアルタイムで計測可能となり、計測データはPC・スマホで常時閲覧可能で予期せぬ異常を検知した際は自動警告メールを送信することによって、即時に対応できる体制を構築可能とした。

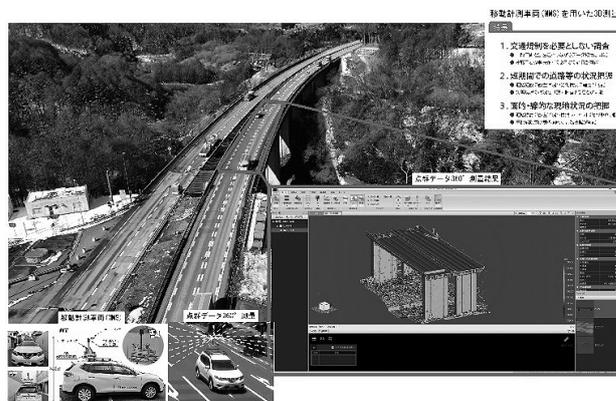
図-8 3Dスキャナによる測定～反映 概要図

事前の情報収集・検討の工夫として「工事開始前の既設構造物の3Dスキャナによる測定～3DCADへの反映」を実施した。

3Dスキャナによる測定によって、既設床版や高欄の形状・重心位置等の情報収集から吊り上げ撤去作業の検討によって、撤去作業の不確定要素を排除して安全性を確保した上で工程遅延を防止した。

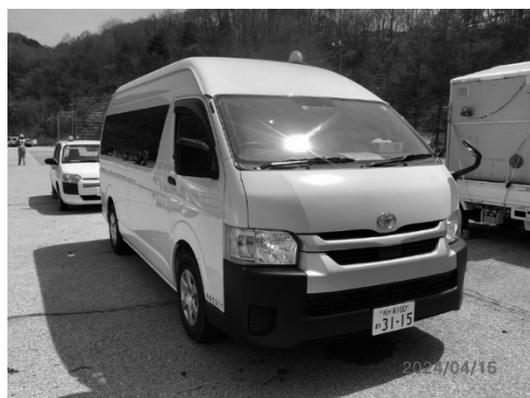
図-9 オフィスカー外観

オフィスカーとは、ワンボックスバンに机など必要最低限のオフィス機能を備えた車両である。移動に加えて、現場用品の運搬、事務処理、休憩の場を確保しているため、事務所との往復回数の削減、労働時間の短縮に寄与することができる。

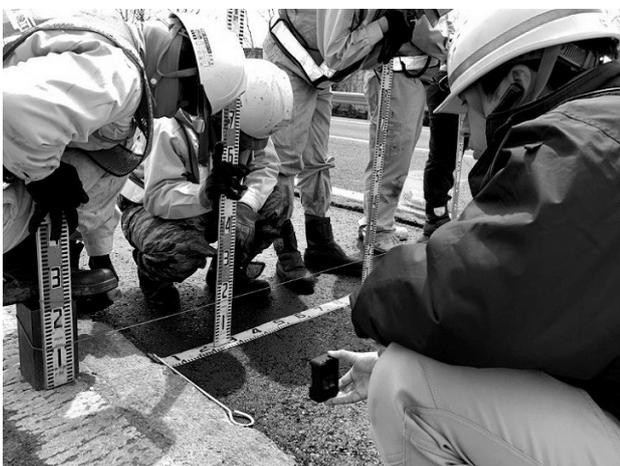
図-10 ウェアラブルカメラ遠隔臨場状況

DX業務効率化を行うため、ウェアラブルカメラを用いた遠隔臨場・定点カメラによる遠隔現場監視を行った。従来の現場臨場から遠隔現場に変更した結果、発注者が現場への移動時間による、発注者待ちの後工程への影響が無くなり、施工がスムーズに進んだ。

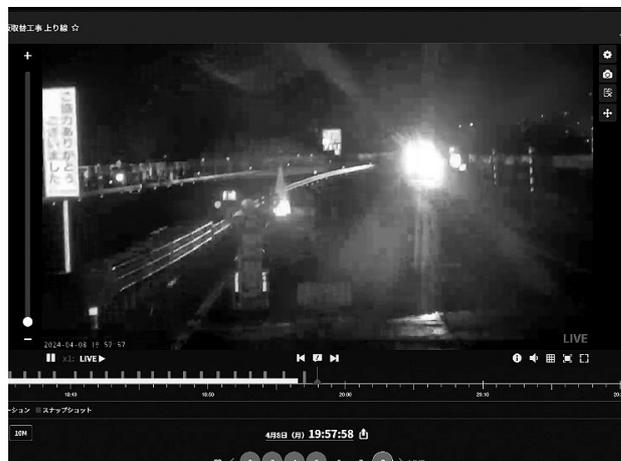
図-11 定点カメラ遠隔現場監視状況

高速道路上に規制帯を設置しているときには、一般車による事故も発生するため、事故発生時には状況証拠や現場の安全面の強化にも非常に役立っている。

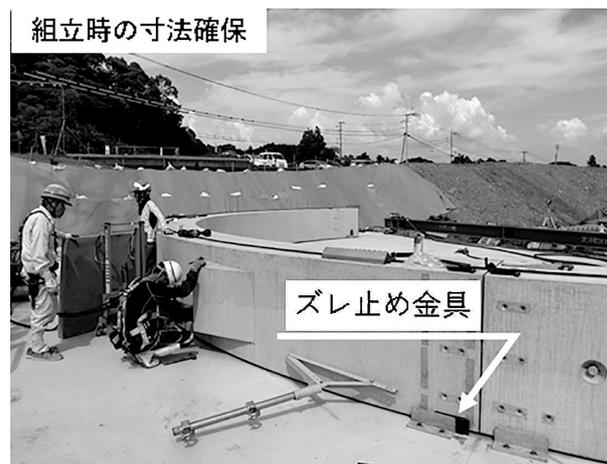
図-2 接合部ズレ止め金具

1mの間隔で測定しながら仕上げを行った。特に精度が必要な接合部及び下方の4箇所においては、事前に二次製品コンクリートブロックを設置し、標高差2mm以下になるように設置し打設を行った。その後、各部材が同じ形状に組み立てられるように、接合部を含めた4箇所にズレ止め金具を設置した。

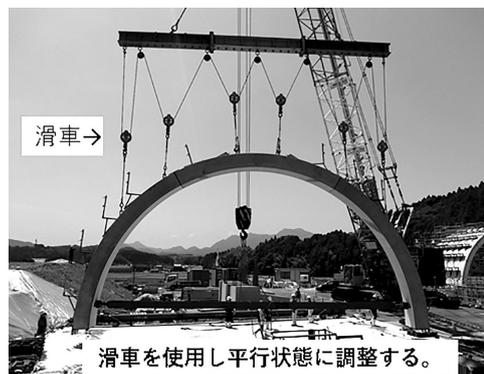
図-4 アーチ部吊上げ状況

50tの重量物に対して6箇所の吊り位置がある。ワイヤーに吊荷重が均等に分散する必要があるため、吊金具への工夫を行った。各吊箇所

ワイヤーでは、ワイヤーの伸びや吊部材の形状に影響されて平行を保ったまま、上部のアーチ部が吊上げられないことが懸念された。この対策として11個の滑車を用いて1本のワイヤーで各吊箇所を連動できるようにした。吊り上げる手順は、350t及び200t吊のクレーン2台を使用し、アーチ部材を組立した形状のまま水平に吊り上げる。徐々に部材を立ち上げたあとに、350tクレーンのみで部材を吊上げ、200tクレーンで左右の脚部接合箇所が水平になるように調整を行った。吊上げ後の水平調整が最小限になるように、事前に水平位置が確認できるよう目印をワイヤーに付けた。その目印が滑車の接点部に合うようにし吊り上げることで部材が平行になるための調整が容易になった。

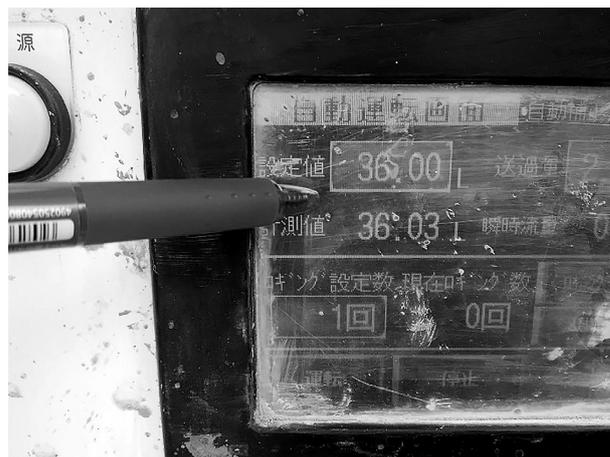
図-3 タッチパネル式水量計

施していたのであるが、絶えず人為的なミスによる品質低下が問題となってきたのである。本現場においてはNETISにも採用されているタッチパネル式水量計を使用しグラウト作業の作業効率向上及び、水セメント比が一定に保つことが可能となったため、グラウトの安定した品質が確保できた。

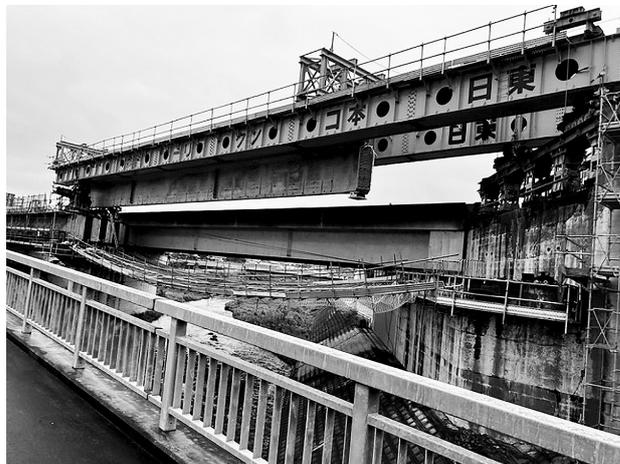
図-4 主桁架設作業状況

主桁重量は140tあり、桁長も40mを越していた。耐力的にはシングルガーダーでギリギリ架設可能であったが、交通量も非常に多い1期線脇の主桁架設作業であったため、ダブルガーダーによる架設工法を採用し「より安全に」をモットーに作業計画を立案した。ダブルガーダーを採用したため耳桁（両端の桁）架設に際しては、ダブルガーダーのままでは横行距離の問題が生ずるため一度主桁を仮置きしシングルガーダーに盛替える

というひと手間が増加した。シングルガーダーに比して架設に要した日数は10日程増加したがより安全に架設作業を完了することができたのである。

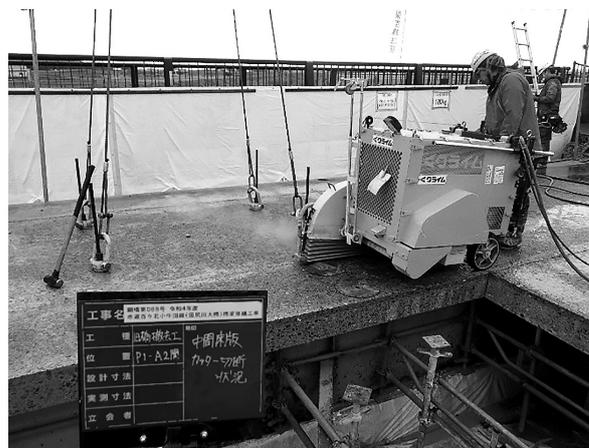
図-2 床版切断作業状況

2.15m、 $L = 3.75m$ とした。これで問題解決となるはずであったが、切断寸法を小さくしたため、上フランジに残る床版の数量が当初の9.1tから18.8tと増加したため当初予定の160tクレーンでは能力不足となり200tクレーンにランクアップして対応した。

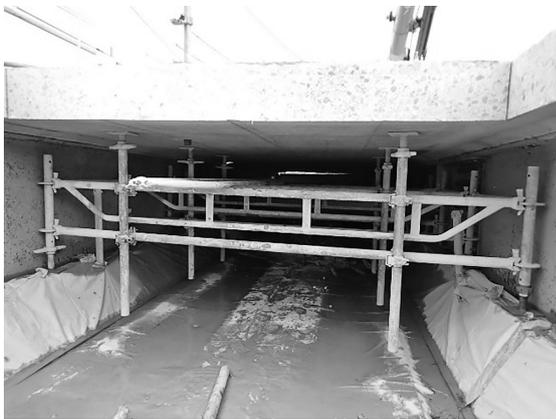
図-4 床版用支保工組立

- 3) 床版撤去において切断寸法を当初より小さくしたことで切断した床版が主桁から外れてしまい、宙に浮き切断と同時に落下する事が懸念されたため、桁下に床版を支える支保工を組立てることにした。支保工を組立てることで切断後の床版落下を防止することができ、安全に作業を進める事ができた。

- 4) 河川内に枠組支保工を組み立てるのは増水による流失のリスクを背負うことになる。リスク回避の手段として下部工にブラケットを取り付けその上に支保工を組立てた。こうすることで安定した支持力を得ることができ、所定の品質、出来形を確保することができた。
- 5) 主桁の構造上どうしても支間中央に接合部が出るため添接部の現場塗装施工用に足場が必要であった。このことを発注者と協議し足場を組立てた。幸い現場塗装が完了すれば足場は不要となるため足場の存置日数が60日に満たなかったため、労働基準監督署への足場設置届は不要であった。

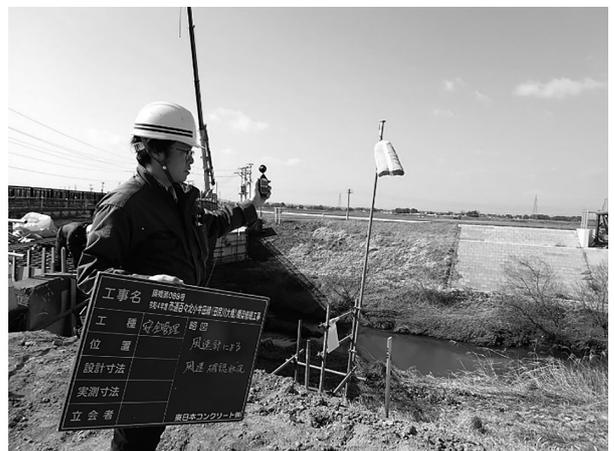
図-7 デジタル風速計（携帯）配置

強風対策には、まず正確かつピンポイントの気象情報が必要であった。そこで気象モバイルソフト「KIYOMASA」を活用して正確な気象情報を入手し毎朝、昼礼時に作業員に連絡し情報の共有に努めた。また現場には、携帯用のデジタル風速計を配置し、強風時にはすぐに測定できるようにした。昼前、終業前には徹底した整理整頓と飛散防止を実施し、最後は職員がチェックリストを持ちながら確認を実施した。

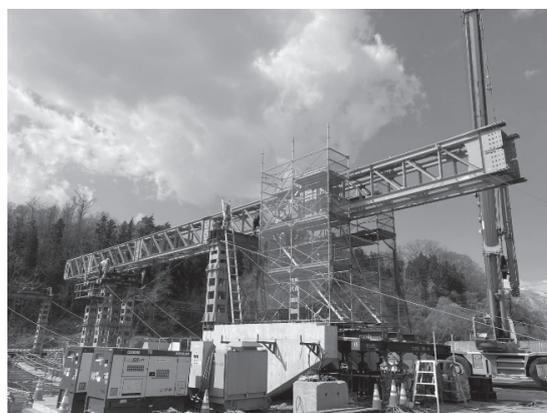
図-2 1径間目ガーダー組立て要領図及び施工状況写真

一般的に当社が架設計画を立案するならば、門構+ガーダーによる上路式架設は主桁本数が3本以上と定めている。なぜならば、主桁1本に主桁を載せると耐力的に厳しいと考えているからである。桁上を引き出す場合も同様の考えで主桁2本以上で1本の主桁を支持することとしている。そこで急遽架設計画に関する検討会を開催し、橋脚上に鋼製ペントを設置してガーダーを高く設置して主桁を吊り下げる工法である。吊りながら横移動して所定の位置まで持って行くのは門構架設と同様であった。私が入社した当時は頻繁にこの工法で主桁を架設していたが、近年ガーダーを高く設置するための技能者不足やヤードの広さの関係でクレーン使用の可否が問題となり敬遠されがちな架設方法であった。更に橋脚巾全体を使用してペントを設置するために、耳桁を据え付ける際（今回はすべて耳桁ではあるが）横移動の際に所定の位置まで移動することができないこともしばしば問題となっていた。しかし今回の橋脚巾は十分な広さが確保されており横移動に問題は生じなかった。また現場条件として橋台背面施工ヤードが18m程度であるため1径間目のガーダーの組立・引き出しのために発注者と協議し河川内に工事用道路及びガーダー受のペント材組立ヤードを確保し、**図-2**の形にてガーダーの組立てを行った。協力会社の選定においてもガーダー架設経験者が数多く在籍している宮城県の業者に依頼することとした。

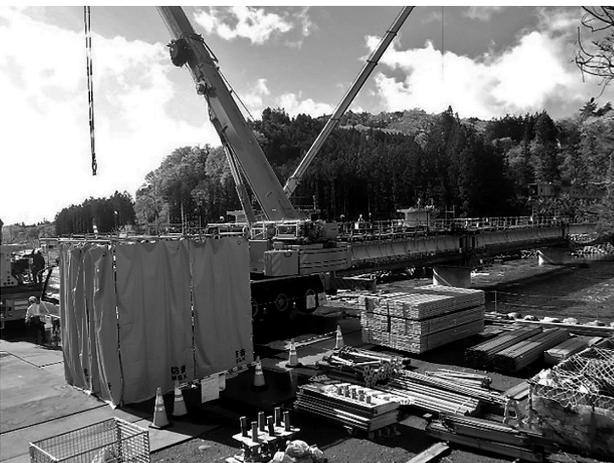
町内会長から聞いた情報であったが、現場付近では観光客が誤って現場付近に侵入することがよくあったようで、工事現場であることをアピールする看板を多めに設置した。またクレーンなどの建設機械を使用する場合は、排ガス規制対応、低騒音型仕様とし、さらに防音シートをエンジン部付近に設置し騒音の低減に努めた。

図-4 騒音対策写真

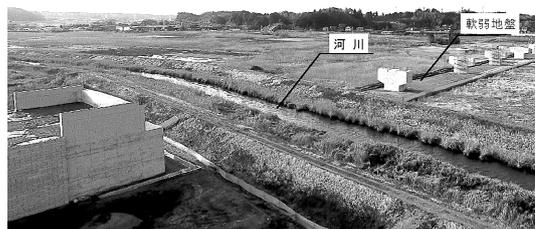
当該事業区間の地盤は全区間にわたり軟弱層があり（図-2）、本工事においても先行工事で地盤改良（中層混合処理）を行ったうえで、図-3のように軟弱層を考慮してのクローラークレーンによるベント架設が基本計画であった。

図-2 施工前現場状況

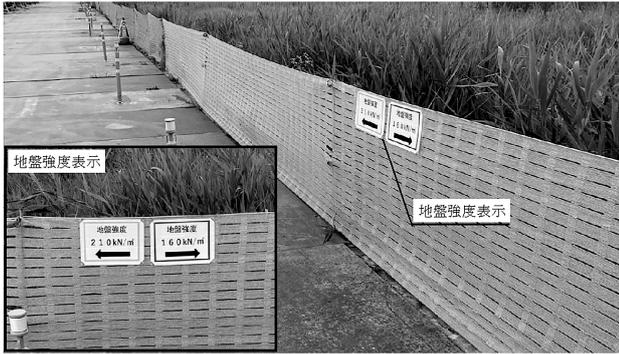
また改良地盤強度がクレーン施工を考慮していない範囲もあったため現場内表示を行い（図-9）クレーン転倒防止対策を行うこととして、クレーン転倒事故などないように施工を行うこととした。

図-9 地盤強度表示

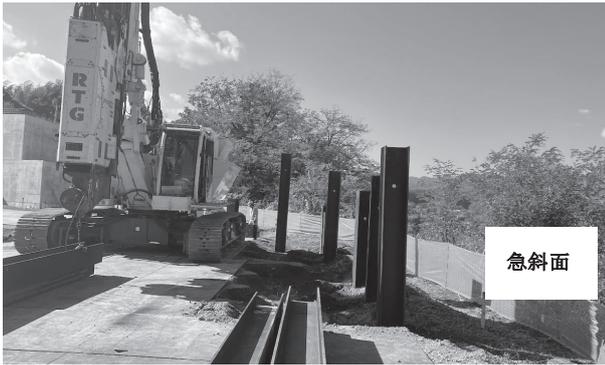
しかし、杭基礎施工時の振動を抑える必要があった。そこで、斜面崩壊を避ける施工方法として振動が少なく、表層4m以深の換算N値が大きい地盤にも打設可能なバイプロ併用圧入工法のRG工法を選定した。RG工法は、一般的なバイプロ工法に対して高N値（ $N < 300$ ）の硬質地盤にも対応でき、バイプロハンマーと圧入を併用して打設するため振動が抑えられ、急斜面近傍であっても安全性を確保した打設が実現できた。

図-5 H鋼杭打設状況

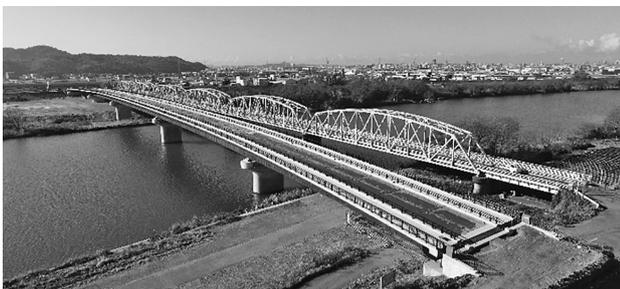
本工事は、和歌山県道の紀伊停車場田井ノ瀬線のうち小豆島から出島へ架かる橋梁の架け替え工事である。橋梁形式は5径間連続鋼床版箱桁橋で、3工区に分割発注された工事で、施工範囲はP1～P3の製作・架設およびA1～A2の地覆・高欄工事である（図-1）。

図-1 新南田井ノ瀬橋と旧南田井ノ瀬橋

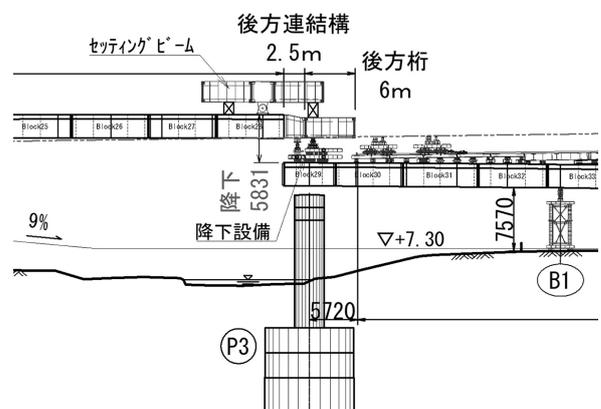
図-2 送り出し後降下量

既設桁の上を利用した送り出し工法では主桁の降下量が大きくなりやすい。本工事では5.831mの降下量があり、降下設備の高さは6.5mであった。降下作業日数は平均降下量1m/1日・1支点とし

て約18日間要した。作業日数の短縮も重要であるが、作業性と安全性を充実させた設備とすることが重要であると考えた。また送り出し時と同様、降下時も中間支点のP2では約7600kNの荷重が1支点にかかるため、降下時の反力荷重による橋脚の損傷が懸念された。

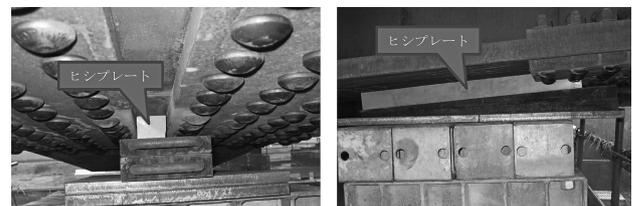
図-4 ヒシプレート使用例

その他には、従来の送り出し作業ではジョイント部に差し掛かった際、ボルトやスプライスなどの段差を解消するため、ボルトの隙間に入る樹脂製の細長いライナープレート（通称：ヒシプレート）を使用することが多い（図-4）。

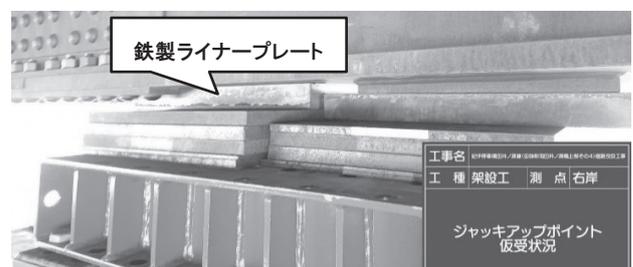
図-5 鉄製ライナープレート使用図

樹脂製のヒシプレートでは、耐力を超える荷重載荷により脆性破壊をおこし、割れた破片が作業員を直撃し負傷した災害事例もあることから、本工事では耐力が高い鉄製のライナープレート（図-5）を使用することにした。本橋は耐候性鋼材の橋梁であり、下フランジのスプライスは滞水防止のためウェブ直下で分割されており、その隙間は70mmであった。よってウェブ直下にスプライスによる段差はないがジョイントを跨ぐ下フランジ厚の違いによる段差と、スプライスとボルト頭の厚みがあるため、全ジョイントの段差を検証した。

その結果、鉄製ライナープレートの断面は幅60mm×高さ50mmとした。この50mmは下フランジ厚による段差とスプライス厚、ボルト頭の厚みの総

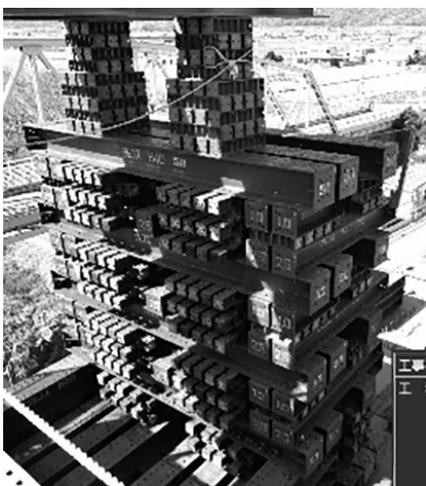
降下設備の構造は基本的にジャッキ受けと桁受けに分かれ、前後で積み上げたサンドルブロック(以下サンドル)を抜きながら降下を行った。サンドルは作業性を考慮して、本工事では最大でH150×150×1200のH鋼を用いることにした。また高さ1m毎にH400×400×13/21のH鋼で横つなぎおよび縦つなぎを設けて井桁に組んで設備全体の剛性を高めた。出来るだけ作業の単純化を図るため、同じ構造で連続した設備にしてサイクル作業が出来るようにした。

図-6 降下設備組立状況

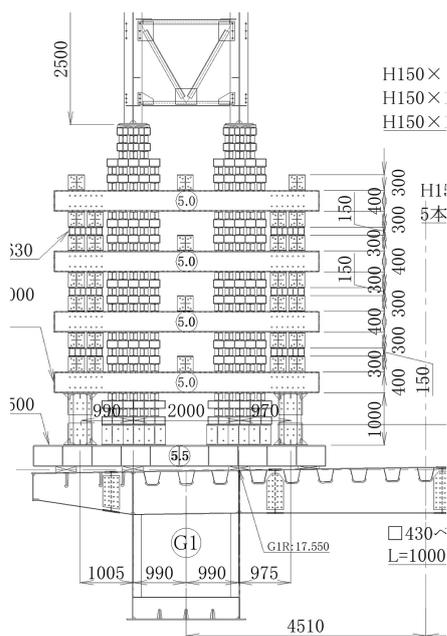
図-7 降下設備図

また、降下が進むにつれてジャッキ反力の作用点と橋脚との距離が近くなり、ジャッキ荷重の分散範囲が縮小する。特にP2に関してはジャッキ設備の機械高が支承高を超えるため降下用ジャッキで最終まで降下できない事と、降下時の最大反力が1主桁当たり3600kNになり、この荷重を2箇所ジャッキ支持することで1箇所あたり1800kNの荷重を橋脚に載荷することになった。橋脚のコンクリートの圧縮強度は30N/mm²で上記の荷重に対する必要受圧面積は、安全率を3、不均等荷重1.25として算出すると約500mm×500mm以上であった。支承台座外から橋脚縁端までの幅は550mmで縁端から50mm程度の余裕しかなかった。さらに配筋図から橋脚の鉄筋かぶりは109mm～113mmであることが確認され、そのまま載荷するとコンクリートの角欠けの損傷が懸念された。

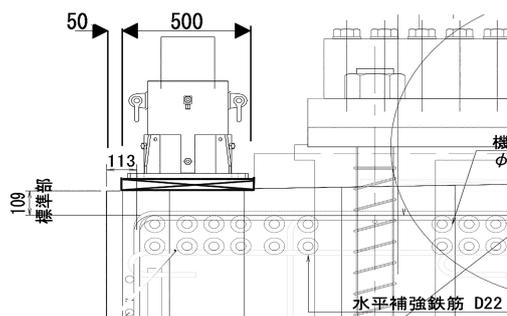
図-8 ジャッキ設置位置および鉄筋配置図

これらのことから、橋脚の橋軸方向幅が3.5m、ジャッキの作用位置が橋脚縁端から0.5mであったため、荷重分散角45°を考慮して、橋脚天端からジャッキ反力作用位置までの高さが3.0mになるまで降下した後、降下ジャッキを1主桁あたり4箇所支持するように組替えを行い、1箇所あたりのジャッキ反力を軽減させた。

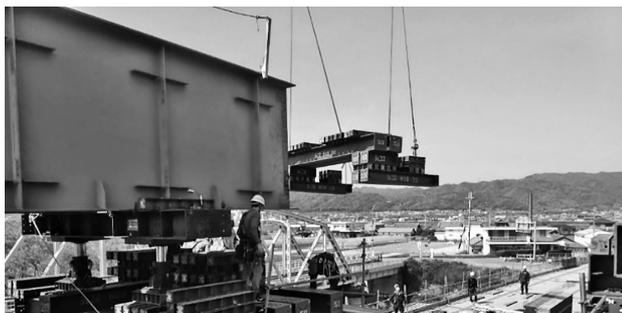
また、降下作業はH鋼の横や縦つなぎの解体をサイクル作業としたことで解体に使用する吊具の仕込みも同じものを繰り返し使用することができ、計画通り18日で無事完了することができた。

図-10 降下設備解体状況

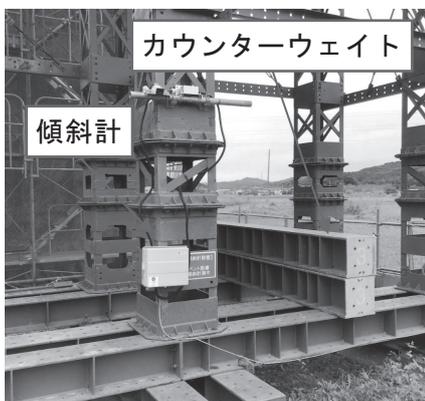
図-4 傾斜計、カウンターウェイト

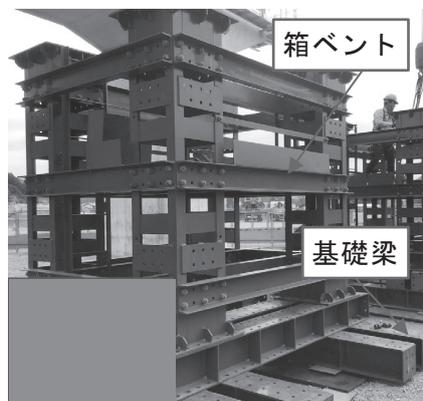
図-5 箱ベント、基礎梁

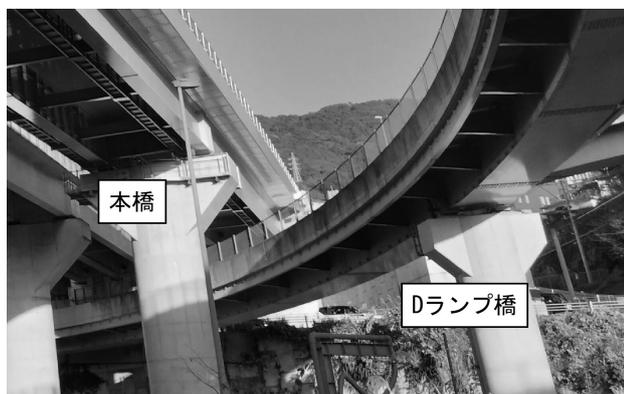
図-2 本橋とDランプ橋

- ③本橋とDランプ橋の建築限界との離隔は計画値

で約140mmと小さく、Dランプ橋の実際の形状誤差で、さらに離隔が狭い可能性がある。そのため、架設時の変位や供用活荷重たわみにより、建築限界を超えることが懸念される。また、Dランプ橋は縦横断勾配が大きく、平面線形の曲率半径が小さい橋梁で、架設される本橋も縦横断勾配があるため、実際の形状を計測する方法を検討する必要がある。本橋とDランプ橋の状況（完成後）を図-2として示す。

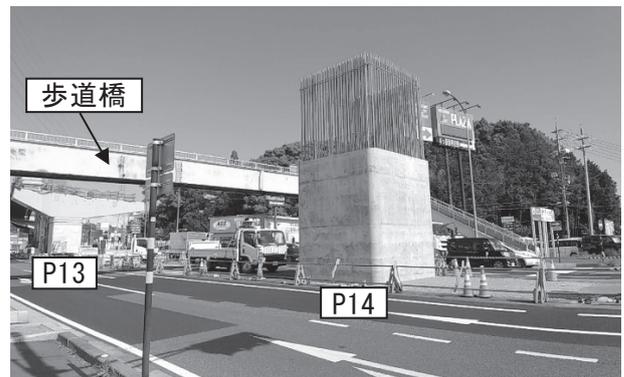
P14橋脚は図-2に示す歩道橋が近接しており、架設作業の支障となった。そのため、橋脚隅角部の地組立の計画と隅角部架設用クレーン組立・解体の計画の双方について検討を行った。

図-2 P14橋脚ヤードの状況

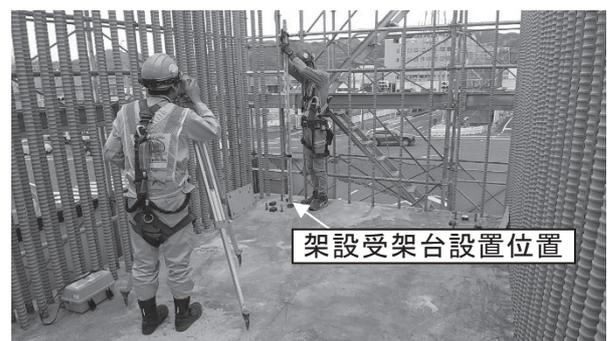
橋脚架設工の基準高を確実に遵守するため、架設受架台の天端高さが設計値に対して -5mm となるように、全ての橋脚で架設受架台設置位置の既設コンクリート支柱高さを事前に計測したうえで、調整を行った。**図-11**に事前の計測状況を示す。なお、 -5mm は仮組時の部材高さの出来形を考慮して設定した。架設後の隅角部の高さの管理は**図-12**に示すとおり、夜間架設時の荷重解放後、かつクレーンの玉掛け解放前に隅角部の四隅を計測した。

図-11 既設コンクリート支柱計測状況

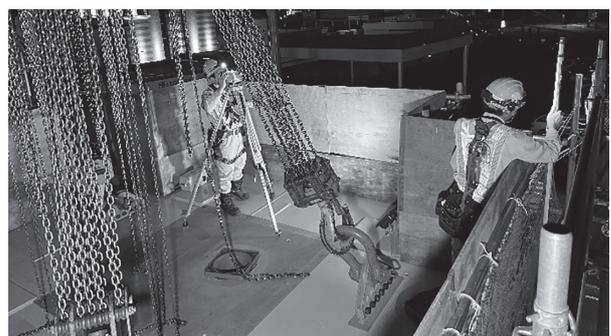
図-12 夜間架設時天端高さ計測状況

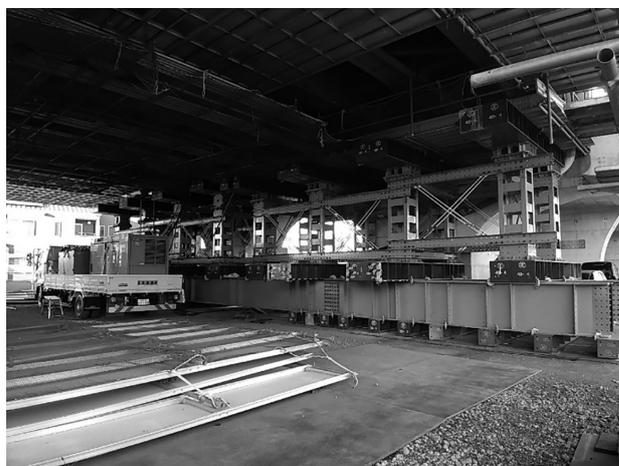
アンカー定着位置を反映した鋼製ブラケットの製作による工程遅延リスクを低減するため、**図-2**に示すとおり、スペースの関係でベントが設置できない一部を除き、橋脚側面にベントを構築し、ベント上に補修ジャッキを設置する方法を採用した。ベントは角ベント柱を使用し、ジャッキアップ作業から既設支承の撤去および新設支承の設置を連続して行える構造とした。ベントが設置できない交差点近傍の支柱は橋脚拡幅時に既にセットされていたアンカーを流用し、ジャッキの機材高さを確保するため、ウェブ高さ700mmの受梁を構築した。これにより、アンカー位置の反映が必要な製作部材を省略し、工程遅延を防止できた。

図-2 ベントによるジャッキアップ設備

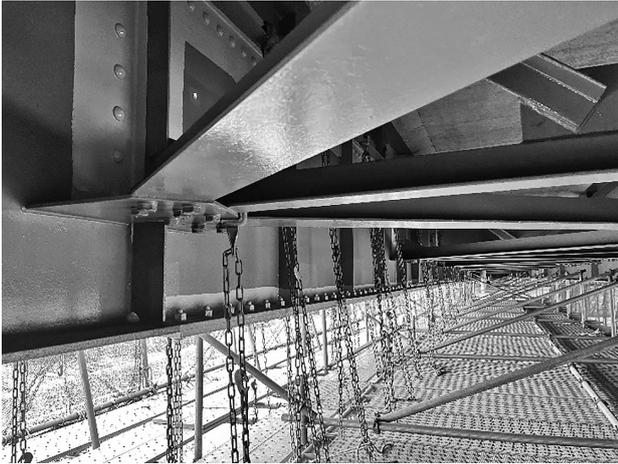
以上の点に着目した結果、構造的に開口箇所が少なく、作業スペースが十分確保可能な図-7に示すパネル式足場を採用することとした。パネル足場の採用により、作業性と安全性を兼ね備えた足場とすることができた。

図-7 パネル式足場設置状況

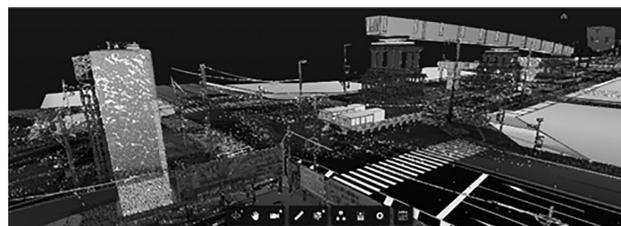
認できる環境を整備した。さらに、タイムライナー機能を活用して日々の作業スケジュールをモデル上で可視化することで限られた時間内での行程管理の効率化を図った(図-6参照)。また、このBIM/CIMモデルを用いて作成した架設シミュレーション動画により、発注者との事前協議や作業員への作業手順の説明を実施した。特に、1・2号車での桁運搬時における安全確保の重要性がより明確となり以下に述べる追加の安全対策の検討へつながった。

図-6 架設シミュレーション

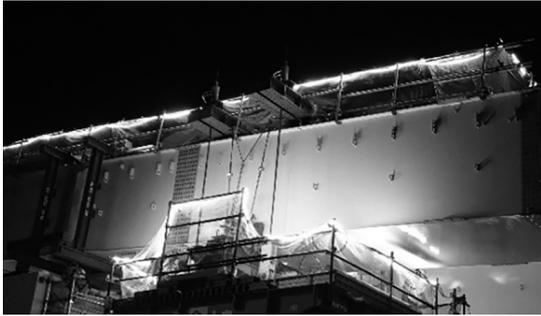
1・2号車での桁運搬時において転倒に対する安全性向上のため、1号車の荷重が転倒に対する抵抗モーメントとして作用する効果に期待し、通常のレバブロックによる固縛に加えてPC鋼棒を用いた固定を行った。桁上に設置したH鋼と多軸台車を両側2本ずつ計4本のPC鋼棒を用いて連結した(図-7参照)。このPC鋼棒にセンターホールジャッキにより緊張力を加え、桁を挟み込む形で固定した。この方法により、ジャッキ反力によって固定力をコントロールできるだけでなく、桁運搬中に反力の変化によって、異常発生の有無を確認できる。

図-7 桁固定状況

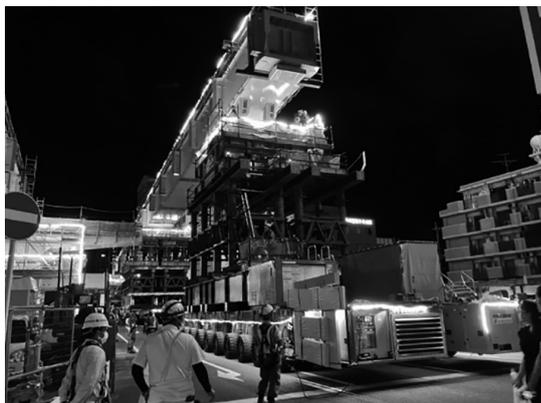
1・2号車での桁運搬時、桁の張り出し部先端直下に3号車を配置し、荷重をかけない状態で並走させた(図-8参照)。これにより、想定外の事象により桁が異常な挙動や反力を示した際は、すぐに3号車で張り出し部を受けられるようにした。また、一括架設時においては一般の見物人が多くみられることも予想されたため、視覚的な安全性・安心感の向上も重要な役割であると考えた。ただし、この方法を実施するにあたって、同時に動く多軸台車が2台から3台に増えるため、多軸台車のオペレータ・監視員含めた作業員の増強の必要や、3台同調運搬による施工の難化が想定された。そのことで、移動速度の低下によりタイムスケジュールにも影響を与えた。本工事ではこれらのデメリットを承知の上で安全性を優先するという観点から3号車の並走を行うこととした。

図-8 3号車並走状況

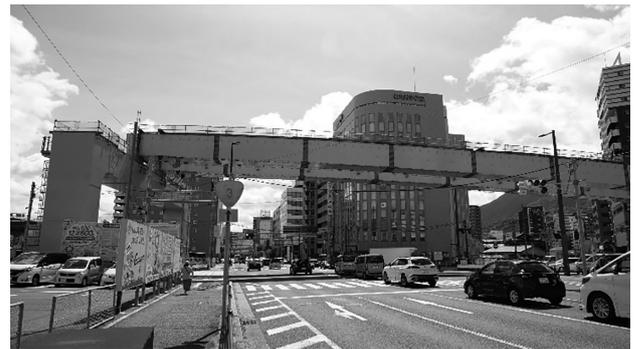
本工事では、多軸台車の受け替えを行うことにより、道路直下に函渠がある場合の多軸台車による一括架設について、函渠の補強を行わずに架設を行った。架設完了後の状況を図-9に示す。本工法を用いることで、函渠だけでなく、河川や橋梁部等運搬経路に荷重制限がある場合においても多軸台車による架設を実施することができる可能性になったと考える。

図-9 架設完了

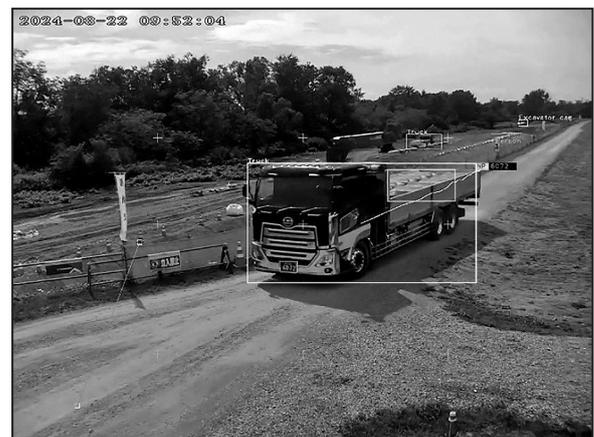
AI技術を用いてWEBカメラをリアルタイムに解析し、通行する全車両の記録時刻や車番、車種を記録していく（図-3・4）。

図-3 AIカメラによる納入管理

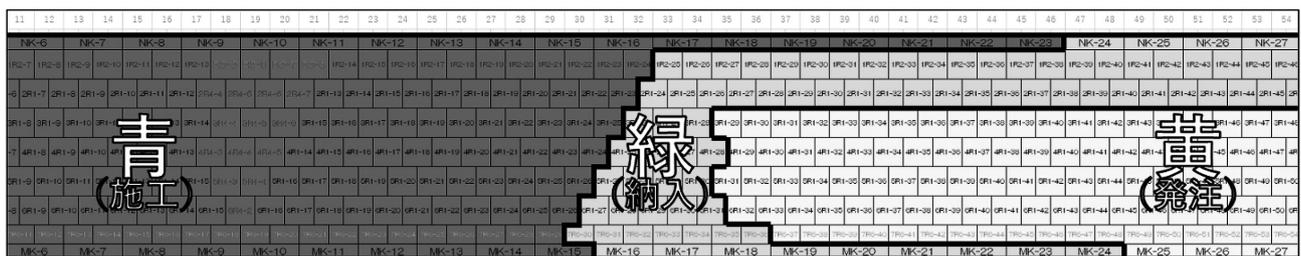
図-5 管理図の着色状況

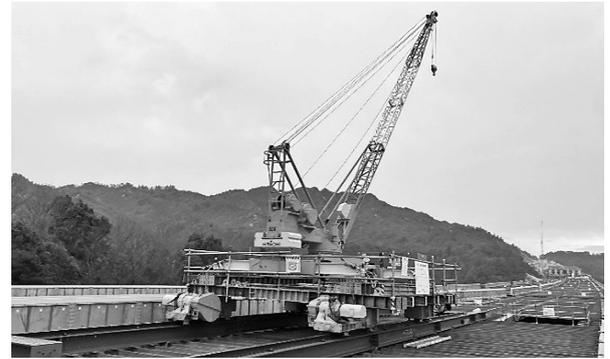
の施工は、桁上にジブクレーンを据え付けて行った。ジブクレーンでの施工のため、桁上に軌条を設け、資機材運搬台車およびジブクレーン搭載台車を走行させた(図-6)。

図-6 桁上ジブクレーン

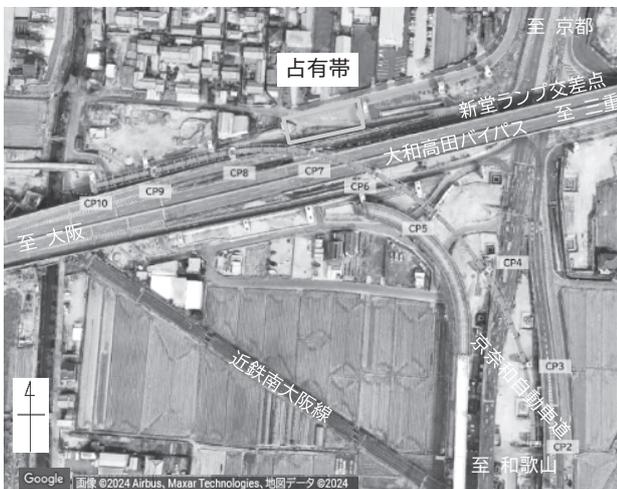
本橋は、8径間の内6径間が供用道路上での橋桁架設であり、そのうちCP5～CP8橋脚間は、大和高田バイパスおよび新堂ONおよびOFFランプを跨ぐ高架区間である。また、CP3～CP4橋脚間は、京奈和自動車道橿原高田IC出口を跨ぐ高架区間である。架橋位置の地形図を図-2に示す。

図-2 架橋位置の地形図 (BIM/CIM図)

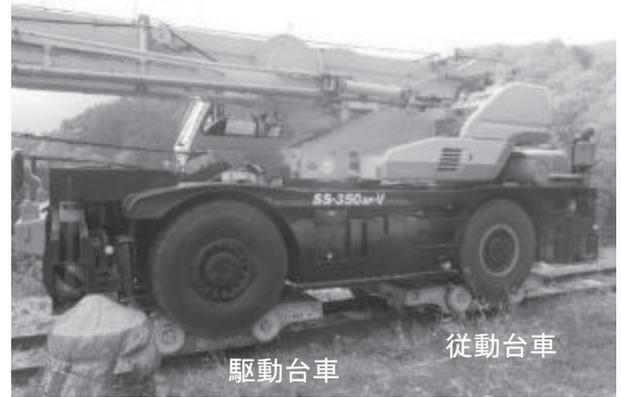
図-4 ラフテレーンクレーン運搬台車

②に示した軌道上の運搬設備の規格に関するものであった。既存の運搬設備を調査したところ、積載重量の制限により、35t吊ラフテレーンクレーンを搭載可能なクレーン台車が最大であったため、鉄塔組立解体は35t吊ラフテレーンクレーンに限定された（図-4）。

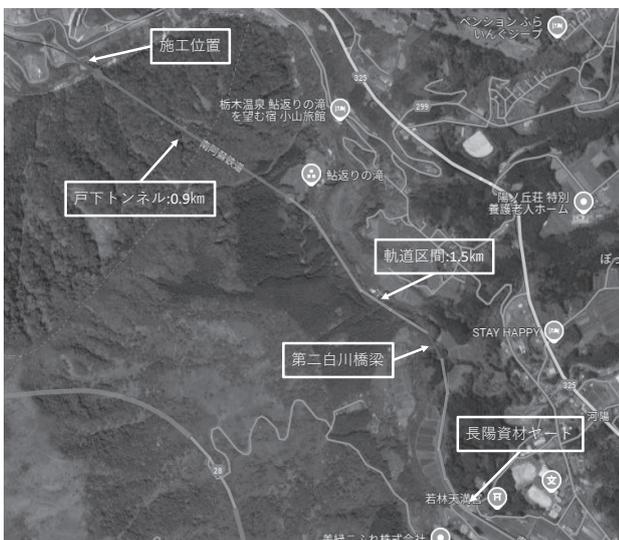
軌道沿いで上記の条件を満足するヤードを調査したところ、3Pヤードから約2.4km離れた場所にヤード候補地を見つけることができた。当該地は農地であったため、農地転用手続きを行い長陽資材ヤードとして活用することができた(図-6)。

図-6 搬入ルート

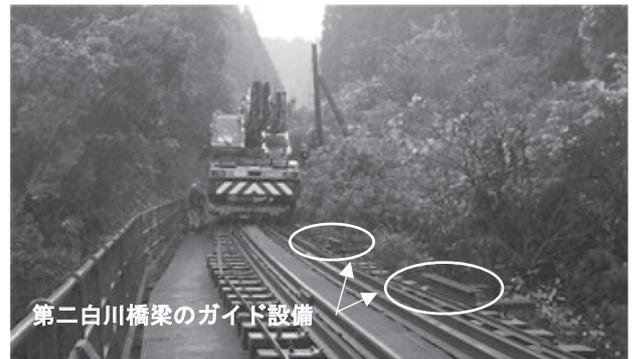
図-8 第二白川橋梁ガイド設備

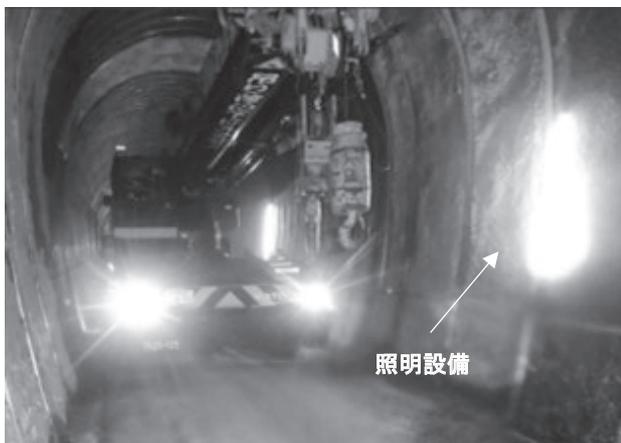
図-10 戸下トンネル内照明設備

源設備を設置した(図-10)。

3P側に電源設備を設置することで鉄塔組立解体時、新橋架設時にも使用することができ、発電機を使用した場合の燃料補充作業や白川への油流出リスクなどを軽減することができた。

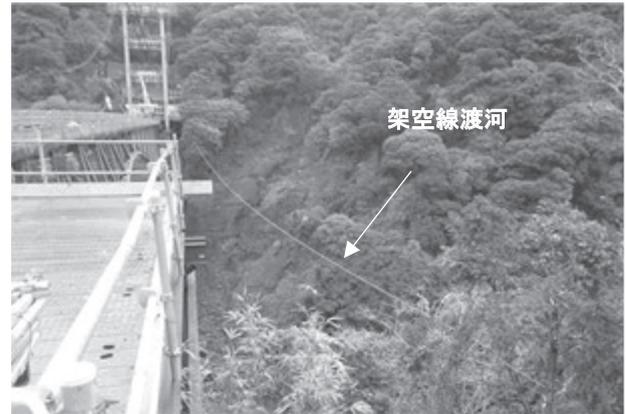
図-11 架空線渡河状況

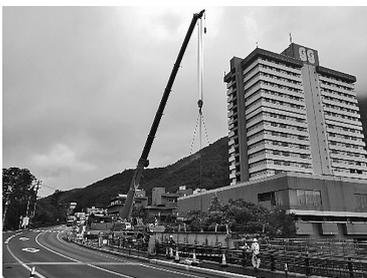
側径間部分に関しては、A2側にホテルが隣接しており、施工ヤードが狭隘という問題はあったが、ホテル側の協力もあり、主桁の撤去は可能であった。

図-2 側径間主桁撤去状況

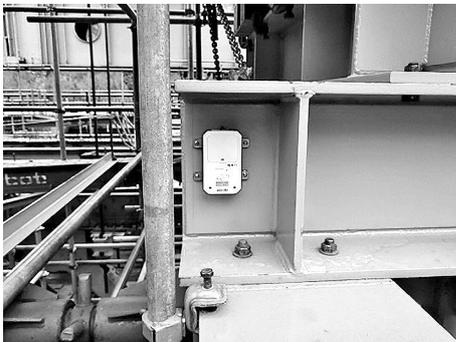
ダブルガーダーを設置するために組み立てたベント設備4基の傾き具合を、桁撤去時にチェックする必要があった。そこでベント設備4基にそれぞれ傾斜計を設置した。傾斜計は、X軸、Y軸の2方向の傾き具合の計測を毎分単位で計測することができ、スマートフォンと連携させることにより、常に数値をチェックしながら作業を進めることができた。数値の現場限界値は50mmと定めたが、施工中の計測値は0.9mmから33mmの範囲で変動し、限界値を超えることなく作業を終えることができた。

図-10 ベント傾斜計

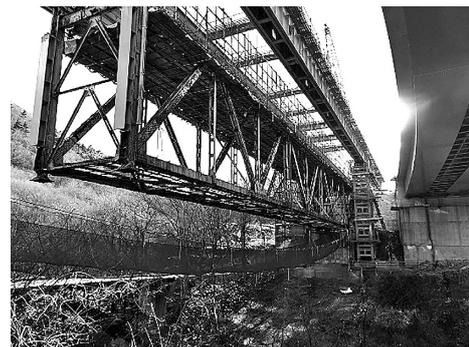
撤去案を発注者に提案した際にも上記が懸念事項である旨を協議し、撤去時における段階的なたわみ量を設計コンサルタントにて算出、その結果を基に現場で管理した。たわみ計測の方法としては、光波でトラス桁の垂直材の高さを測定し、両端の測定値からたわみ量を計算した。経時的に垂直材の高さを測定するために、レーザーを反射させるプリズムシートを全垂直材の下端から1400mmの位置へ事前に貼り付けた。光波は新橋A2橋台の上に据え付け、桁の各部材を撤去するごとに測定を行った。設計コンサルタントが算出した各ステップのたわみの計算値と実測値を比較し撤去作業を行った。1ブロック撤去後の最大たわみの計算値は16mmであったが、実際の測定値は18mmであり、大きな誤差が生じることはなかった。各ブロック撤去後の実測値も計算値と大きな誤差が生じることなく、撤去作業を終えることができた。

図-11 トラス桁撤去状況

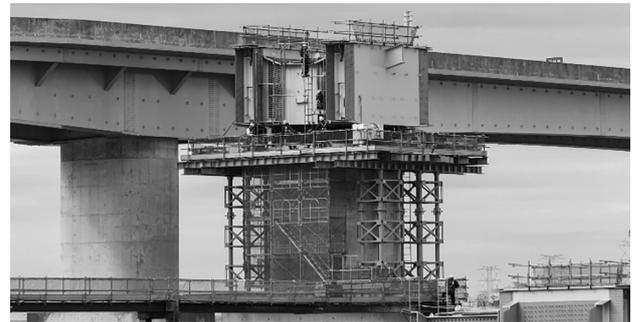
図-5

剛結部の横桁ブロックは橋脚天端にて4点で仮受けすることが可能であったが、主桁ブロックの仮受け位置は橋脚躯体の外側に位置していたため、橋脚基部の頂版コンクリート上から橋脚を囲うようにベント設備を設置することで主桁ブロックを2点で仮受けできる構造とした（図-5）。架設は横桁ブロックを先行して橋脚上に架設後、両側の主桁ブロックを架設する手順で行った。コンクリート打設時に剛結ブロックが動くことがないように、橋脚上の架台は橋脚天端とアンカーボルトで固定し、主桁ブロックはベント設備からラッシング固定を行った。

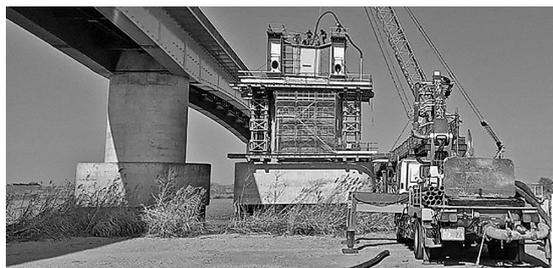
図-7

剛結コンクリートは陸上部からの配管打設となるが、河川内に設置したコンクリート打設用栈橋上に配管し、両岸からコンクリートポンプ車にて打設を行った（図-7）。

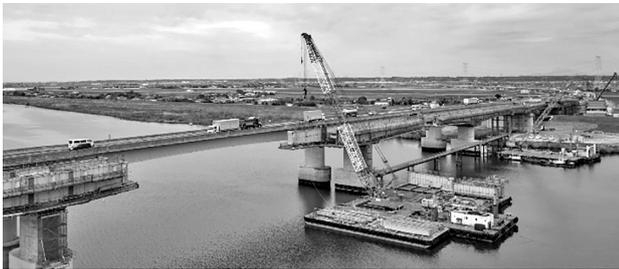
図-9

路幅22mを確保しながら200t吊クレーン台船にて行った。架設ブロックは架設ステップに合わせて製作工場から海上輸送した（図-8・9）。

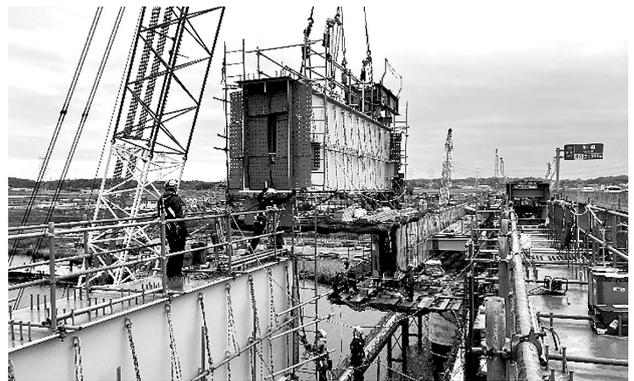
図-12

閉合ブロック架設時は事前に遊間を確認して落し込みが可能かどうか確認するとともに、設計の基準温度である20℃に近い時間帯で架設を行った（図-12）。

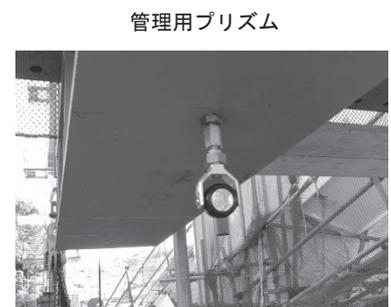
アーチリブ架設完了時の形状管理は、アーチ部材の高さとスプリングバランスが示す反力で確認する。現場ではアーチ部材の高さは受梁の高さが基準となることから、吊索に張力を導入しながら受梁の高さを調整した。図-2に示すように受梁の高さはプリズムを使用し、アーチ部材の架設ステップ毎に計測が可能ないように受梁の底面に設置した。

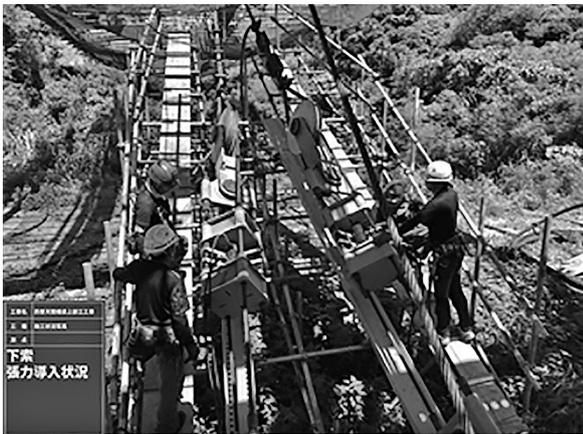
図-3 下索張力調整状況

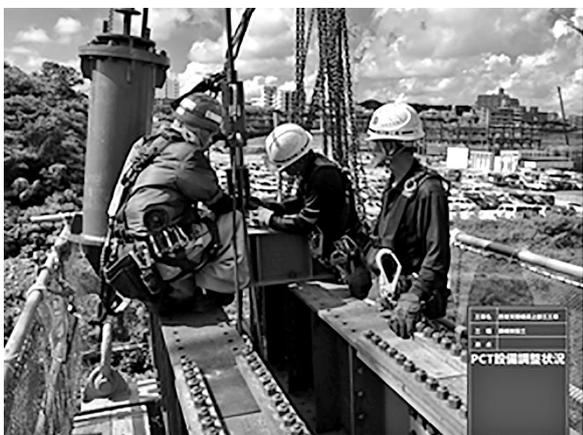
図-4 吊索張力調整状況

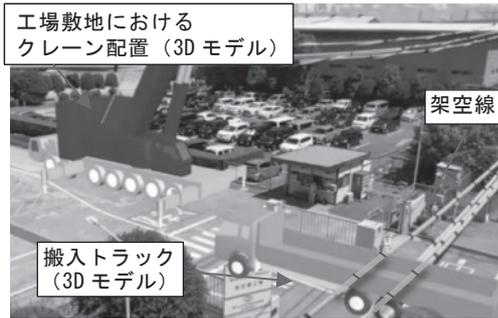
- ②本橋梁は縦断勾配5.5%と大きいことから、名古屋高速道路との相対的な高さが変化するため、3次元モデル空間で位置関係を確認した。越境防止のため、クレーン架設時に巻き上げ高さ制限を設ける計画とした。
- ③現道上での夜間施工については、事前の干渉確認が困難なため、MR技術を活用して、現地で配置計画の妥当性を確認した。昼間のうちに現地で、可視化した重機モデルにより、配置や動線の確認を行った。特に立入が困難な現道上や工場内に、原寸大の重機モデルを配置することで、目視による配置の妥当性を検証できた(図-5)。

図-5 落とし込み架設時のMR再現状況

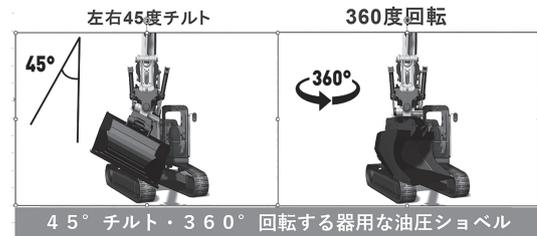
この機械は、 45° チルト、 360° ローテーション(回転)するアタッチメントを備えており、人間の手の様に可動する器用な重機だが、加えてマシンコントロール機能も備えた機械となっている。

図-6 チルトローテータバックホウ
(出典：コベルコ建機株HP)

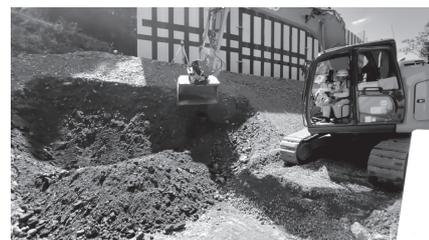
盛土工事や床掘などの掘削作業において、施工面に正対しなければ正確な作業できなかった従来機とは違い、重機を移動しなくても図-7の写真の様に、バックホウバケットを施工面に平行にできるなど自由に角度を変えられるため、効率の良い施工が可能という優れものなのである。

図-7 擁壁床掘状況

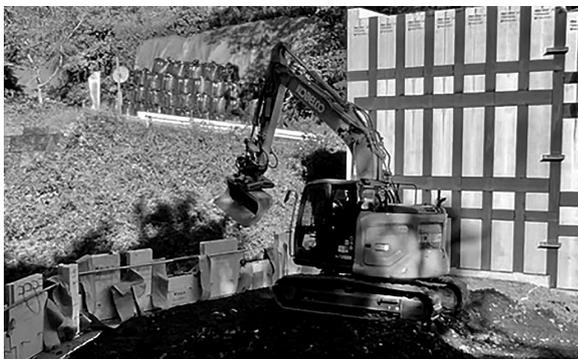
ただし、手元作業員が全く必要なくなるというものではなく、構造物近接部は多少人の手を要する場面があった事は事実である。

図-8 補強土壁工におけるワンマン施工

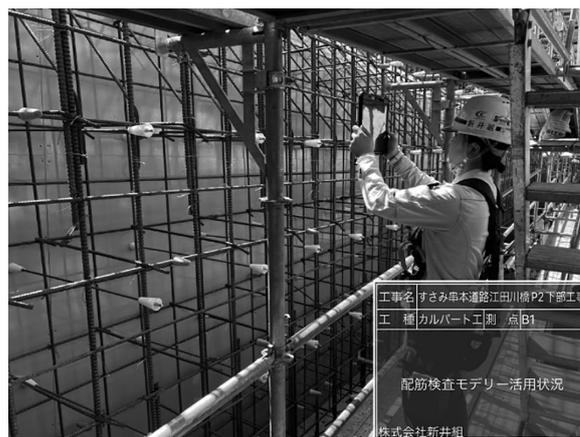
- ・ 特に無し。
- ・ 夜間工事であっても、照明設備で照度が確保できれば計測は可能である。
- ・ 逆光が強い箇所では、測定が可能であるが、検出の精度が低下する可能性がある。

図-3 計測状況

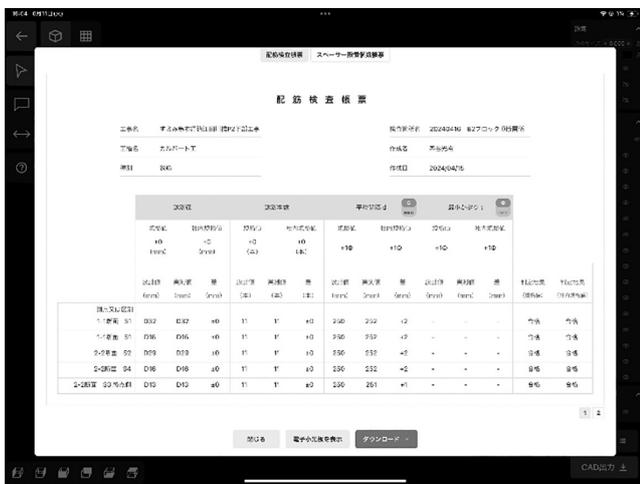
次ページの、**図-4** 赤色着色部分が、3次元モデル化した後、帳票作成のために、検出した範囲である。検出後自動で作成される帳票を**図-5**に示す。また、自動で作成された帳票の、測定箇所を1つ選択すると、選択された測定箇所の鉄筋のみ赤色となり、測定箇所の平均間隔の寸法が表示される。例えば、頂版上筋の上側の鉄筋であれば、**図-6**のような表示となる。

図-5 自動で作成される帳票

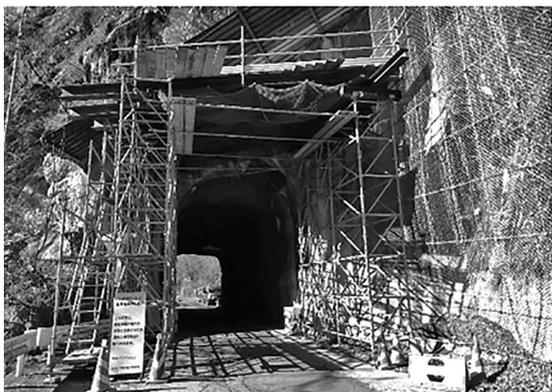
図-3 高強度足場組立（YTロック）

リート基礎工の施工、および施工完了後には取り壊し撤去が必要であった。基礎工は、小規模構造物ではあるものの、施工手間や養生による手待ち期間による工程面、また取り壊しに伴うコンクリート殻処理等の環境負荷が懸念事項であった。そこで、構造計算の内容を元に、コンクリート基礎を必要としない現地形状に合わせた施工が可能な高強度システム足場（YTロック工法）を建地材として活用した（図-3）。

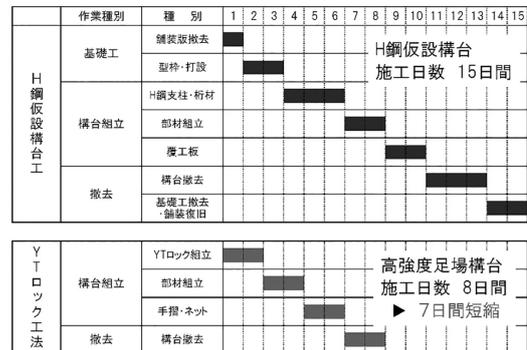
仮設構台の組立から撤去に関わる必要作業日数について比較すると、H鋼を支柱とした仮設構台が15日間に対して、高強度システム足場による仮設構台では8日間となり、7日間の短縮が可能となった（図-4）。

図-4 作業構台 作業工程日数比較

H鋼仮設構台の支柱建込に必要な基礎工の施工と撤去、舗装復旧が作業日数のネックとなっており、地形改変が不要なYTロック工法の優位性を感じた。

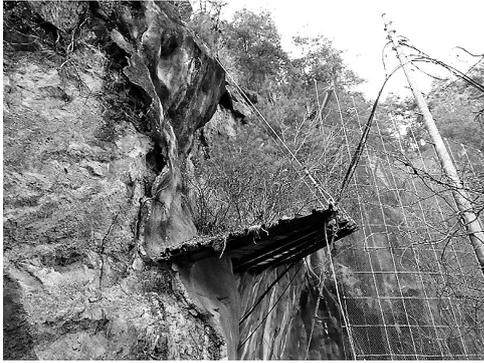
図-5 既設吹付面剥落、防護柵堆積物

差切2号トンネルの孔口には、地山の表面保護の吹付工および上部からの落下物対策として鋼製吊柵が施工されていた。しかし、吹付面の経年劣化によるモルタル剥落片および防護柵上の落葉や堆積物による上載荷重の増加は、道路通行の安全性を確保する上で支障となり、既設構造物の撤去更新および老朽化した吹付工の撤去および再吹付、鉄筋挿入工による法面補強が計画されていた（図-5）。

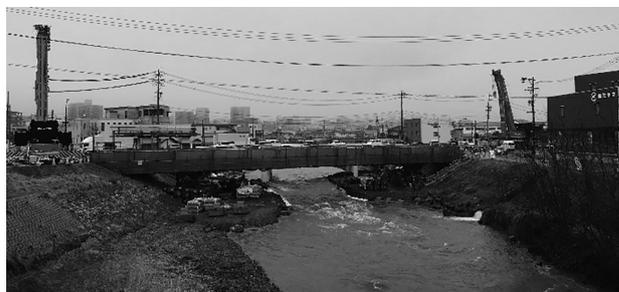
通水断面は、過去5か年の内の非出水期最大流量で検討していたが、集中豪雨に加え雪解け水の影響で最大流量の倍の水量となり、ベント基礎・設備が被害を受けた。その結果以下の問題が想定された。

図-3 河川増水後

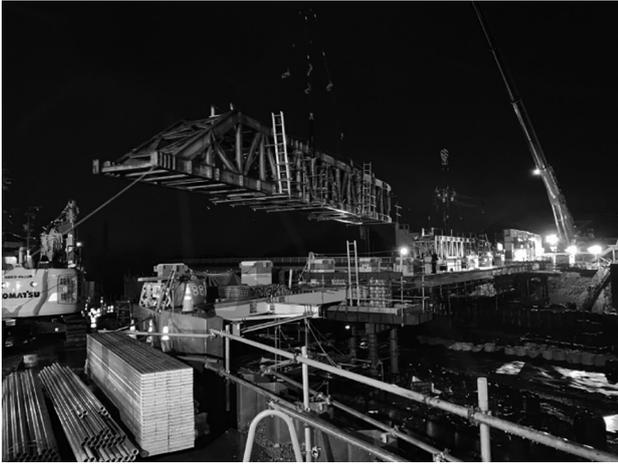
エレクショントラスの架設は、主構造と同様にA1ヤード、A2ヤードからそれぞれ行う計画とし、A1ヤードでは7m+3mブックと6m+6mブ

図-7 エレクショントラス架設状況

ロックを地組立し22mブロックで架設、A2ヤードは7m+3mブロックと12mブロックをそれぞれ架設した。

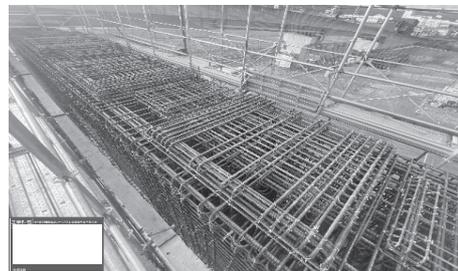
弊社実績において、同発注者の平成29年度工事よりコンクリートの設計スランプ値が8cmから12cmになっている。その背景としては、まず構造物鉄筋の過密化によりコンクリートの自己充填性を向上させる必要があった点である。近年の過密鉄筋により、コンクリート打設時にコンクリートポンプ車の筒先やバイブレーターが挿入しにくい箇所が発生していた（図-1）。これによりコンクリートの充填不足による品質低下が懸念され対策が必要であった。次に生産性向上の一環としてのワーカビリティの確保である。少子高齢化により建設業の技能職が減少している昨今、コンクリート打設時の施工性向上を図った取り組みとして、スランプ値を大きくし流動性を高め、ワーカ

鉄筋径 D22~35 平均ピッチ 150mm 標準隙間 128mm

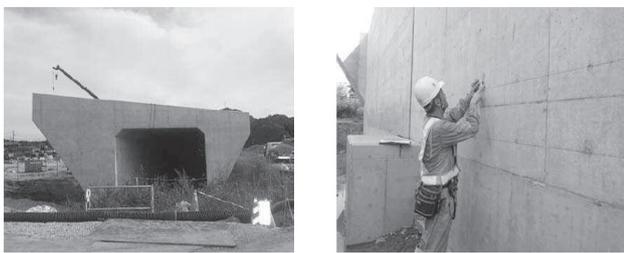
⑤ブロック 東内

しかしながら、設計標準スランプが12cmへと変更になった初年度のカルバート工事において、乾燥収縮による規則性のあるひび割れが数多く発生した(図-2)。この工事以降も土木工事共通仕様書に基づいて適正に施工したにも関わらず、有害なひび割れが発生する事例がその後も続いており、コンクリート材料への対策が必要であると考えられた。

図-2 カルバート工ひび割れ調査状況・結果
(全ブロック内外に同様のひび割れ発生)

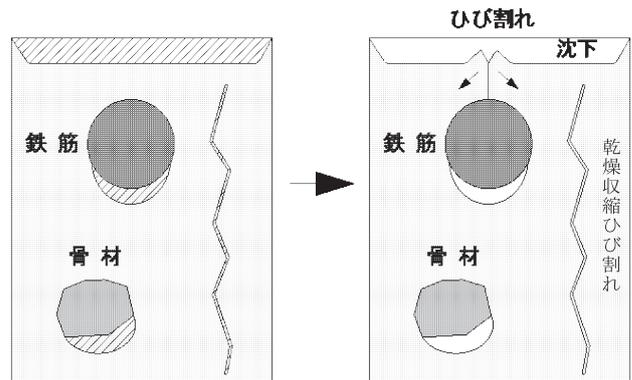
図-3 ブリーディング水による劣化メカニズム

このことはブリーディング水による劣化のメカニズム(図-3)の影響がスランプ値を向上させたことで、大きくなっていることが想定された。

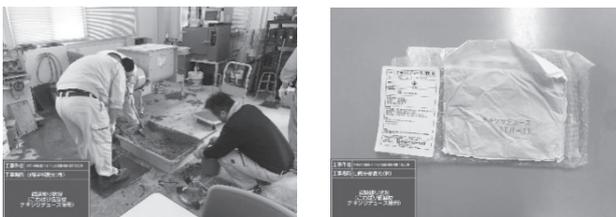
コンクリート材料への工夫として、スランプ値を設計12cmから8cmへ低減させることで、フレッシュコンクリートの配合設計における単位水量およびセメント量を低減する取り組みを採用した。それにより、ワーカビリティと自己充填性が低下するため、対策として、現場添加によりスランプ値を大きくさせ、ワーカビリティおよび自己充填性を確保する「こわばり低減剤」を採用した(図-6)。試験練りの結果、コンクリート4m³に対して、2袋添加により平均2cmのスランプ値の上昇を確認できた。そのため、施工時のスランプ値は10cm相当の施工を想定した。

試験結果 (30-8-20BB)		試験結果 (27-8-20BB)	
練り混ぜ時間及び経過時間	スランプ (cm)	練り混ぜ時間及び経過時間	スランプ (cm)
練り混ぜ直後	9.0	練り混ぜ直後	9.0
静置15分後	8.0	静置15分後	7.5
チキソリデュース後添	10.5	チキソリデュース後添	9.0

図-6 試験練状況・試験結果表

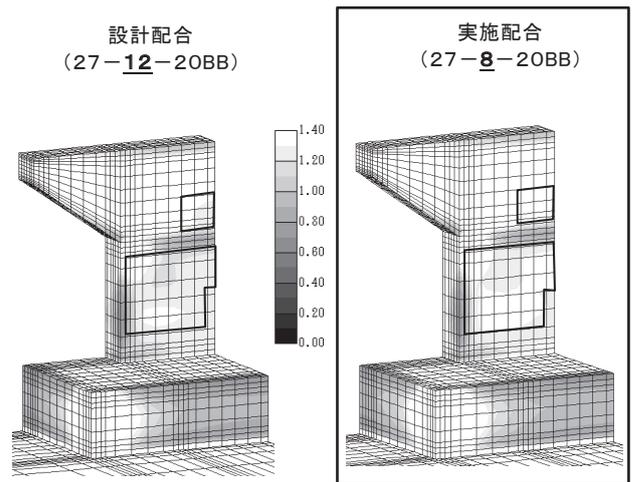
図-7 温度応力解析によるひび割れ指数比較

この取り組みにより設計配合と実施配合を比較すると単位水量・セメント量は橋脚1基あたり「単位水量3,624kg、セメント量6,644kg」を削減する事ができた(-表-)。よって、ブリーディング水による各種劣化現象や温度応力によるひび割れの抑制(図-7)を図ることができる。

※色が薄いほど、ひび割れ指数が高い→ひび割れにくい

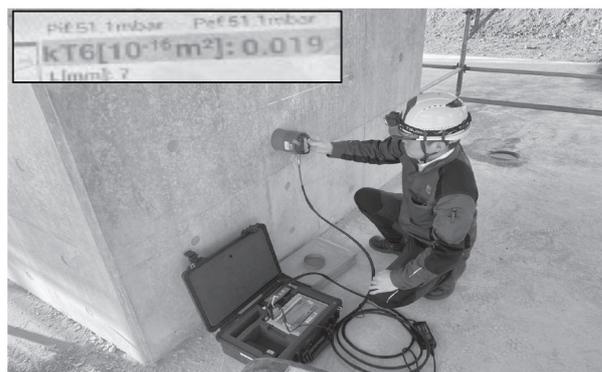
図-10 透気試験状況および透気係数評価表

リート表層部分の空気の透過性（透気係数）を測定する試験方法である。評価値クラスが良いほどコンクリート表面が緻密であり、CO₂等の劣化因子の浸入を防ぐ高品質のコンクリートとなる。

本橋脚においては、透気係数0.019の値であり評価としては「良い」であった。今回の様々な対策の効果が良好に評価されたと考えている。

クラス	透気係数 (KT値)	コンクリートの品質
PK1	0.01未満	非常に良い
PK2	0.01以上～0.1未満	良い
PK3	0.1以上～1.0未満	普通
PK4	1.0以上～10未満	悪い
PK5	10以上	非常に悪い

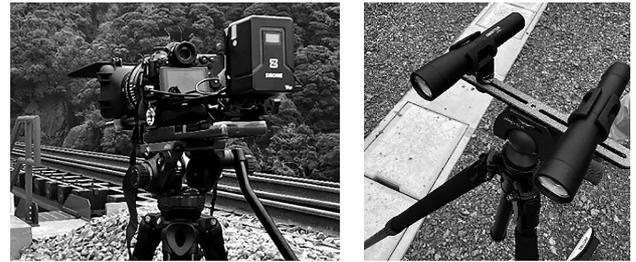
(a) 6Kカメラ

計測用のカメラは、カメラ設置位置から計測対象までの距離と、計測要求精度によって決まる。今回の条件から、図-5(a)に示す6K相当のデジタルカメラとシネマレンズを採用することとした。

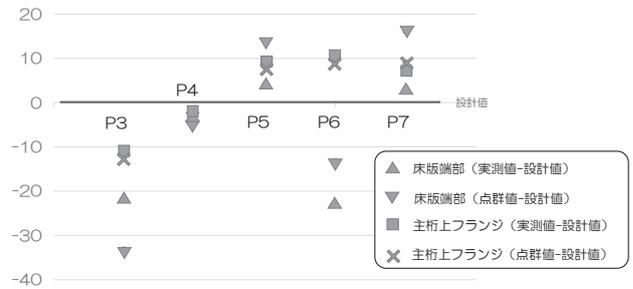
支点部は高さ方向のズレが生じにくいと考えていたが、P3およびP6では大きい結果となっていたことから、各支点部で主桁・床版端部の計測結果を比較し精査することとした。設計値とのズレを比較した結果を図-4に示す。主桁上フランジでの計測値を比較すると、ほぼ同じズレ量であることから、座標計測に問題ないと判断した。次に床版端部での計測値を比較すると、最大で10mm程度の違いが見られた。これは、床版端部のエッジ部分の点群を抽出しているため、計測値にばらつきが出たと考えられる。設計値からのズレには、同じ傾向が見受けられたため、座標計測の値を使用することで問題ないと判断した。

図-4 高さ方向の設計値と実測値の差
