目次

I. 技術論文

Ⅱ. 技術報告

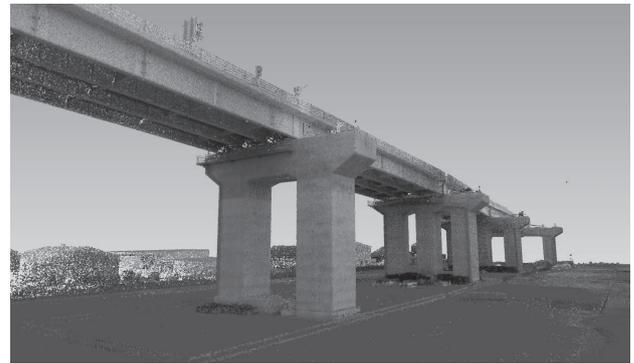
事前計測時に合わせて3Dレーザースキャナを用いて点群計測も行った。点群計測を実施した目的としては、計測点の座標計測のみでは、その計測結果の妥当性が把握できないため、点群計測という別の計測方法により計測データを取得することで、座標計測の妥当性を確認することとした。

図-5 点群データ

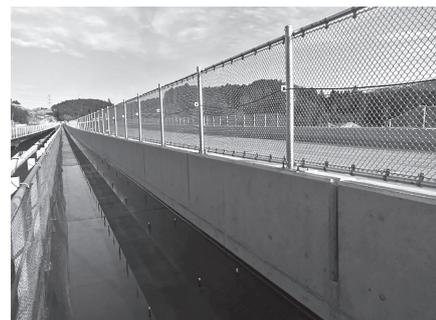
本橋の特徴として、近接する宇治田原トンネルの施設物添架のため、壁高欄の外側に「張り出し鋼床版（幅2.0m）」を設置する構造となっている（図-3）。

図-3 橋梁区間の張り出し鋼床版

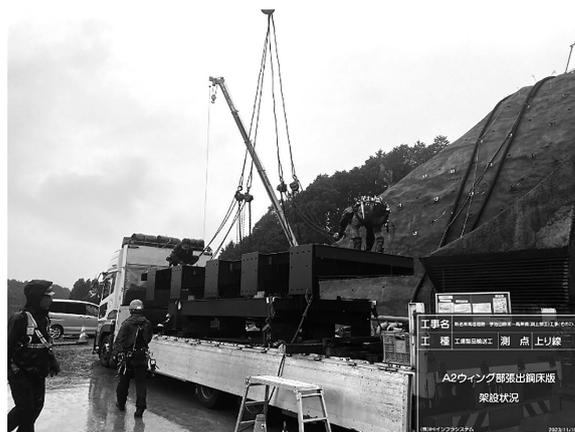
図-5 橋台躯体付き張り出し鋼床版

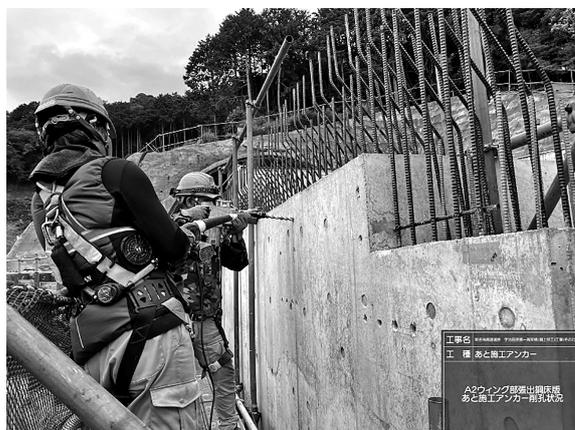
図-6 橋台躯体削孔状況

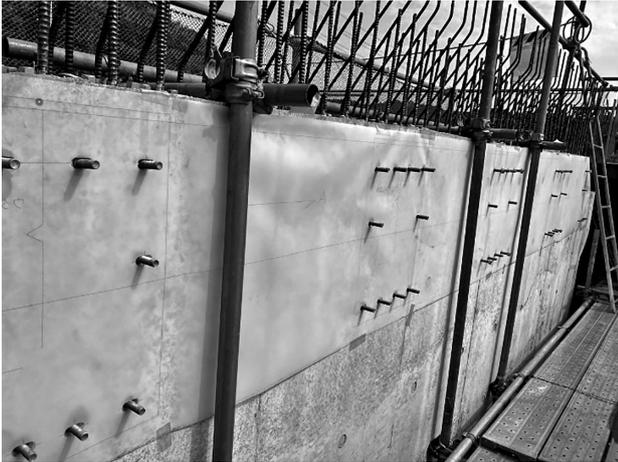
図-7 フィルム設置状況

通常、アンカーボルトの計測結果を設計および工場製作に反映する際は、「現地で確定したアンカーボルト位置をフィルムに転写」し、これをフィードバックしている。しかし、この場合はアンカーボルトが垂直に設置されていることが大前提であるため、打ち込んだアンカーボルト自体が傾いている場合は、アンカーボルト先端位置を工場製作に反映することはできない。また、本橋のように延長6.5mと長いフィルムの場合、フィルムのよれや歪みにより正確に計測できない場合がある(図-7)。その他にも、フィルムの表裏の取り扱い間違いや基準点の設定間違いなど、ヒューマンエラーが発生する可能性が高いだけでなく、計測対象物に精通した者が図面反映等を行う必要があり、現地技術者の作業量の増加や計測者個人の力量にゆだねられてしまう点も問題である。

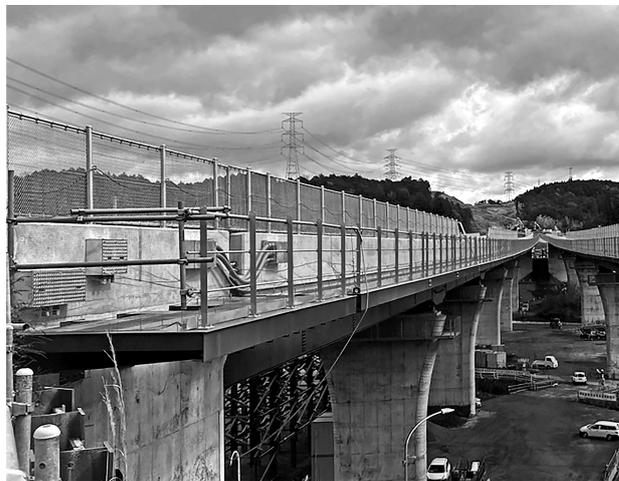
図-11 張り出し鋼床版施工完了

本工事においては、「3次元フォトグラメトリシステム」を用いた現地計測および計測結果のデジタルデータ出力により、設計図面および工場製作の一元データ管理を実現させた。このシステムの導入により、リードタイムの短縮およびヒューマンエラーの防止に顕著な効果が見られた。具体的には、現地での計測データを迅速かつ正確にデジタル化し、設計図面と連携させることで、工場での製作プロセスが効率化された。また、張り出し鋼床版設置時には50本全てのアンカーボルトが工場で作成した製品のボルト孔と完全に一致し、

干渉なく設置することができた。これにより、製品設置時での調整作業や製品自体の再製作が不要となり、施工の効率化と品質の向上が達成された(図-11)。

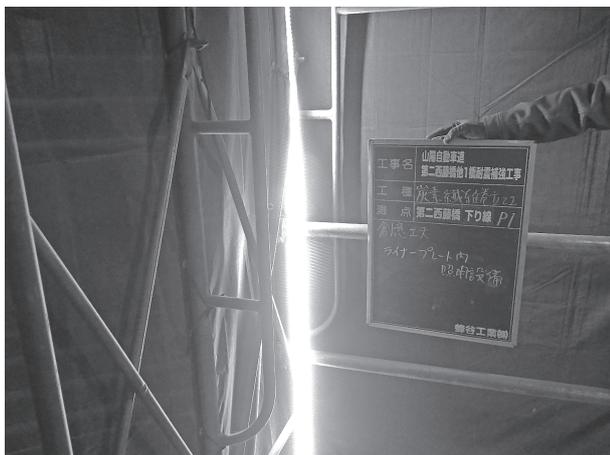
図-4 テープ式ライト (LED) 設置状況

ライナー坑内の照度を上げるため、テープ式ライトの設置を行った。テープ式ライトは特に照度の低い、最下層から10m上部へ足場内の4隅に設置した。設置したことにより足場内全体の照度を確保することができた。橋脚面ははっきりと見やすくなり、エポキシ樹脂未塗布箇所、シート貼付後の未含浸部分などが分かり、作業員への指示・指導を行うことができ、施工不良箇所を全て補修した。また坑内が明るくなったこともあり、移動、作業する際足場等で体を打ち付けることなく、安全に作業を進めることができた。

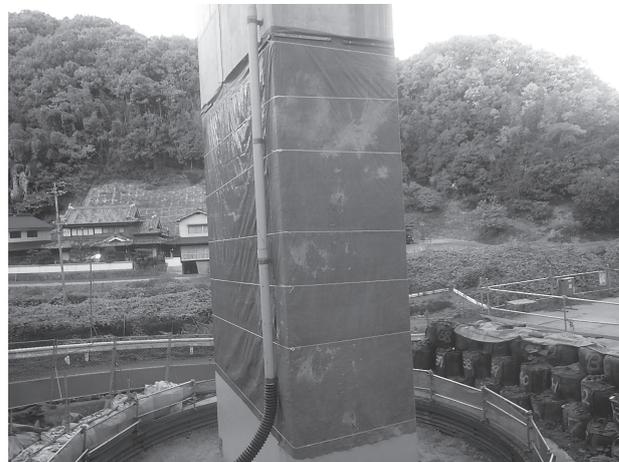
図-6 紫外線対策状況

第1期施工範囲が終了した後、構造物掘削坑内に組み上げた足場を一度解体した。その際、第1期施工部の端部は炭素繊維シートが剥き出し状態となるため図-5のように、直接日光等による紫外線の影響を抑えるため、ブルーシートで覆い飛散防止としてロープで固定を行った。また、シートが上下で位置ずれしないようブルーシート上部

はサン木で固定し、橋脚上部の検査路からロープで引っ張り上げ補強した。この結果、第2期施工を行う前に表面の確認を行ったが、紫外線の影響で白化現象が起きることなく、施工前に表面の埃を少々ふき取る程度だった。

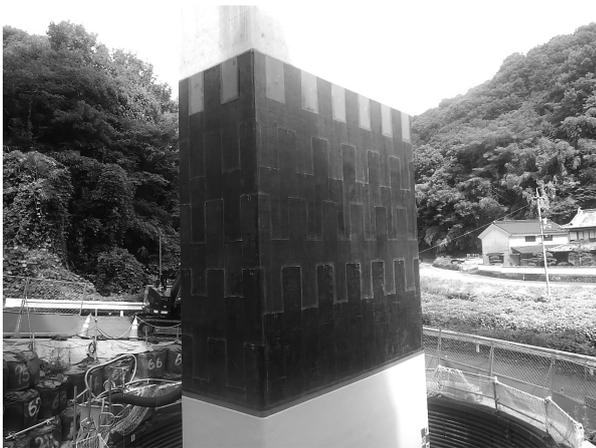
図-7 第1期施工終了後状況

第1期施工端部は(図-7)のようなジグザグに処理を行った。(図-7)は第二西藤橋上り線P1橋脚で炭素繊維シートの貼付は設計で、鉛直方向4層(長手方向)、5層(短手方向)、周方向1層であった。炭素繊維シート貼り付ける際、ラップを行う時は $L=20\text{cm}$ 以上、ラップする位置が同一面に集中しないようずらす必要があったためジグザグに仕上げた。結果、各層の貼付始まりが分かりやすくなり貼付間違いの防止ができたとともに、各層の管理を容易に行うことができた。

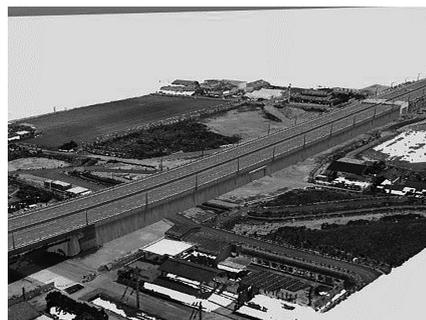
図-4 補強土壁CIMモデル

次に補強土壁完成形の共有を目的としたCIMモデル(図-4)を作成、活用した。

・使用ソフト：TOREND-CORE、TOREND-POINT
 視覚的に分かりやすいことから、協力会社、職員への説明がスムーズに行えた。特にシフト区間の完成形が可視化できたことで、作業打合せ、新規入場者教育での理解促進につながり、施工時の手戻りを防ぐことが出来た。施工途中に通りを確認する時にも活用でき、直線の補強土壁を施工する時と遜色ない施工量を確保できた。

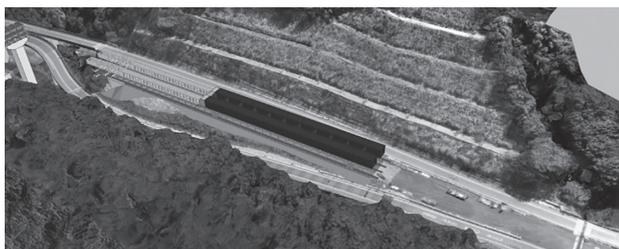
図-4 桁地組立計画図

送出しヤード背部に工事用車両転回場があり、車両通行路を確保するために桁全延長分の組立ヤードを確保することが困難であったため、送出し回数を3回に分けて施工することとした。

1回目送出しでは、手延べ機58.3mと橋桁63.0mの地組立を行い71.3m送出し、P1橋脚に到達。

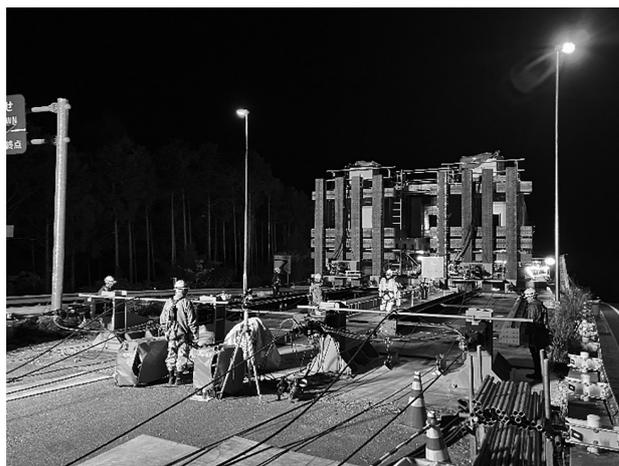
図-8 ブレーキング装置

地組立時の活動防止対策としては、台車設備にクレビスジャッキとレールクランプジャッキを設置し、一時的にブレーキング装置を解放する際にはレールクランプジャッキにて台車と軌条設備を固定した（図-9）。

送出し作業時には上記ブレーキング装置に加えて、ブレーキング装置の不具合や設定以上の逸走に対するフェールセーフとして、能力3tのチルホール4台を設置し2重の安全対策を施し、送出し時と地組立時の活動防止・逸走防止による確実な固定を行うことにより、安全を確保することとした。

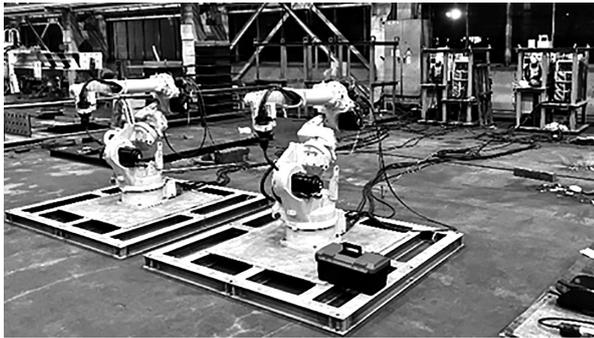
図-2 多関節溶接ロボットと架台

- ・ロボット：ダイヘンFD-19B4LS（7軸）及びFD-19V6LS（7軸）
- ・溶接機：ダイヘンWelbeeM500 II
- ・発電機：デンヨー DCA-100ESI（100KVA）

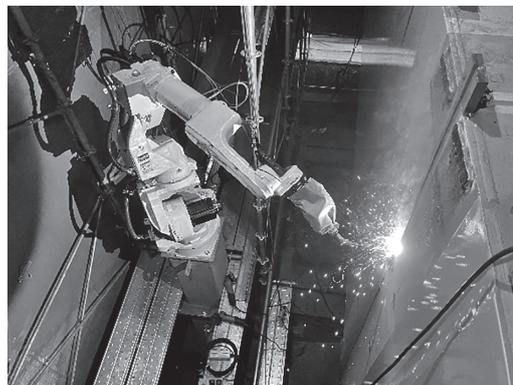
図-7 立向き上進溶接の施工

また、風防設備の関係でロボット設置位置に制約ができたため、7軸ロボットでも動作が窮屈な区間が発生し、現場にてプログラムの微調整が発生した。立向き溶接の施工状況を（図-7）に示す。特に狭い場所での施工では事前シミュレーションにて十分確認しておく必要があった。

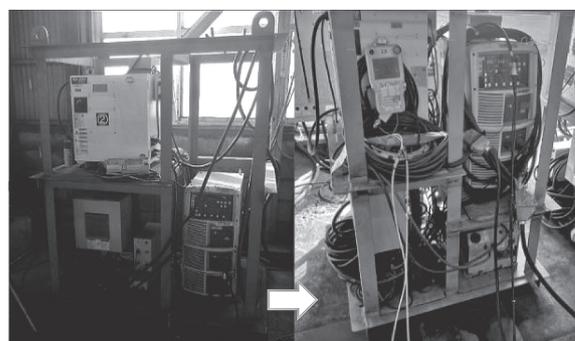
図-8 溶接機等のラック改良

また、現場ではスペースの制約が多くあるため、工場で使用している溶接機及び周辺機材が収まるラックを現場施工に向け小型化（図-8）し、運搬し易く設置場所を選ばず置けるように改良した。

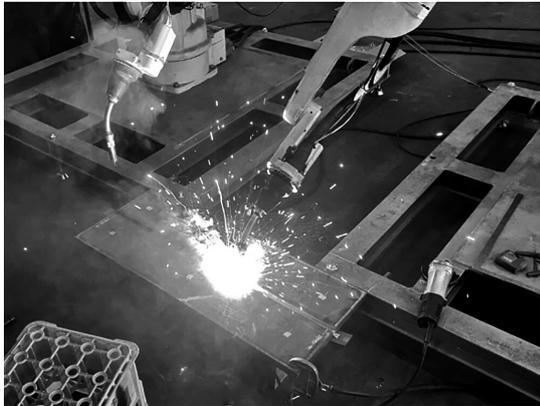
図-9 工場での事前テスト

特に作業範囲に限られる多関節溶接ロボットは溶接と溶接の繋ぎ部が必ずあり、内部キズの入り易い箇所の一つとなる。工場での事前テストでは、3パターンの繋ぎ順を試験し非破壊検査の結

果と作業効率を考慮して、先行溶接の終端クレータをグラインダー処理して後行溶接を被せる順序を決定した。

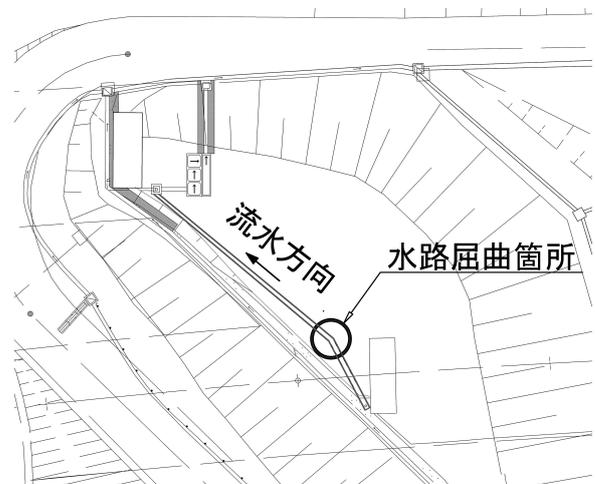
図-1 水路屈曲箇所

その中で水路に屈曲箇所があり、直線部はコンクリート二次製品を使用して復旧するが、屈曲箇所は、場所打ちコンクリート水路とする計画で、掘削から埋戻しまで養生期間を含めて2週間程度の日数が必要となっていた。

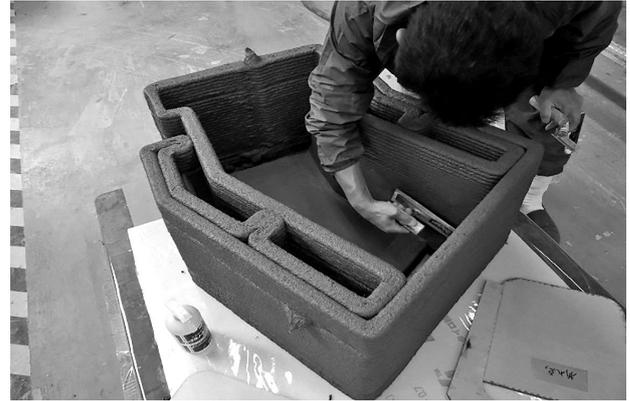
図-4 整形の様子

- ・モルタルを積層して造形するため、全面に凹凸が出来てしまい、出来形寸法にバラつきが出来てしまうことや流水箇所の粗度係数が大きくなる可能性がある。

そのため、二次製品との接続部分や流水部分は、出来形寸法と粗度係数を担保するため左官工で寸法や表面の整形を行った。

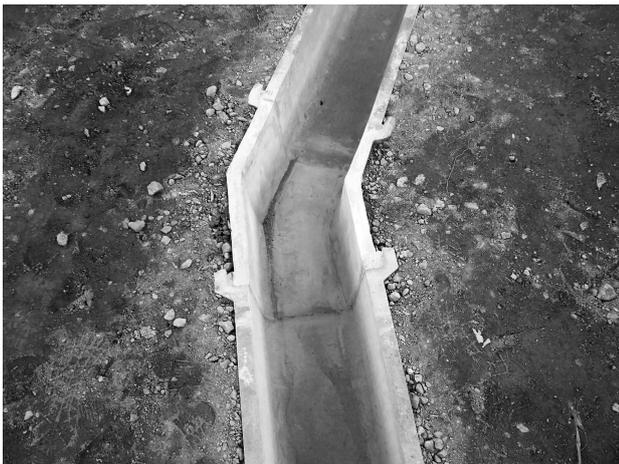
図-6 現地設置後

今回の据付時は、水路屈曲角度や位置については問題なかったが、二次製品との接合部分で必要になるパッキンを取付けての接合具合を確認していなかったため、据付作業がスムーズに行えず何度かやり直し、多少であったが時間がかかってしまった。

また、部材の重心位置が確認しにくいいため、揚重中のバランスが取りにくいことも作業時間の増加につながってしまった。

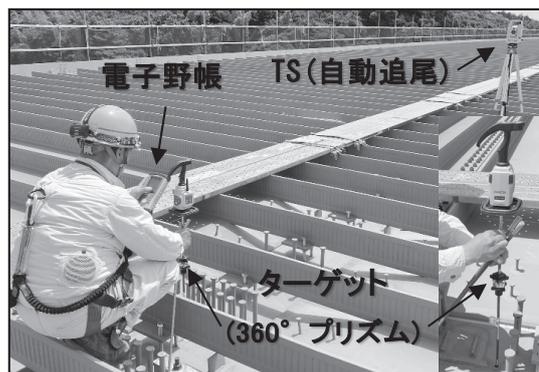
図-7 支間長・通り・そり計測 (TS)

- (2) 計測作業においては、TSを使用したそりの計測やワンマン計測を行うことで、作業時間を5時間程度短縮できる(図-7)。ただし、合成床版およびスタッドを回避するため、ターゲット(360°プリズム)の高さを桁上面から400mmに設定した。この際、気泡管を用いてターゲットを鉛直に保つ必要があるため、支間長および通りの計測精度を確保する目的で2人計測を実施した。
- (3) データ入力・整理作業においては、データ入力や整理作業の効率化により、作業時間を1時間程度短縮できる。しかし、図-5本システムのフローに示すように、本システムでは3つのプログラムを使用する必要があり、作業手順がやや複雑である。そのため、更なる効率化を図るためには、プログラム間の連携を改善する必要があることが判明した。

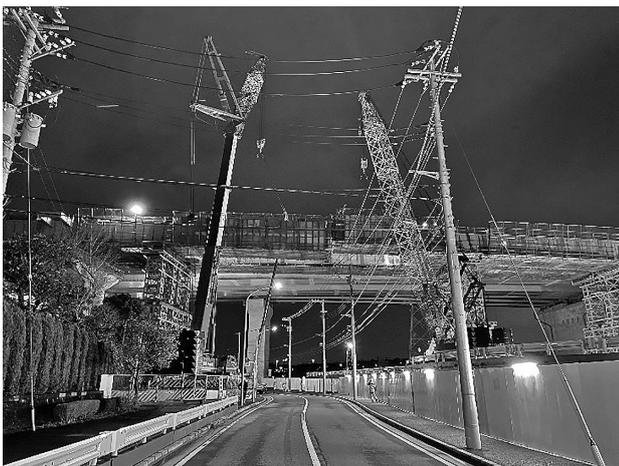
図-3 夜間落とし込み架設状況

道路交差部の架設は夜間通行止め規制を設置し、2台の架設クレーンを使用して3地組立ブロックと2地組立ブロックの同時落とし込み架設により閉合させるものであった(図-3)。尚、6時間という短い規制時間内で確実に閉合を遂行するために、落とし込み箇所の遊間や仕口角度の挙動を施工時に監視する必要があった。

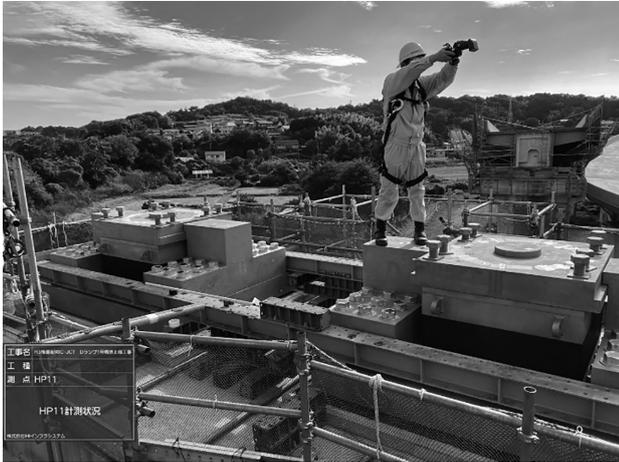
図-5 カメラ計測実施状況

Hランプアウトリガー梁の出来形及び支承の据付精度をPIXXIS2(カメラ三次元計測)にて計測を行った(図-5)。

この測定方法は、測定する対象物に予め設置したターゲット（図-6）とソフト解析により複数の写真データを複合化・三次元化し、対象物の出来形精度を確認するために使用されている。

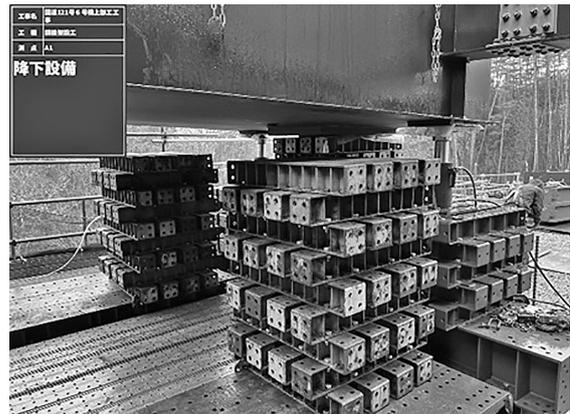
図-2 桁受け設備

また、送出し勾配の4%に対応するために、各設備に4%のテーパライナーを設置した。このテーパライナーの設置により、反力が設備に対して垂直に作用する構造となり、油圧ジャッキやベント設備にかかる負荷が均等に分散され、転倒

リスクの低減を図ることができた。

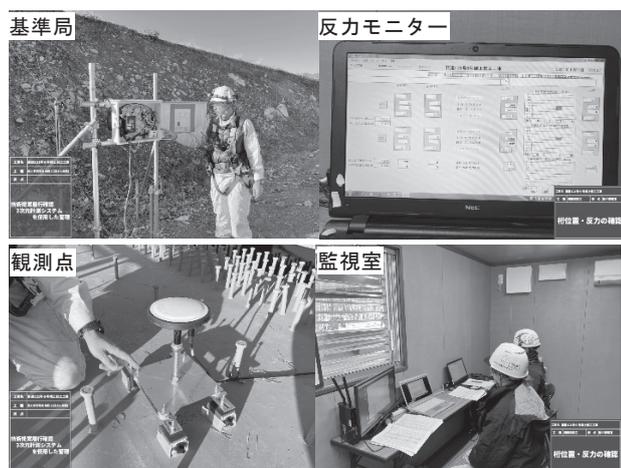
図-3 桁位置・反力の監視システム

桁位置は、図-3のように橋梁桁変位自動計測システム3Dブリッジ（NETIS登録番号SK-230145-A）を用い、手延べ機先端と主桁横桁ライン（両端部及び中央）に計8箇所、GNSSアンテナを設置し3次元座標により管理を行った。反力及び桁位置の計測は、送出し装置の1工程（1m）ごとに行い、反力のずれ20%、桁の横ずれ量50mm以内となるように調整・管理を行った。

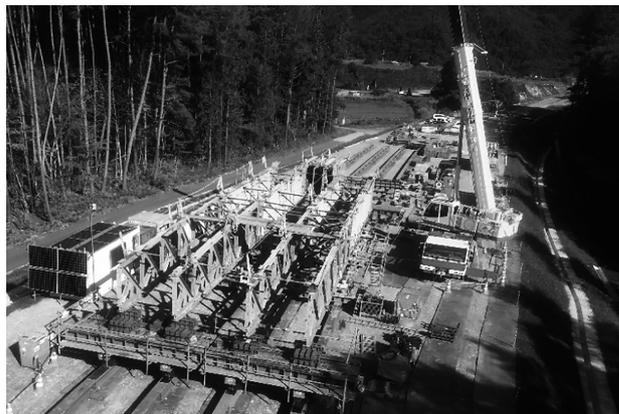
図-4 地組立

現場作業ヤードの実測結果から、架設参考図より施工ヤードを広く使用可能なことが判った。架設参考図では軌条設備後方にクレーンを配置し、軌条設備後方から橋台背面まで、桁の縦送りが必要な計画となっていたが、軌条設備側方にクレーンを配置可能なスペースを設けることができたため、桁の縦取りを行わず、図-4の通り直接クレーンにて桁の地組を行った。地組立時の桁単品での縦移動をなくすことで不安定状態での作業の

回避ができ、効率化にも繋がった。主桁のそり・通りの出来形を高精度に確保できた。

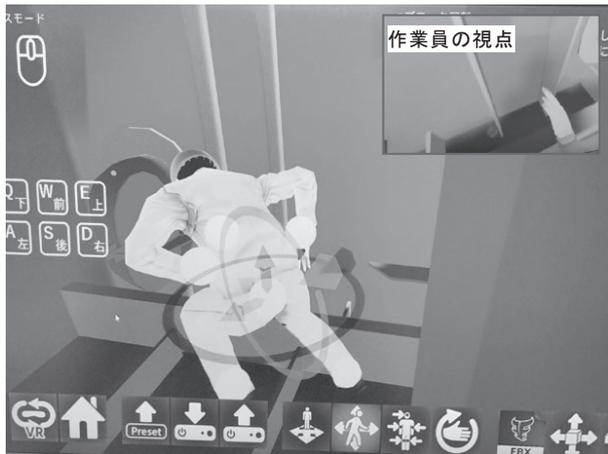
図-5 VRを用いた支点近傍での作業姿勢の確認

一連の設計照査にVRを利用することにより、製作時および完成時の問題点を早期に発見し、当事者間での状況共有・認識統一を効率的に行うことができた。

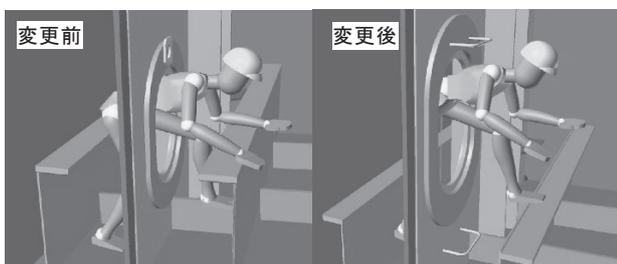
図-6 マンホール

以上の問題点から、支承補強リブのフランジを外側取付けに変更し、手元を覗き込まずに作業できるようにすることで、溶接および塗装の品質を確保した。また、図-6のようにマンホール設置位置を上げ、ダイヤフラムにステップを追加した。これにより、正立に近い姿勢でマンホールを通過できるようになり、通行性を向上させた。さらに、図-7のように支承セットボルト部の点検も容易にできるようになった。

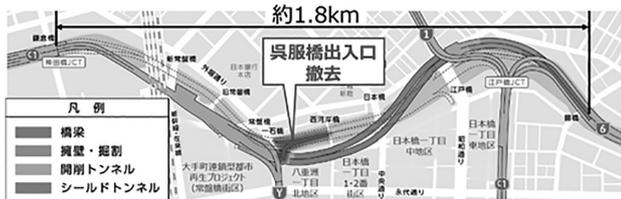
図-1 工事概要

首都高速道路都心環状線（日本橋区間）の地下化に先立ち、呉服橋ランプの撤去工事が行われた（図-1・2）。地下化にあたってトンネルを構築する前に呉服橋ランプの橋脚を先行して撤去し、日本橋川の河積阻害を低減する必要があった。

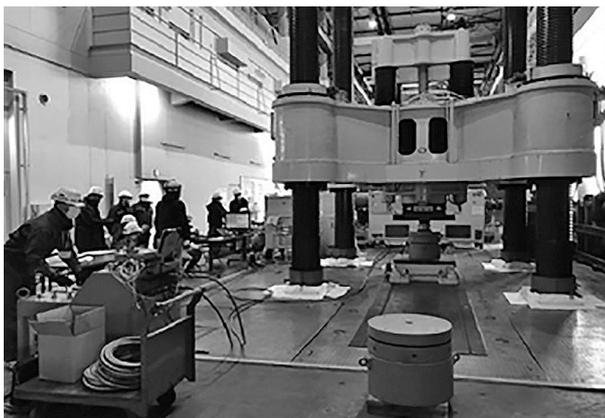
図-7 油圧ジャッキ校正状況

油圧ジャッキの校正は、600ton級の大型圧縮試験機を用いて実施した(図-7)。圧縮試験機の耐圧板とジャッキの間に校正された500ton級のロードセルを挟みジャッキ反力の出力値を校正するものとした。試験は、ジャッキ1台に対して0～5000kNの範囲で載荷と除荷のサイクルを3回実施し、ジャッキとロードセル(試験機)で同時性のある反力を取得した。ジャッキの反力とロードセルの出力値の差異を表すグラフを図-8に示す。実施工で反力を管理する荷重帯(約3000kN)における試験結果の平均値から、ジャッキの出力値に補正係数0.982を乗じてジャッキ反力を補正した(-表-)。

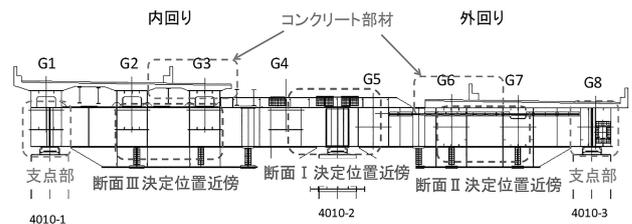
図-9 常時モニタリング箇所

支点解放時は以下に示す箇所から損傷が発生することが考えられる。

- ・断面決定位置近傍での降伏・座屈(塗膜割れ)
- ・床版コンクリートのひび割れ
- ・支点補強部での座屈

このため、支点解放時は図-9に示す箇所に監視員を配置し、反力解放時に常時モニタリングを実施した。

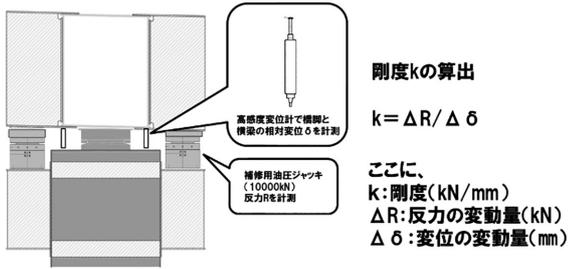
図-10 剛度の定義

構造系の変化は弾性梁理論に基づいて計算されており、施工中に構造物に何等かの損傷が生じた場合、非線形的な挙動を示すことが考えられる。このため、支点解放時のジャッキ反力と横梁中央位置での橋脚と横梁の相対変位の関係(剛度)に着目し、これを随時モニタリングした。剛度の定義を図-10に示す。支点解放時のジャッキダウンは設計反力の1/4刻みで段階的に反力を漸減させ、各ステップ間での剛度が、事前に確認した剛度から-10%以下となっていないことを確認しながら進めた。剛度が-10%以下となった場合は、施工を一時中断し1)に示した損傷の発生が懸念される箇所の一斉点検を実施するものとした。損傷が確認された場合、ジャッキ反力を設計反力まで戻し施工を中止する。

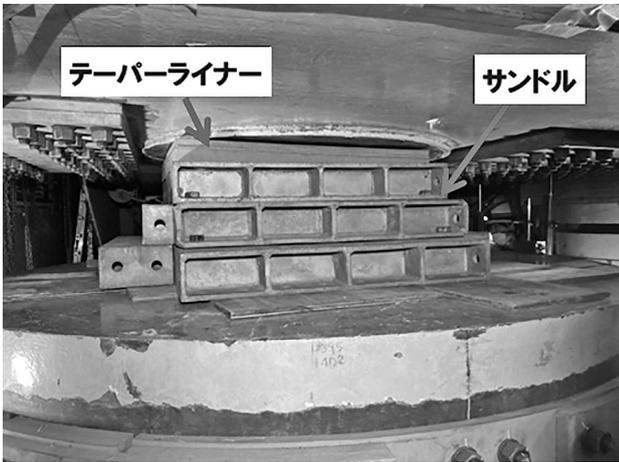
図-11 サンドルによるフェールセーフ

支承撤去後は、支承が配置されていた箇所を図-11に示すようにサンドル及びテーパライナーを配置することで、既設横梁及び横梁補強に損傷が生じた場合や、ジャッキに不具合が生じた場合にすぐに荷重を受替え可能な状態とした。

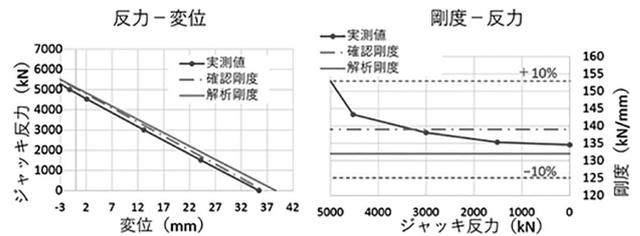
図-13 反力解放時の変位と剛度

図-13に実際に計測した、ジャッキ反力-変位関係と剛度-ジャッキ反力関係を示す。図中には、骨組解析で得られた剛度、及び事前の剛度確認で得られた剛度を示す。解析と実剛度は概ね一致しており、また施工途中に大きな剛度の変化はなく、線形性を保った状態でジャッキダウンが完了した。これにより、構造物に有害な損傷が生じることなく構造系が変化していることが確認された。

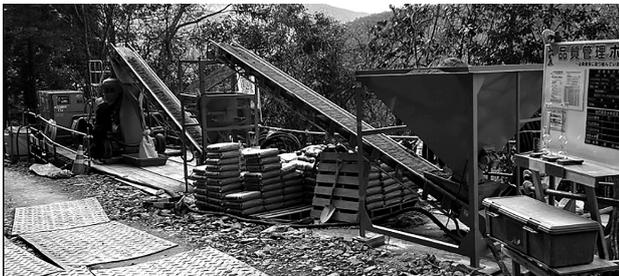
図-3 吹付プラント（従来施工）

- ①斜面上における作業は常に重労働を伴い、墜落・転落の危険性のリスクは高まる。
- ②モルタル吹付、コテあてに伴う熟練技能者（ノズルマン、ガンマン等）の不足。
- ③大掛かりな吹付プラントが必要である（モルタルガン、コンプレッサー、発電機等）

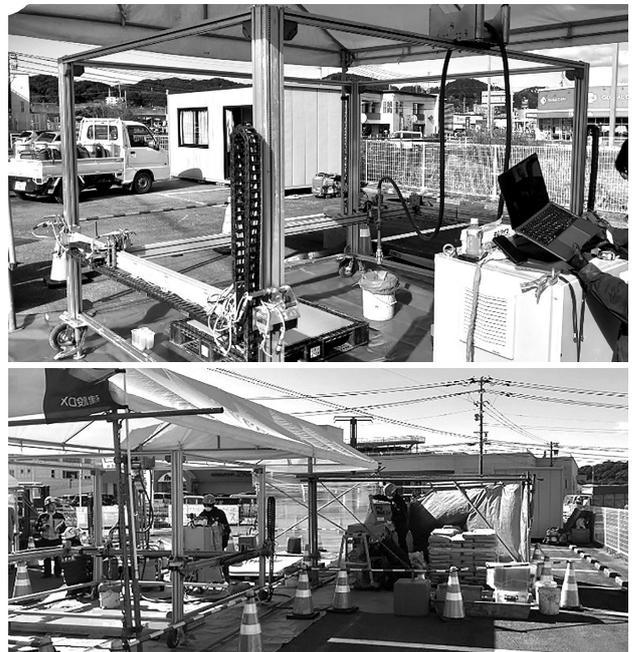
図-4 3DP設置・設定作業

設備としてプリンター、ミキシングポンプ、水タンク等、また造形する材料を置く必要があるため平坦な場所に造形スペース（8m×4m）を確保した。また、印刷中の造形物は外部環境の影響を受けやすい。急激な乾燥を防止するため、屋根や周囲に幕を設置した。

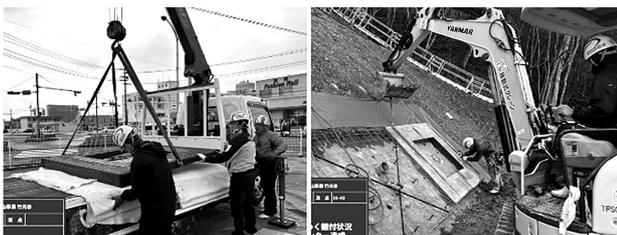
図-7 運搬・据付け

供試体の強度確認後（1週強度37.2N/mm²）、造形した裏込め工（ざぶとんわく）を4tユニットにて現場搬入し、クレーン機能付きバックホウにより法面に据え付けた。

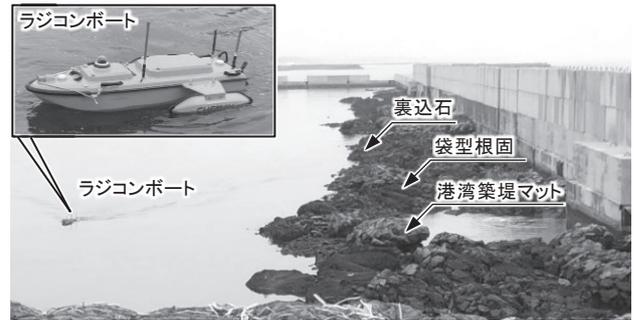
図-3 マルチソナービーム測量状況写真

ラジコンボートによるNMB測量により、浅い測量範囲で座礁することなく、広範囲を未測深範囲なく測深できた。気中部と水中部の測量に要した期間は3日であり、短時間で現況測量を完了できた。加えて、従来の深浅測量は、測量船を回航してくる必要があり、往復2時間の航行時間を要するが、本測量では施設内から簡易にボートを降ろすことが可能であったため、測量船の回航を省き、一般船舶との接触リスクを排除することもできた。

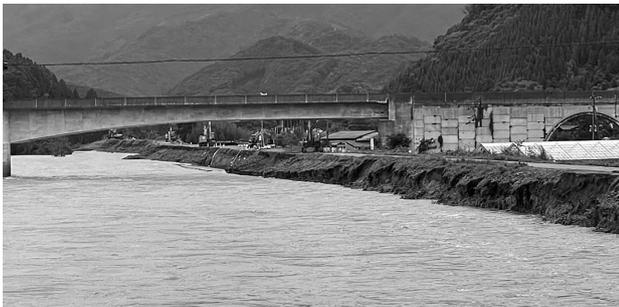
図-2 増水時（9月19日 台風14号）

ブルーシートで覆い、法肩は土のうを積んで保護した。しかし台風14号では水位の上昇で一部覆土まで完了していた低水護岸の上流部横帯工1箇所と肩止コンクリート10m、連節ブロック320㎡が崩壊し高水護岸の土砂が殆ど流失し小段部がなくなった。

4. 被災後、発注者と協議して崩壊構造物を撤去、再設置する事となったが覆土を行っていた為、連節ブロック連結部の土砂を人力で取除くのに時間と労力が掛かって大変であった。流出した高水護岸は築堤に適した土砂を購入して盛土を行いブロック基礎は工期短縮の為、2次製品を使用した。増水による作業休止は協議期間も含めて12日あり、復旧に19日を要した。

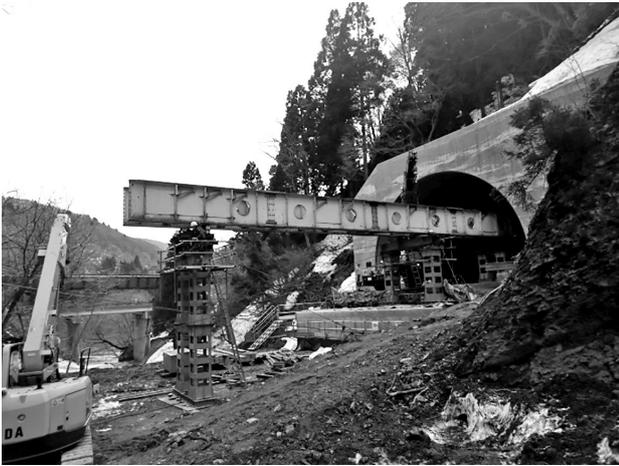
図-2 架設桁送り出し状況

次に考えたのは、架設桁架設工法である。通常は手延べ桁を設置し、架設桁の重心が交差するように対岸まで引き出して行くが、対岸が山で手延べ桁が引き出せず、また手延べ桁を解体するクレーンも設置出来ないことから、手延べ桁を使用せず、重心を交わすために中間ベントを設置して架設桁を送り出すことを考えた。

対岸へ大型機材を架設・設置することが不可能であることから、桁横取り梁・門構は設置せず、桁座にH鋼を敷設し、ステンレス板とルーロン板を併用して、レバーブロックで横取りすることで架設桁架設が可能となったのである。

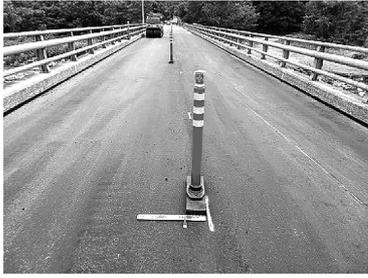
図-1 狭い規制材

1. 橋梁の幅員が狭く（5.5m）安全対策の工夫として、規制材を幅の狭いタイプのポストコーンを使用した。通常300mmを150mmに変更し、少でも作業幅員と規制幅員を確保するよう対策し、作業スペースの確保に努めた（図-1）。歩行者通行時は、車両を通行させないよう安全管理を徹底し、歩行者に配慮した交通規制を実施し歩行者通行時は、通行車両を一時止めて、誘導員による誘導を行った（図-2）。接触防止対策、飛散防止対策として、毎日片側規制解除を行う為、簡易テントを使用しネットを設置して、作業箇所での識別及び飛散防止を実施した（図-3）。飛散事故、接触事故共に無く無事故で完工ができた。

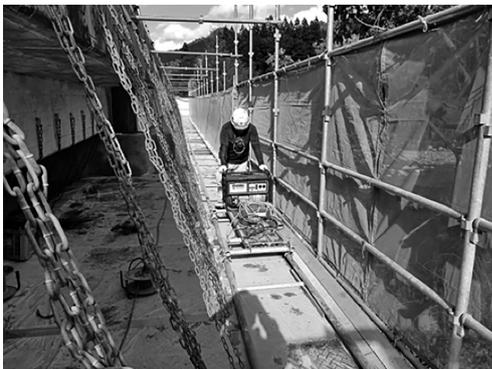
図-4 台車レール使用状況

2. 台車及びレール設置による作業環境改善について 幅員が狭い橋梁な為、交通規制による材料及び資材の荷卸しができない為、吊足場仮設図作成時に吊足場の上流側に900mmのスペースを構築し、吊足場上にレールを設置し台車にて作業員が橋台側より、いつでも資材運搬が可能な状態にしたことにより、施工性の改善につながった。当初想定していなかった、吊足場資材の移動もレールにて移動でき、重機等を使用しなくても現場で対応可能で施工ができた。

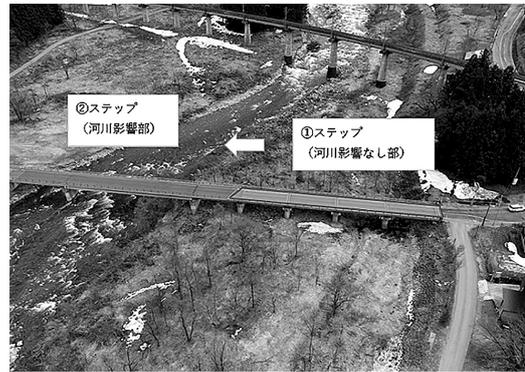
図-5 施工ステップ図

3. 河川占用工事と砂防指定地域であった為、施工開始制約が有り工程管理に課題があり、砂防指定地域において、河川内の施工は10月1日以降との取り決めが有り、10月からの施工では工程的に、間に合わない為、2ステップ施工の提案協議を行った。10月までに河川に影響のない箇所（①ステップ）の施工を先行で作業を行い、10月には影響箇所（②ステップ）の施工を行うよう、各官公庁と協議や施工調整を行い、降雪前に施工が終わるよう、工程を間に合わせた。結果的に吊足場資材も再利用が可能だったため、吊足場資材を半分に減らす事ができ、資材搬入の削減にも繋がった。

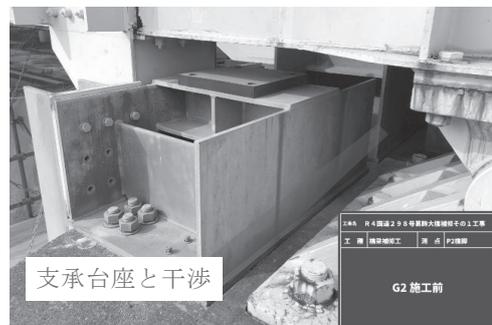
図-1 P2橋脚支承周辺の既設耐震補強部材

支承取替対象のP2橋脚には、既設の耐震補強部材が複数存在した（図-1）。その他、下弦材の側面には道路照明配管が設置されており、支承台座の構造によってはこれらと干渉し、新たに支承を設置できない可能性があった。また、既設橋脚の鉄筋配置間隔が密であるため、当初計画通りのアンカー削孔（削孔径： $\phi 61$ ）では、既設鉄筋と干渉する可能性があった。そのため、支承取替を施工するにあたり、限られた橋座面のスペース

当初設計の支承台座構造は、コンクリート台座を用いた支承構造であり、現地調査の結果、新たに設置するコンクリート台座と既設耐震補強部材の一部が干渉することが判明した。また、既設橋脚の鉄筋配置間隔も現地で鉄筋探査を実施した結果、当初計画通りのアンカー削孔は不可能なことが判明した。そのため、上記の現場条件を考慮した支承台座構造を再度検討することとした。

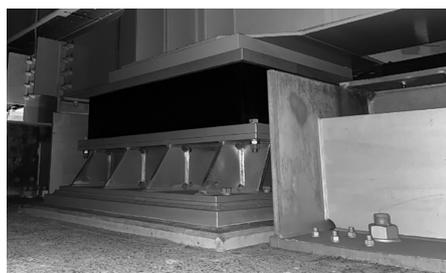
図-6 P2橋脚支承取替完了

本報告では、P2橋脚の支承台座構造の変更について紹介したが、本工事の対象であったP4橋脚においては前述の問題は発生しなかった。しかし、発注者と協議を重ね、全橋脚で支承台座構造を統一するため、コンクリート台座から鋼製台座に変更し、施工した。また、下弦材に設置されていた道路照明配管については、発注者と事前に協議を行い移設したことにより、配管を損傷させることなく、支承取替工を完了することができた。

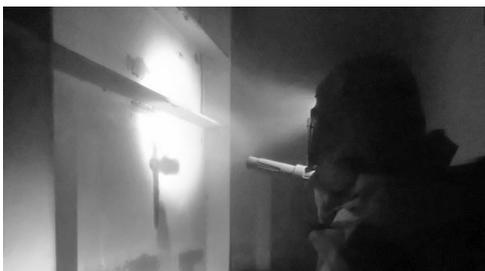
図-3 循環式エコクリーンブラスト

本工事の施工条件では、電動工具での素地調整作業と比較し、3.5倍の施工能率を確保できる循環式エコクリーンブラスト工法(図-3)を採用することで作業効率の向上を図った。また、従来式工法と同程度の施工能率を確保しながら、後方設備の省力化と産業廃棄物の抑制を図るメリットもある。

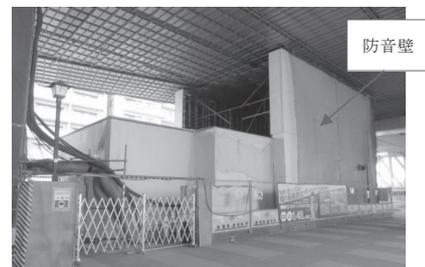
図-5 ブラスト後方設備の防音壁

さらに、後方設備の発する熱を外部に排出する排熱口の形状や位置の改良、および低騒音の排熱設備を採用することにより、近隣住民への配慮と機材の故障による施工能率低下を防いだ。

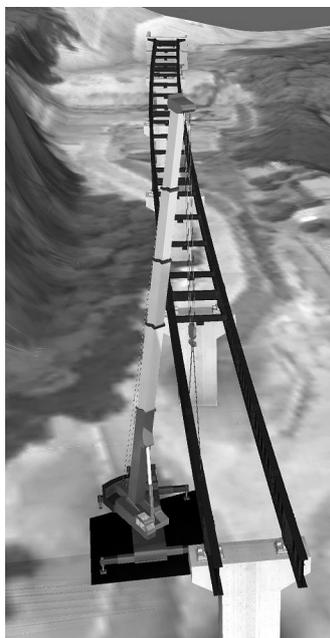
図-2 3D架設計画シミュレーション

安全管理の工夫として、架設計画時に従来の2D架設計画図作成に加え、3Dによる架設計画シミュレーションを行った(図-2)。まず2D架設計画で、架設する桁の重量および作業半径から架設用クレーンの能力をチェックし、次に3D画面上で地組位置から架設位置までの地組桁の軌跡を全ての架設ステップについてチェックした。地組桁が長尺になることから既設構造物や既に架設した桁への干渉、ならびにクレーンブームとの干渉をチェックし、どのような軌跡をたどれば安全にまた効率よく架設できるかをあらゆる角度から検証した。これにより、架設する桁を介錯ロープで誘導する作業員の配置計画や最も注意して監視しなければならない箇所が視覚的にわかりやすく認識でき、安全に長尺な桁を架設することができた。

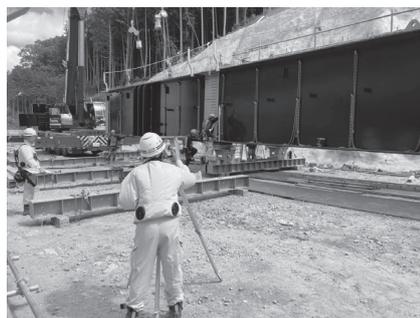
図-4 地組桁の出来形精度管理状況

出来形管理の工夫としては、地組時の出来形精度に管理値を設けて地組出来形精度を調整したうえで、高力ボルトの本締めを架設前に行った。当初計画では地組時は仮ボルトで地組桁を連結し、架設完了後、ベント受点にて架設出来形精度の調整を行う予定であったため、地組時の出来形精度管理値は設けていなかった。そこで、工場製作工における仮組立精度の「出来形管理基準及び規格値(案)」を採用して地組桁の通りとそりを管理した(図-4)。

地組出来形精度が管理値内に収まるようジャッキ等を用いて調整した後、連結部の高力ボルトを本締めした。このように地組時の出来形精度を管理したことにより、架設完了後の出来形精度が規格値の10%以内に収まり、目標としていた規格値50%以内を余裕をもって達成した。

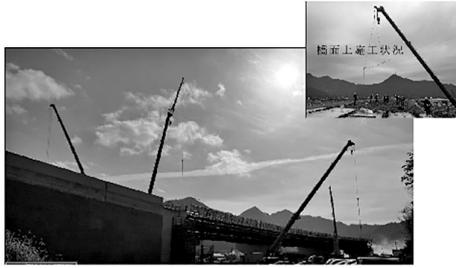
図-2 施工状況写真

桁架設においても施工規模から、あまり短縮を望めなかったが、1工種から少しずつ施工日数の短縮を計画した。結果、鋼桁架設が2か月半、床版コンクリート打設までが2か月半、残り1か月で橋梁付属物工と型枠解体を施工するように計画をした。桁架設工の工期短縮の工夫は、架設用クレーンを発注時の160tクレーンから450tクレーンに規格を大きく変更し、場内移動回数を2回減らすことで4日短縮した。高力ボルト締付けは天候に左右されるため、雨養生が可能な桁地組立て時に完了させ、ボルト施工本数の約半分を地組立て時に終わらせ7日短縮した。床版工は資機材の荷揚げ・移動・荷下ろしを全て、人力作業から25t吊りクレーン作業に変更することで、施工能力を向上させた。クレーン作業が重複する時は旋回範囲を確認し、必要台数を調達し、床版型わく工で14日短縮した。結果、実施工程どおり1ヶ月短縮することができた(図-1・2)。

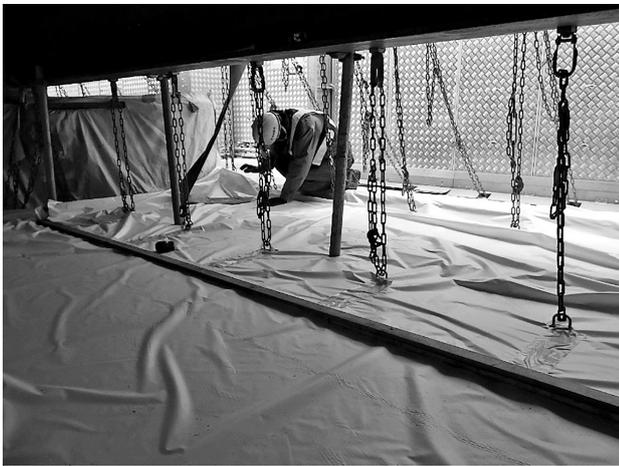
図-2 足場養生状況

3) 塗膜剥離を行う前に足場全面に防災シートを張り巡らしたが、使用したシートは新品であったため傷や穴はないものの、どうしても継ぎ目から塗膜片が落下するのが気がかりであった。通常は10cm程度の重ね合わせで施工していたが、今回は倍以上の25cmとすることとした。結果的に塗膜片の落下はなく環境に与える被害は皆無であった。

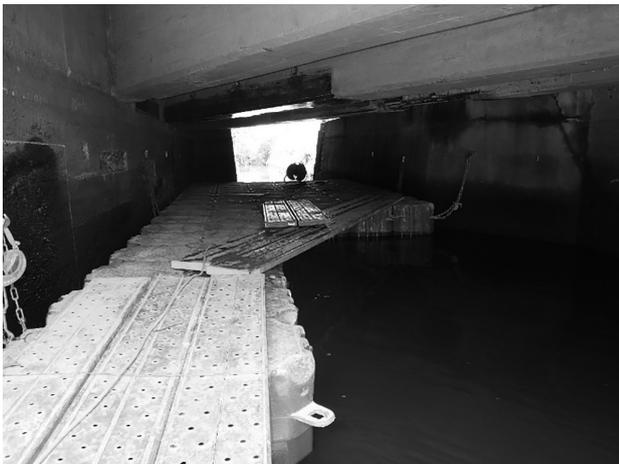
図-3 ピアフロートによる作業状況

4) 千軒橋の施工には、足場を組み立てることが困難であったためピアフロートを浮かべて作業床を形成し安定した姿勢で作業を進めることができた。

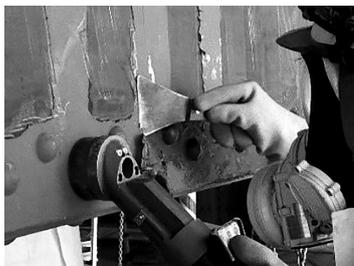
図-7 リベットを含む特殊部の塗膜剥離作業状況

特殊部においても図-7のように1000 μ m程度の厚膜が容易にシート状に剥離可能であった。課題であった特殊部の施工速度は、一般部と比較するとやや劣るものの、本工事では特殊部と一般部を平均すると日当たり20～30 m^2 施工速度が得られ、実用上問題のないレベルであった。また、IH式塗膜剥離工法は塗膜がシート状に剥がれ、剥離時の粉じんの飛散が少なく、剥離した塗膜の回収が容易な特徴があるが、特殊部の施工においても、この特徴は健在で、作業性や安全性も一般部と同様であった。

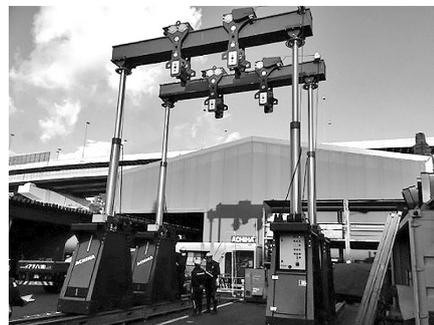
図-1 パワーリフト

パワーリフトとは、シリンダーを伸長させてジャッキアップを行うことで垂直方向に重量物を持ち上げる機能と、重量物を持ち上げたままユニット自体を軌条に沿って移動させる機能を併せ持った機材である。この機能を用いて地組した橋脚をパワーリフトで架設する計画を立てた。

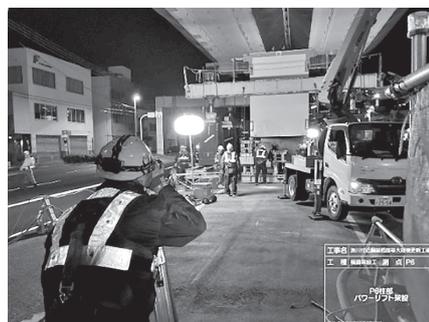
図-4 倒れ量視準

また、施工中は部材の倒れ量を常時計測した。予め部材に倒れ量視準のための目盛を設けて、光波測距儀で視準し部材の倒れ量を確認しながら架設を進めることとした。

目盛は橋軸方向、橋軸直角方向に設置し、ジャッキアップ時・設備前進時・ジャッキダウン時に光波測距儀で視準し、倒れが発生していた場合は適時修正しながら架設を進めた。修正作業は4基のジャッキの内、傾いた方向のジャッキを調整し、倒れが是正されていることを確認してから次の施工ステップに進んだ。これにより、部材および設備を転倒させることなく、安全に架設を行うことができた。

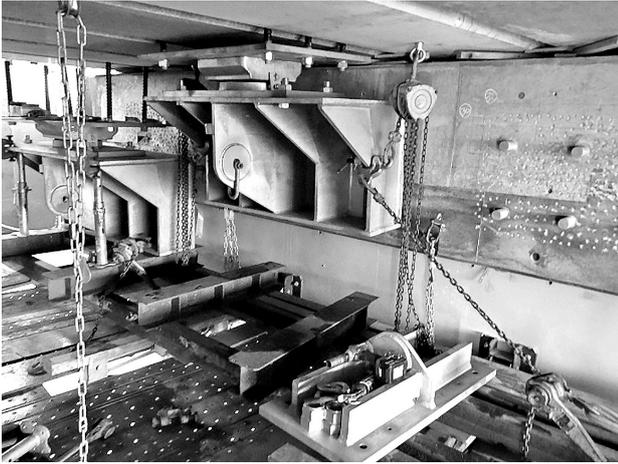
図-2 アンカー、ブラケット設置

苦勞してアンカーを設置し無収縮モルタルを打設しても付着力が期待できなければ、地震時にその役目を果たすことができないからである。

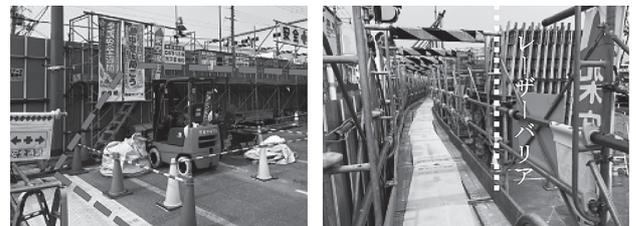
図-2 安全通路

足場材を仮囲いと連結させ、二階部分を安全通路とした（図-2）。通路の場内側へレーザーバリアを設置し、クレーンの旋回が通路近接となった際、サイレン音が鳴るよう設定した。クレーンオペレーターにはレーザーにかかる範囲を旋回させないように注意喚起を行った。

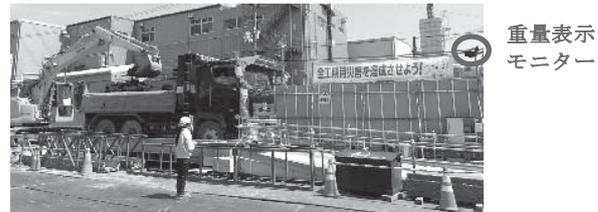
図-6 トラックスケール

ラックの搬出延べ台数約3000台と、搬出台数が非常に多かったため、場内にトラックスケールを設置した（図-6）。積込を行う重機オペレーター並びにダンプ運転手から見える位置に重量表示モニターを設置し、重量の見える化を行った。重機オペレーターが重量を見ながら土量調整することで積載量が安定し、日々の搬出土量管理に役立った。

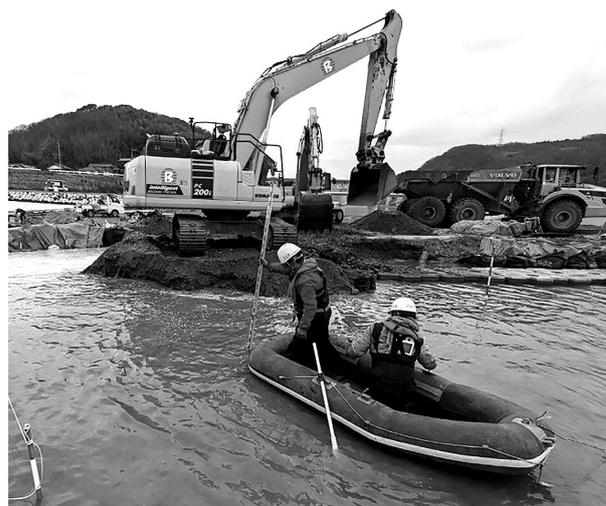
図-1 水中部の出来形計測の様子

断面管理を実施すると生産性が向上しない。さらに、水没箇所の出来形管理は図-1に示すように直接水中に入り込み計測を実施するため危険を伴い制度が悪くなる事が懸念された。

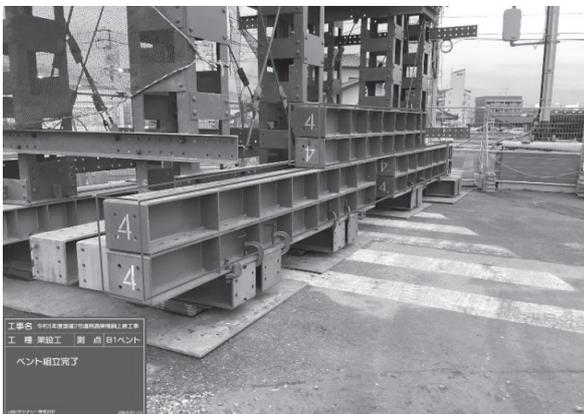
図-3 ベント転倒防止設備

ベント設備は供用道路と近接しているため、令和4年7月に日本橋梁建設協会より発行された「鋼橋架設工事の事故防止対策<追補版>」に準拠し、ベント設備の基礎梁にH鋼をカウンターウエイトとして配置する転倒防止設備を設けた。

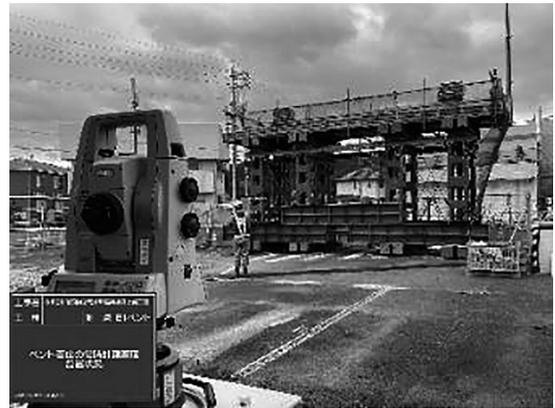
図-4 Loop Man 計測状況

リガー部の傾斜及び沈下は自動追尾式トータルステーションを用いた、24時間自動計測監視による管理を行い、異常発生時には即時の対応を行える体制を構築した。

- ・使用システム：自動変位計測システム (Loop Man) (図-4)。
- ・管理値：傾斜角1/200、(警戒値1/300)
沈下量30mm (警戒値15mm)
- ・管理値(及び警戒値)超過時の警告方法：関係者に自動警告メールおよび警告灯点灯

上記計測結果は、アウトリガー、ベント部とも変位量が10mm以下であり、安全に施工を行うことができた。

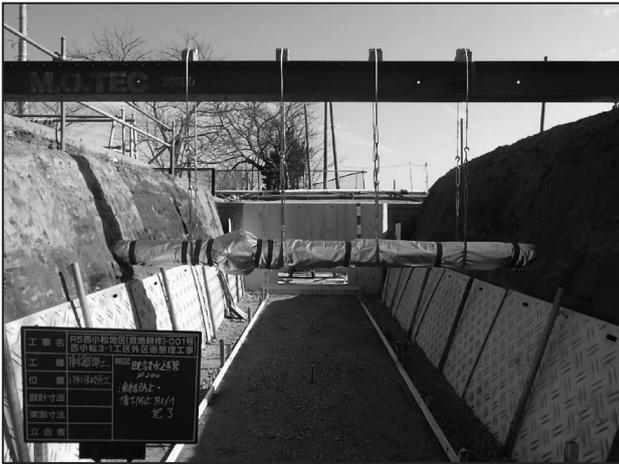
図-3 吊り防護全景

- ①：漏水対策については水道管の吊り防護を行うことにした。これは山留材(300×300)を水道管上部に配置し、ワイヤーロープとターンバックルを使用し水道管を吊ることで、自重による湾曲を防止する。注意点として水道管を持ち上げるのではなく、あくまで下方に動かない程度にワイヤーロープを張ること、山留材が地震などの影響で移動し、ワイヤーロープが必要以上に張られることを防止すること。(今回はAS舗装にアンカーボルトを打ち込み山留材を固定した)また、水道管に直接、ワイヤーロープが接触することで傷がつき腐食が発生しないように養生(ゴム板等)するこ

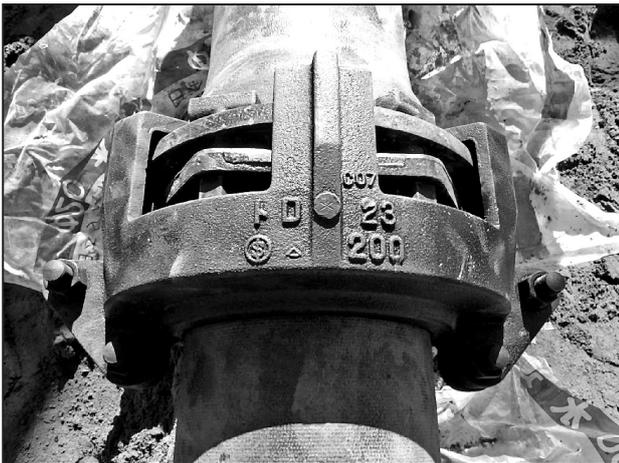
図-4 吊り防護全景

③：継手部の抜け防止対策については離脱防止金具K型用（図-4）を使用した。このことで吊り防護時の僅かな変位や施工後存置することで地震による不同沈下にも対応する継手部の保護を行った。

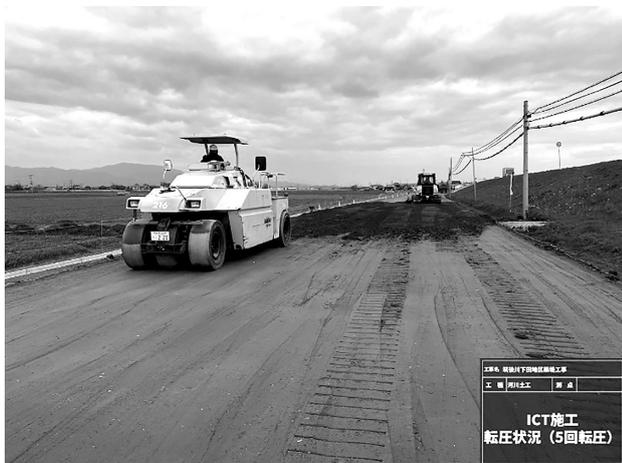
図-3 盛土施工状況

盛土量が $V=16,000\text{ m}^3$ 施工延長が $L=677\text{ m}$ と広範囲であったため、2班にて施工を実施することとしたが限られた人員での施工を効率化するため、盛土工においてマシンコントロールブルドーザ及び盛土の転圧管理ではGNSS締固め管理システムを搭載したタイヤローラ・コンバインドローラを採用し、締固め機械の走行軌跡を計測し、締固め回数をリアルタイムにオペレータ画面に表示することで、締固め不足の防止と均一な盛土の構築ができた。また、作成したデータに基づいて施工するため、人為的ミスや施工者の個人差が少なくなり効率的な施工ができた。

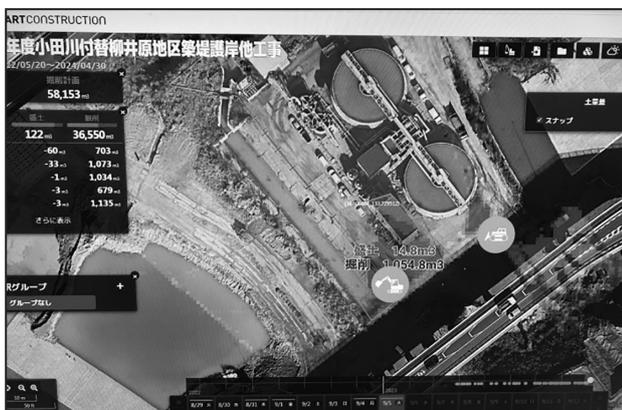
図-1 クラウド上での施工量計測状況

密な工程管理を行う工夫として、現場で稼働しているICT建機が施工した情報をクラウドへ常時共有できるシステム（SMART CONSTRUCTION Dashboard）（図-1）を導入し、日々の施工管理を行うことで、他現場や発注者と打合せの高度化・効率化を図った。

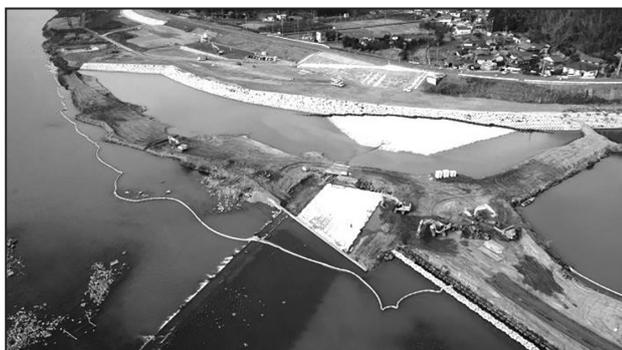
図-2 土堤内の掘削状況

掘削時の濁水対策としては、汚濁防止フェンスや沈砂地の設置に加えて、本川沿いに必要最低限（車両通行幅8m）の土堤を存置し、土堤内の土砂掘削を先行（図-2）することで、濁水が発生する期間を短縮することができた。

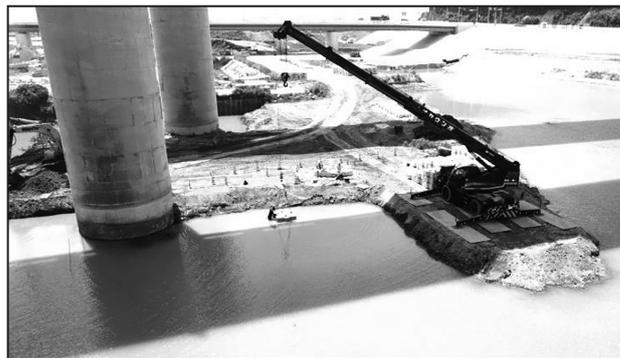
図-3 根固めブロック水中施工状況

根固めブロックの施工については、水中での締切り盛土や水替えが不要である水中施工へ工法変更した（図-3）。

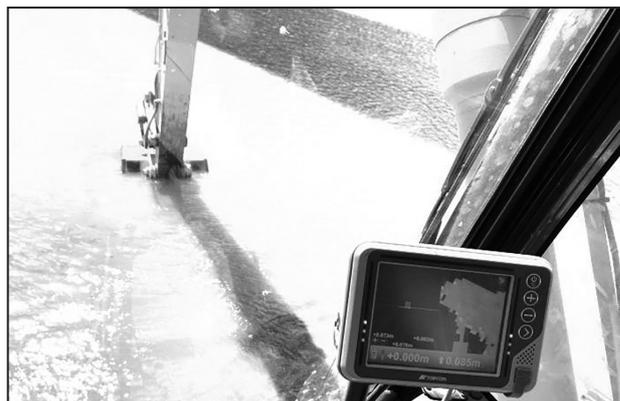
図-4 ICT床掘状況+モニター画面

なお、水中施工を行うことで、床掘時の精度不良が懸念されたため、施工履歴を取得できるICT建機を使用して施工することで、オペレーターがモニターを確認しながら施工することが可能となり、手戻りなく且つ高精度な施工を行うことができた（図-4）。

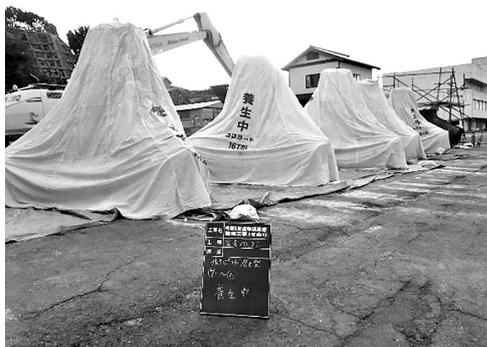
図-3 コマシート使用状況

そこで③の養生に関しては消波ブロック専用の養生シート「コマシート」を使用する事とした。

予め消波ブロックの形状に採寸された形状である為、施工性が高く強風時でも迅速に作業が可能となることで工期短縮を図った。

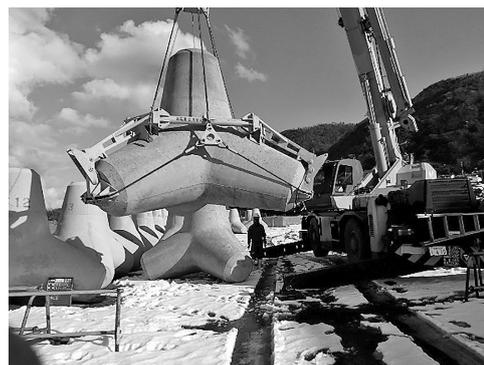
図-5 サスペンダー使用状況

サスペンダーを使用する事によりワンタッチで迅速に玉掛け出来るだけでなく、消波ブロックの3点支持が可能となることで非常に安定した吊作業が可能となる。

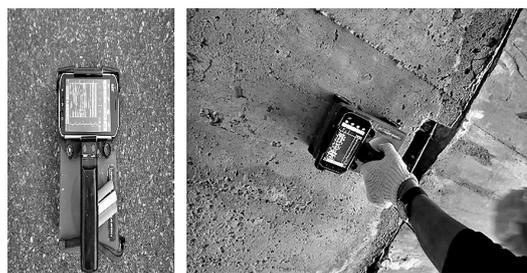
図-2 鉄筋探査機（探査状況）

施工前に補修箇所の把握のため大平沢橋底版、側壁、頂版下面を調査した。その結果多くの補修箇所を確認したが構造物内の配筋状況が不明のままではチッピング作業時に既設の鉄筋を破損してしまう恐れがあったので、鉄筋探査機（図-2）を用いて事前に構造物内の鉄筋位置、配筋、被り厚等を把握した。この結果を基に破碎箇所の見極めを行って絞ってはつり作業を行ったため、既設鉄筋を破損する事無く作業が終了した。

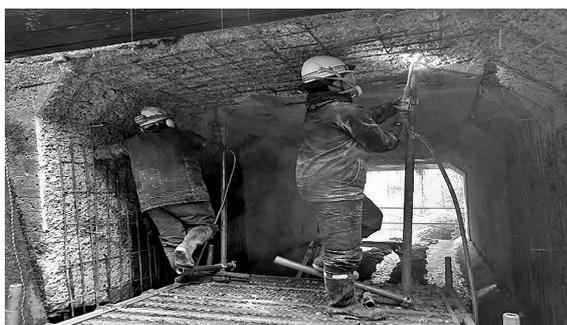
図-4 上向きでののはつり作業状況

下面（天井部）でののはつり作業は、はつり機械（チップパー）が重いため長時間保持するのは困難であった。そこでチップパーに単管パイプとクランプを組んで、チップパーを手で持たずに足で押し上げるだけで、操作可能な簡易的な装置を作製し、使用した。これにより、作業員の身体的疲労は緩和され長時間上向きのはつり作業も可能となり、作業効率が向上した事で作業日数を少なくする事ができ、全体工程を短縮した（図-4）。

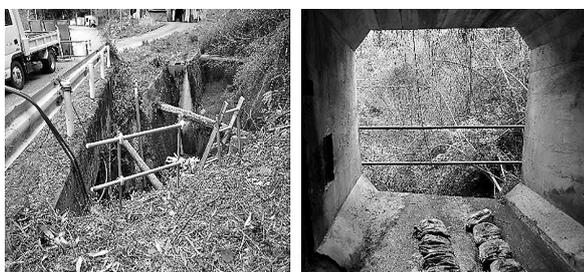
図-5 落下防止柵設置

次に、安全対策として現場作業場の搬入路を河川上流部に設置したが、落下の危険性が高い河川への降り口とボックスカルバート下流側端部の開口部に落下防止柵を設置し、作業員の落下事故防止のための配慮を行った（図-5）。

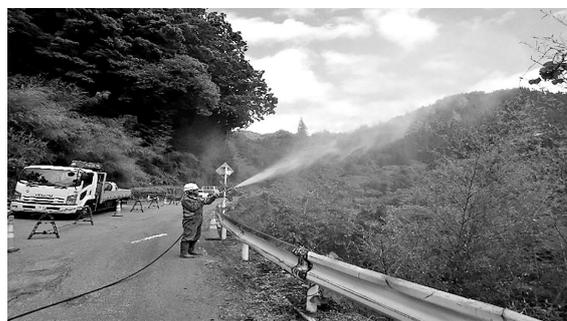
図-6 粉塵対策散水状況

現場周辺地域での環境対策として、はつり工や乾式吹付工において、作業空間を養生や閉め切り対策等で防ぎきれない微量の粉塵の飛散に対して高圧洗浄機を用いて、舞い上がった粉塵に向けて

散水を行った（図-6）。これにより、近隣の住宅や畑への粉塵飛散を防止する事ができ、人的被害も苦情も出ずに作業が終了した。

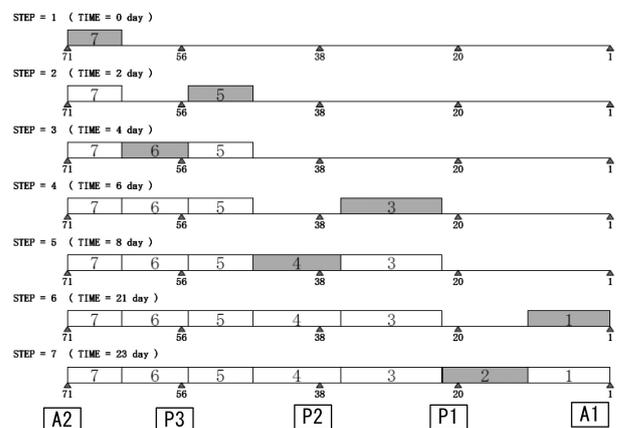
図-5 床版打設順序の検討

検討は「床版打設検討プログラムCOMPO（MHIパワーエンジニアリング（株））を使用し、仮栈橋撤去工に影響するP2-A2間の床版打設を先行しつつコンクリートへひび割れを発生させない打設順序、打設間隔を検討した（図-5）。

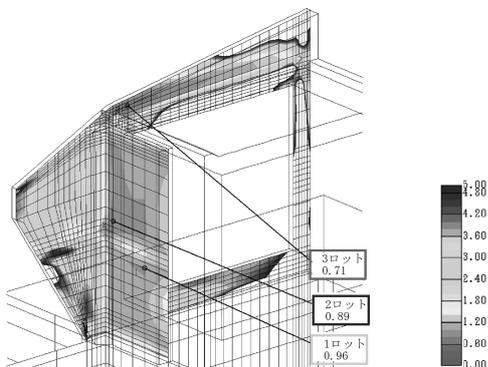
図-2 躯体中心部における最小ひび割れの指数分布(当初)

(1ロット0.96 2ロット0.89 3ロット0.71)

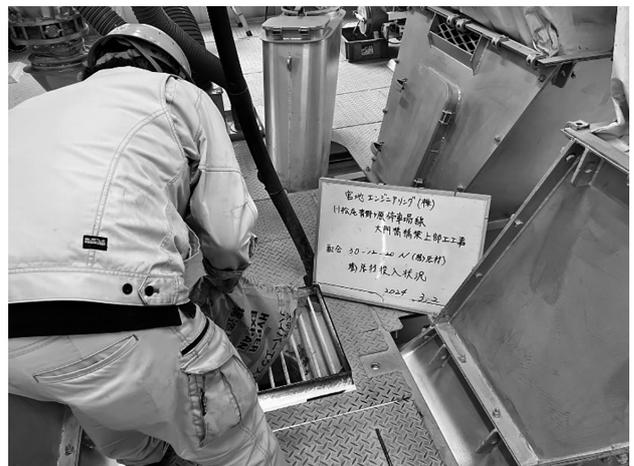
図-2 膨張材投入状況

現場で使用する床版コンクリートについて、低添加型膨張材を添加する計画とし、事前に試験練りを行い事前に品質及び圧縮強度を確認した。

床版コンクリートの施工結果で良好な結果であった為、後工程を考慮してひび割れの発生しやすい地覆コンクリートにも膨張材を添加した。有害なひび割れもなく品質・出来栄の良好なコンクリートを施工することが出来た。

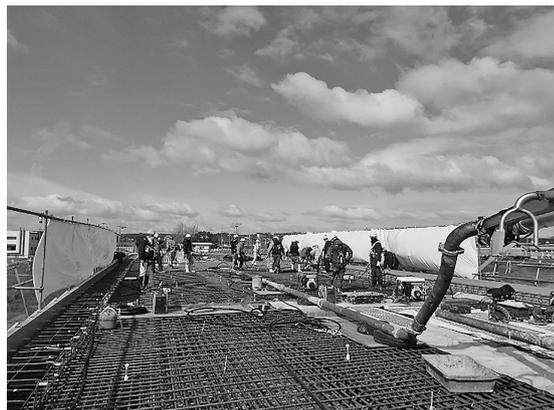
図-3 風防設備設置状況

河川上の施工であるため、周辺に遮蔽物がなく風の影響で床版コンクリート打設直後にプラス

チック収縮ひび割れが生じやすい。対策を検討した結果、床版の両側面の橋軸方向全長に単管パイプとシートにて高さ2mの風防設備を設置し、風の影響によるコンクリート表面の乾燥を防止する計画とした。床版コンクリート打設開始から打設完了まで設置したことにより、直接コンクリート表面に強風の影響を受けず、外観も品質も良好なコンクリートを施工することが出来た。

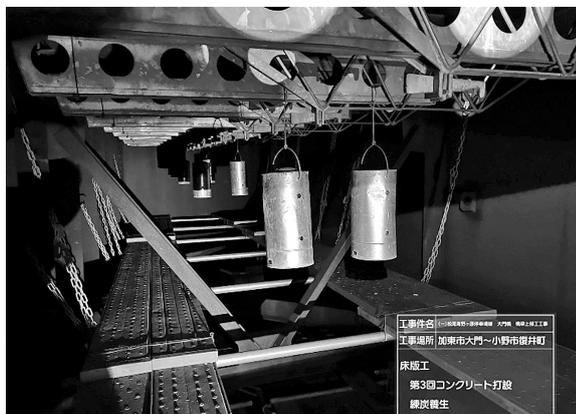
図-4 練炭養生

打設日から5日間は練炭を配置して給熱養生を行い、温度低下を防止した。

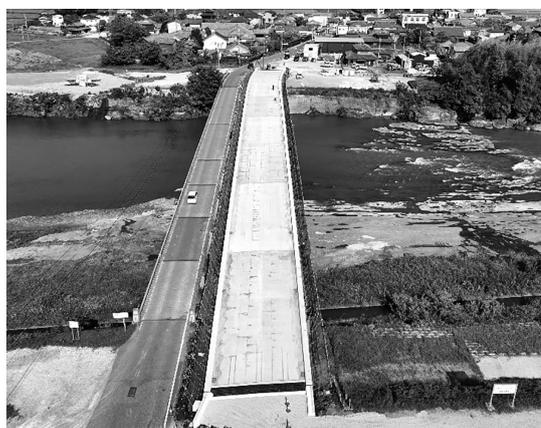
図-5 床版コンクリート完了

コンクリート打設後の養生に関しては、通常より保水性能の高い養生マットを使用して養生した。また養生マット内の湿度をセンサーにて常時計測し、養生マット内の湿度が80%以下になると給水を行う自動給水システムを構築して湿度管理を行った。さらに潤養生期間を通常9日間から28日間に延長して収縮ひずみを低減し、乾燥収縮ひび割れを抑制した。結果として良好なコンクリートを施工することが出来た。またコンクリートの施工時期が2月～3月であり、日平均気温が5℃～10℃程度で有り特に夜間の気温が低かった為、

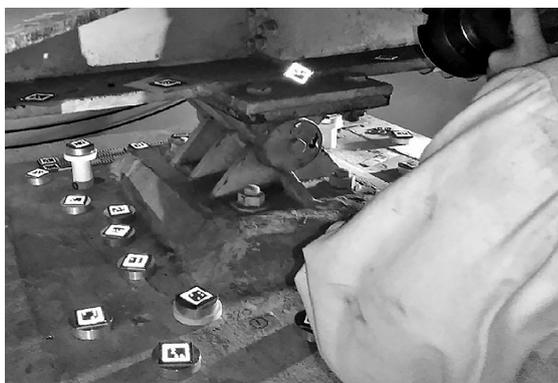
図-2 カメラ計測状況

カメラ計測の場合、ターゲットを光の反射を利用して位置を割り出し、その結果をCADに反映していくので、仮受けブラケットのような遮るものの無い平面を撮影する分には問題ないが、支承アンカーのように主桁で分断されるような構造の場合には適していない。そのため両側から撮影可能な位置にターゲットを複数個配置して主桁の左右から写真を撮って合成することで対応した。その際に支承中心やフランジの小端などにもターゲットを設置し、精度を高めるとともにアンカー位置と主桁支点位置を3次元で計測できた。その結果、部材の再製作も無く、品質のよい施工が出来た(図-2)。

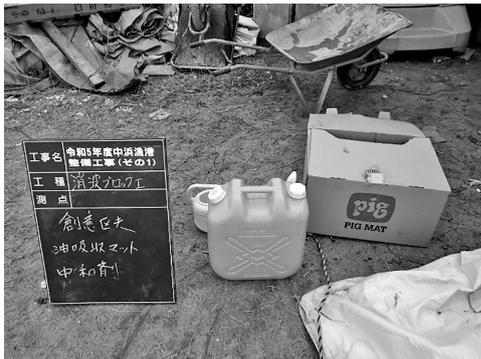
図-3 油専用吸着材「ピグマット」

これは“水を弾き、油は吸着する特性”がある為、海へと流出した油への対策として非常に有効とされている。

万が一、油漏れが認められた場合でもピグマットを使用する事で水質汚濁を防ぎ、水産被害を最小限に留める事が可能となる。

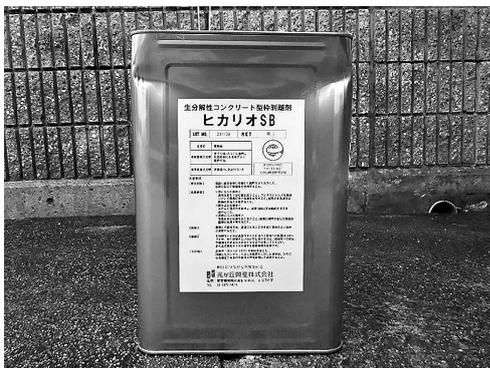
図-4 植物性油コンクリート型枠剥離剤

消波ブロックの型枠剥離剤には、植物由来オイル100%の「ヒカリオSB」を使用する事とした。

ヒカリオSBはナタネ油が主成分となるため鉱物油、揮発性有機化合物や重金属などの有害物質を含まず、生分解性が非常に優れる。

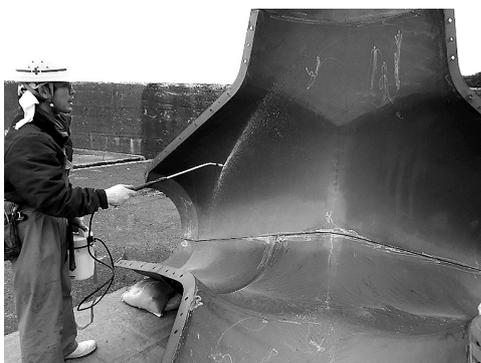
図-5 ヒカリオSB散布状況

つまり、本剥離剤が海へ流出しても水産資源への攻撃性は極めて低く安全性が高い。

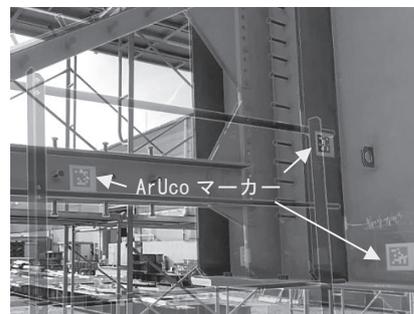
図-2 ARシステムによる重畳例

可能となる。さらに、3つのArUcoマーカーを同時に読み込むことにより、1mm程度の誤差での重畳を実現した（**図-2**）。しかし、上記精度を確保するためには3つのマーカーを常に認識しておく必要があり、構造物を広角に見渡し確認を行う場合誤差が発生し取り合いの確認・検証に支障が生じることも考えられる。保全工事において、現地踏査や工事中の足場からの確認は移動が制限された状況となり、広角で対象物を確認しマーカーを常に認識することは困難が想定される。そのような状況下

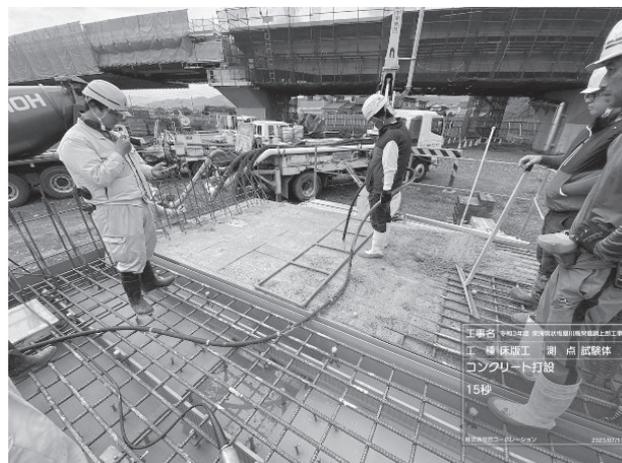
図-2 試験体打設

施工試験では、実際に打設する配合のコンクリート(30-12-25N膨張材・高性能AE減水剤添加)を使用し、計画した人数と配置(筒先バイブレータ2名・後追バイブレータ1名)、締固め機械(筒先:φ50mm・後追:φ40mm)で締固める。試験体毎に後追バイブレータによる締固め時間を、5秒・10秒・15秒と変えて打設した。

打設・締固め時に、流動性・材料分離抵抗性を観察した所見は、ポンプ車の筒先からの排出時に骨材の分離は見られず、底鋼板のリブ等で固まりとなるような状況も見られなかった。また、排水柵の周囲は鋼材量が多く、筒先から排出されてすぐのコンクリートは鉄筋やリブの鋼材上に残る状態であったが、筒先バイブレータ2台配置により十分に打設出来る流動性を確認した。後追バイブレータでは、水分の浮きや気泡の排出を確認出来た。現場到着時のスランプ13.0cm・空気量3.8%・コンクリート温度34℃・気温34℃・運搬時間約15分による状況で、流動性と材料分離抵抗性について特に問題はなかった。
