目次

I. 技術論文

Ⅱ. 技術報告

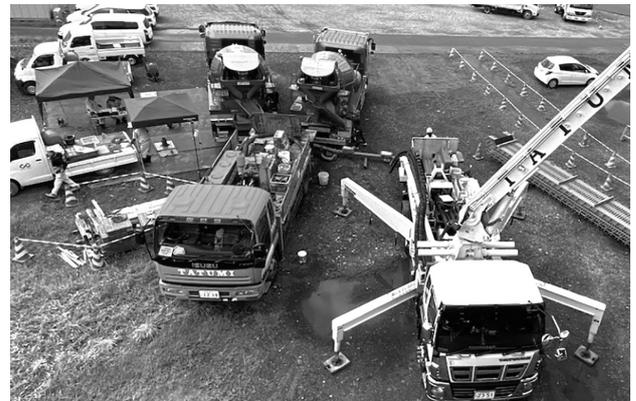
図-3 連続式水分計配置状況

内はプラントへの改善指示、 $\pm 10 \text{ kg/m}^3$ を超えた場合は排除にした。アジテータ車と打設用ポンプ車の間にポンプ車と水分計を配置し、打設用ポンプ車に生コンを投入する前に全量の単位水量を確認し、管理値を超えた生コンを排除出来るようにした。

納入された生コン全量の内、 $\pm 5 \text{ kg/m}^3$ を超えてプラントに改善指示を出したことは何度かあったが、 $\pm 10 \text{ kg/m}^3$ を超えて排除することは無かった。

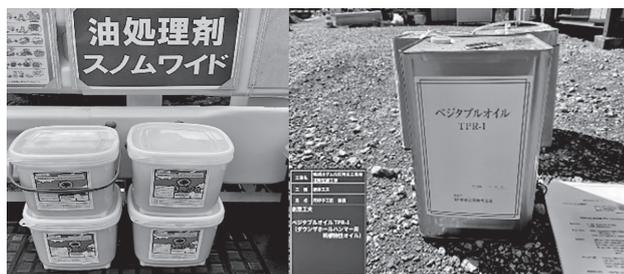
図-2 油処理剤スノムワイド・ベジタブルオイル
3-2 振動・騒音対策

ダウンザホールハンマー工法施工時は、リアルタイム計測が可能な油分計・濁度計を設置し、油分計は $8(\mu\text{g}/\text{l})$ 、濁度計は $150(\mu\text{g}/\text{l})$ 以上になると自動でメール送信するようにした。結果、管理値である油分 $9(\mu\text{g}/\text{l})$ 、濁度 $200(\mu\text{g}/\text{l})$ を超過することなく施工できた。また、油分・濁度対策としてベジタブルオイル（ダウンザホールハンマー用純植物性オイル）を使用し、不測の事

態に備えて油処理剤（スノムワイド）を常設して油分・濁度対策に努めた（図-2）。

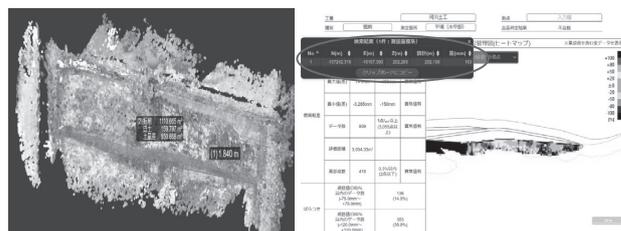
図-5 クイック3Dデータ・ヒートマップ

ICT建機の活用に加えて、出来形精度向上を目的とした日常管理としてスマートコンストラクションクイック3D（NETIS：KT-230083-A）、ダッシュボード（NETIS：KT-150096-VE）を活用した。クイック3Dは、アプリを入れたスマートフォンまたはタブレットで撮影し、撮影箇所を3次元化するシステムである。これにより、撮影したデータで土量計算、盛土・切土管理を行うことができる。また、ダッシュボードは、クイック3Dで撮影したデータを使用して工事進捗の見える化を行うものである。規格値を設定することで日々の施工後ヒートマップとして出来形管理を行うことができる（図-5）。3次元データを使用しているため、ヒートマップをクリックした点の座標と設計値との差が確認でき、規格値を満たしていない点の座標をICT建機に取り込む事で、目標箇所を的確に修正でき、効率的に出来形精度の向上を図った。

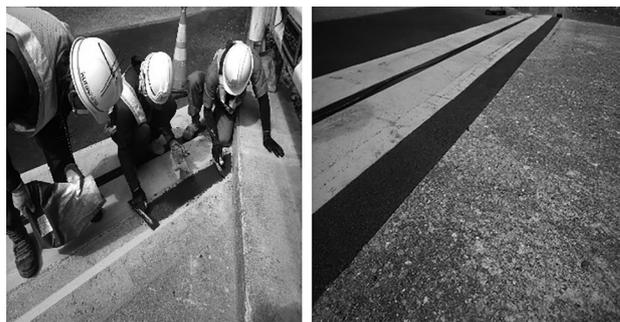
図-2 伸縮装置設置後の段差解消

補修対象の橋は、河川下流側に拡幅されており、既設道路面は段差や陥没・ひび割れ等が見られたため断面補修工と同時に橋の上下流側も舗装修繕工を行い橋面舗装と一緒に段差の無いように擦付け舗装を行った。伸縮装置を設置するため新設した舗装面をカッティングし伸縮装置を取付け、コンクリートを打設し保護したが、コンクリート面と舗装面にわずかな段差が生じてしまう。舗装が薄い路面のすり付けは通常のアスファルト合材では施工できないため、道路補修材と混合液を混ぜたものをすり付け補修材として用い、施工の容易さと2時間程度で交通解放できる利点を生かして3～10mmの擦り付けを行った。これにより段差の解消と騒音防止及び伸縮装置のコンクリート保護を行うことができた（図-2）。

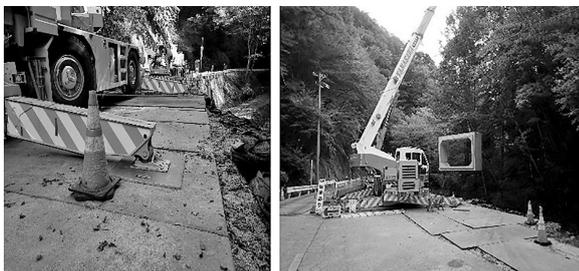
図-3 作業スペース確保、BOX吊上げ作業状況

次に既設ボックスカルバート取壊撤去に伴い片側通行規制を行う際、万一の道路崩壊・崩落等に備えて一般車両の幅員を確保する必要があった。そこで道路上にH鋼を設置した上に鉄板を敷き、仮設ガードレールを設置し、仮設道路として活用した。通行制限に関する安全対策としては、規制看板による事前告知、夜間のチューブライト等を多用しての現場状況の視認性向上などを行った。仮設排水路工には活荷重に対して対候性の強い鋼管φ400を使用した。設置撤去がスムーズなうえ最小限の掘削で路床等を傷めずに作業ができ、水廻しには4インチポンプで対応できた。クレーン設置場所については、ブームの上げ過ぎを防ぐため施工場所から少し河川側へ移動させ、河川土手側に大型土のうを積み上げ鉄板を前面に配置し、25tクレーンのアウトリガスペースを確保した。加えて吊上げ荷重を可能な限り軽くするためボックスカルバートの長さを1.0mで仕上げた2次製品を用意し施工性を向上させた（図-3）。

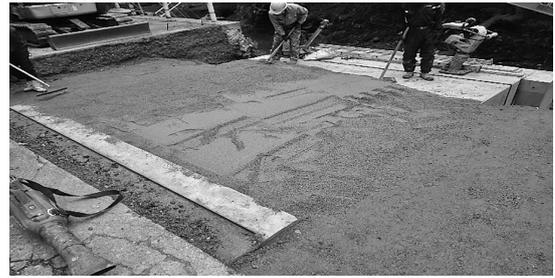
図-4 BOX上部養生砂敷均し

上空の電線には赤い架空線注意標識を設置して、電線の位置が判るように注意喚起を行ってボックスカルバート設置作業を実施した。ボックスカルバートジョイント部分には、防水テープを縦横両方向に貼り付けて漏水対策を施した。ボックス上部は表層を含めて50cmの被りしかないため、冬期における凍上防止やジョイント部の破損防止の対策として路盤工施工時に養生砂を敷均し、構造物の品質保持に努めた（図-4）。

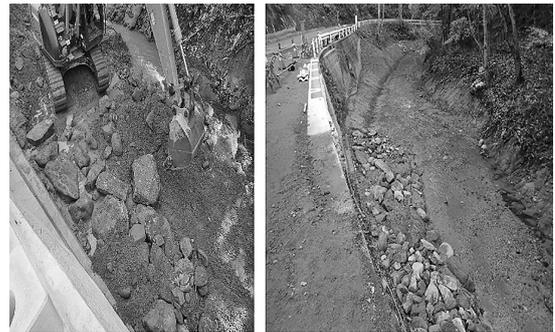
図-5 寄石による河川内の洗堀防止

現場で発生した巨石等は洗堀防止のため河川内の巨石と一緒に河床や構造物前面に寄石として配置して、施工箇所周辺の河川の機能保持と環境保全に配慮した（図-5）。

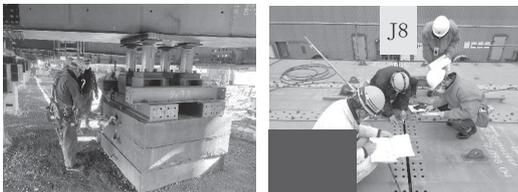
(a) 中間支点上

仮組立て検査後、実際の張り出し架設時の状況を再現し、主桁のたわみの再現実験を行った。J8の添接板は、全て取り外した。中間支点上に1支承あたり1000kNジャッキを4つ使用して、ジャッキアップを行った。J8の仕口が無応力状態で添接可能かどうか（平行度と目違い）とその時のジャッキアップ量と解析上のジャッキアップ量の確認および高さの計測を行った。J8の仕口が平行となるようにジャッキアップ反力を調整した

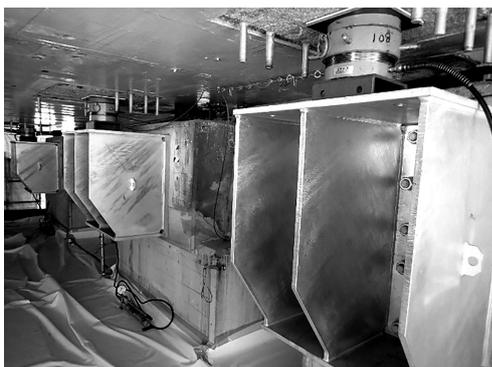
図-3 ジャッキアップ状況

第二神明道路事務所管内では、しゅん功済の耐震補強工事にて支承取替を約50基施工した実績があった。居住高架橋P1橋脚、P2橋脚は当初より、水平力分担構造の設置が計画されており、先行工事にて、**図-3**に示すように水平力分担構造用の下部工ブラケットを支持設備とした仮受ブラケット工法の実績があったため、同様の工法を採用できると考え提案した。その際、下部工ブラケットで上部工反力を支持可能か設計照査にて確認し、現設計の下部工ブラケットで上部工反力を支持可能であれば、支持設備として使用できると判断することとした。

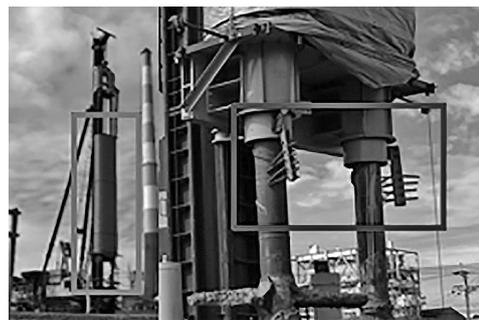
図-2 飛散防止カバー・ワイヤーブラシ

地盤改良施工時、改良杭打設後の攪拌軸に付着している改良土を除去する対策として、攪拌翼上部にワイヤーブラシを設置し、攪拌軸引き上げる時に地表面付近で常時泥落としを行い、高所からの飛来を防止した。又、飛散防止対策としては、地盤改良機の攪拌軸周囲を飛散防止カバーで覆ったことで引き上げ時に周囲へ飛散していた改良土の粒子を場外に飛散しないようにし、交通車両、歩行者へ対しての悪影響を防いだ。

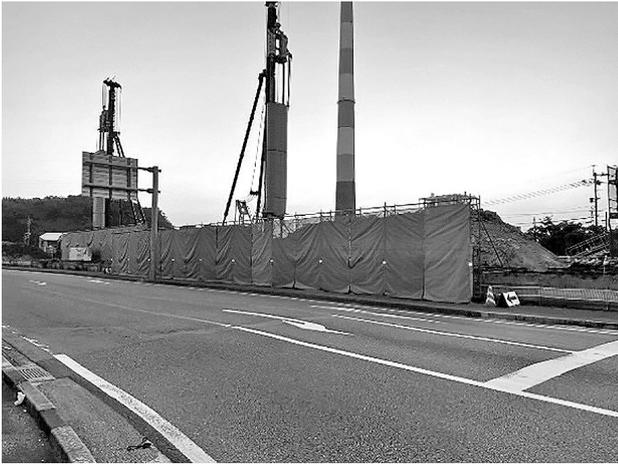
図-3 仮囲い

さらに車道に面している歩道の一部に仮囲いを設置し、飛散防止対策と兼用して粉塵・騒音対策を講じた。歩道に設置した仮囲いの夜間時の保安

対策としては、歩行者の視認性を向上させる為、ソーラー式保安灯及び高輝度カラーコーン、高輝度矢印板を設置することで、歩行者が接触しないよう対策を講じた。

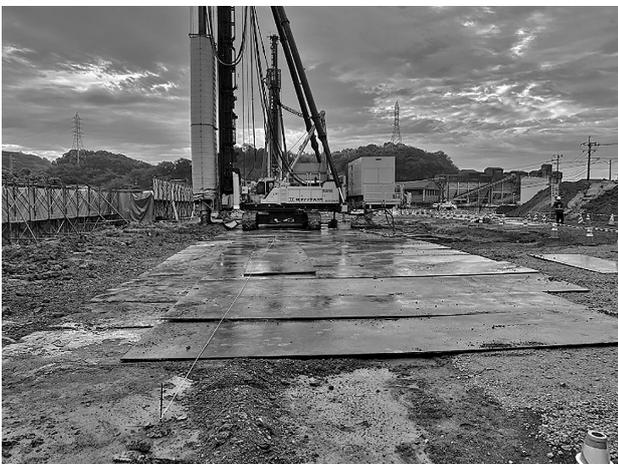
図-4 重機足場養生（敷鉄板使用）

キャスポル試験を行った結果、大型重機使用時の必要地耐力は347.7 KN/m²に対し、現地盤の支持力は220.4 KN/m²と結果が出た為、大型重機足場に敷鉄板（5×20）を敷設し、荷重を分散する対策を検討した。結果、大型重機使用時の必要地耐力は217KN/m²となり、現地盤の支持力を下

回った。以上の結果より、敷鉄板で養生し荷重を分散することで安全に作業を行うことができた。

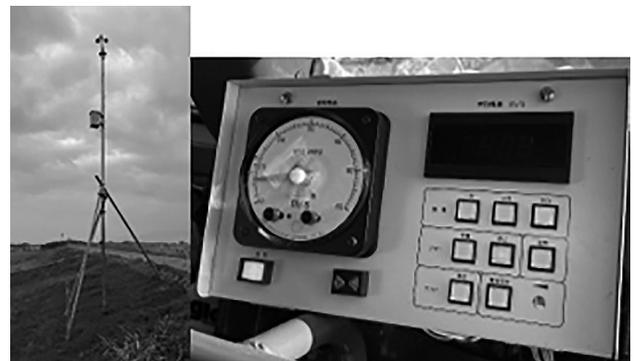
図-5 自動風速計の使用

施工箇所は有明海沿岸に近く急な突風が吹くことがあり、突風による地盤改良機の転倒が考えられる為、作業員及びオペレーターへの強風時の作業中止の日安として、リアルタイムで風速を確認できるデジタル風速計の設置を行った。

周知方法については、作業員の目視できる場所に、三色パトライト及び吹き流しの設置し、運転席に風速値の表示計を常備した為、強風時（最大瞬間風速12m/S、平均風速10m/s）には、風速を確認でき安全な施工を行うことができた。

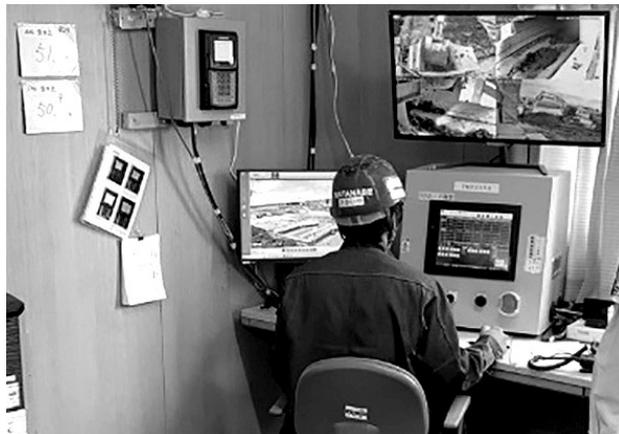
図-6 攪拌プラント操作室

また、作業中に設備の異常や運搬に問題が発生していないかを常に確認できるように監視カメラを設置した(図-5)。作業状況は攪拌プラント操作室のモニター画面に映し出し、常にオペレーターが監視を行った(図-6)。異常がある場合

は直ちに作業を中断し、点検を行った後に再開するように徹底した。

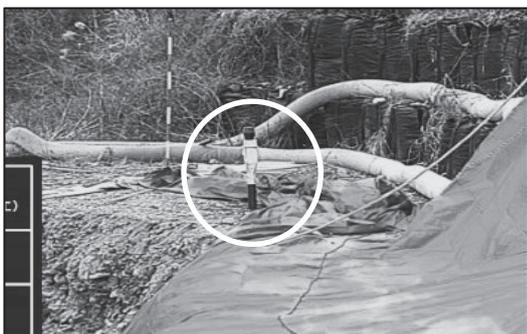
図-5 センサー杭設置状況

これら対応により、作業中は繊維ネット内での法面表面の肌落ちを必要最小限にまで抑え、現場従業員の災害への危険周知に努めることができた。また、現場での大規模災害や第三者災害の発生リスクを減らし、無事故で安全に作業を進めることができた。

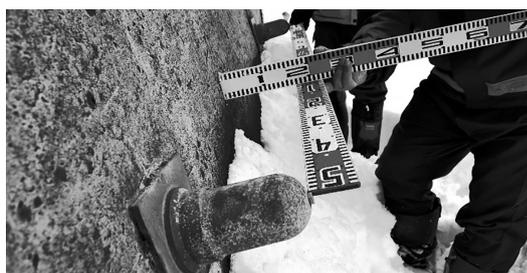
図-4 擁壁のアンカーキャップ

GNSSを使用し、現地座標のローカライゼーションを行う。現地の擁壁にはアンカーが施工されているため、作業時には40cmオフセットさせる。

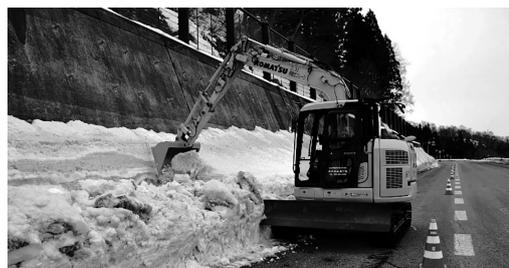
図-5 ICTバックホウ作業状況

ICTバックホウは0.25㎡のレトロフィット(後付けマシンガイダンス機)で行った。令和5年度は例年よりも降雪量が少なかったが(累計降雪量443cm)、オフセット面の誤差も5cm程度となり、経験の浅いオペレーターでも構造物を破損すること無く作業を終えることができた。

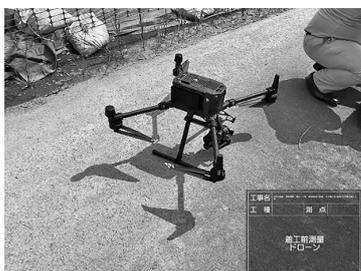
図-2 UAV (製品名：DJI Matrice 300 RTK)

他にアンカーホールの位置を確認する方法がないか発注者を交えて検討した結果、**図-2**のUAVを用いた測量を実施することになった。河川管理者である国土交通省への河川利用を申請した後、TSでの基準点の確認を含めて3日間で測量を実施した。

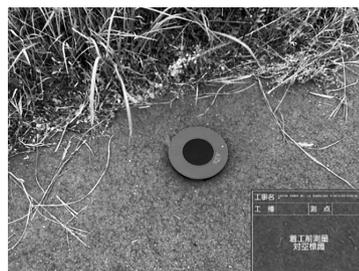
図-4 精度検証点 (製品名：エアロボマーカー)

いて**図-4**に示す「精度検証点」と呼ばれる点を設ける。本工事では、既存の水準点間の距離をTSで測量し、基準とした。精度検証点のGNSSによる座標を真値とした際の、UAVを用いて精度検証点を測量した座標の精度は、**-表-**の通りであった。アンカーボルト位置を決定するのに必要なX方向、Y方向の誤差はX方向で-2mm、Y方向で1mmと、どちらも施工誤差としている10mmに収まっており、十分な精度を確保していた。

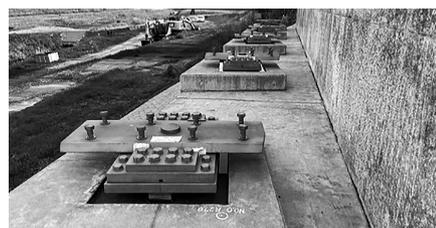
図-5 支承据え付け完了 (A1橋台)

測量結果を元にアンカーボルトの配置を移動させた支承は、当初の予定通り2024年1月に現場へ搬入し、**図-5**に示す通り全30基を無事に据え付けることができた。

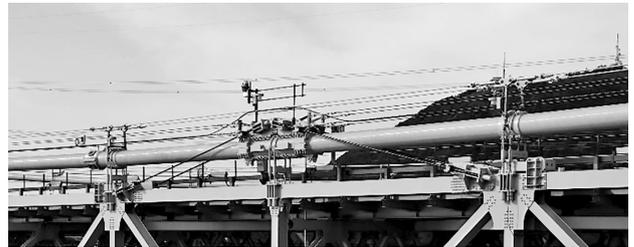
図-4 センターステイ取替工 完成写真

先述の通り、センターステイ取替施工中においてもその機能を喪失させないため、-表-に示す順序で施工を行った。センターステイの機能を既設から新設へ移行するSTEPにおいては、設置・撤去に伴う部材取付け順序ならびにケーブル張力導入順序を検討し、施工に着手した。また、施工の進捗に合わせて作業用足場内の構造変更や、狭隘部作業における部材との挟まれ災害など安全面への配慮が必要であった。その上で、主ケーブルや補剛桁等の本体構造物に損傷を与えないよう、細心の注意を払い工事を完成させた（図-4）。

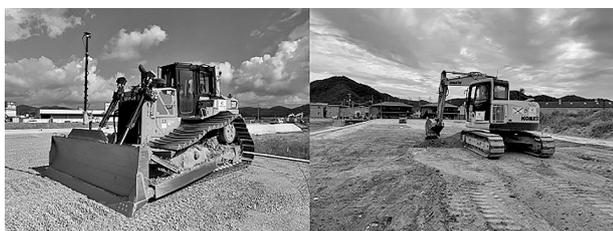
図-2 ブルドーザー・バックホウ

ICT建機についても協力会社では利用する予定がなく、全て通常のバックホウを搬入していたため、既存のバックホウに後付けできるGNSSマシンガイダンス（以下MG）システムVR500を導入した。

ブルドーザについては、リースした機械が3次元マシンコントロール（以下MC）による施工が可能な機体であったため、アンテナやモニタ等を取り付けてMC施工を可能にすることができた。

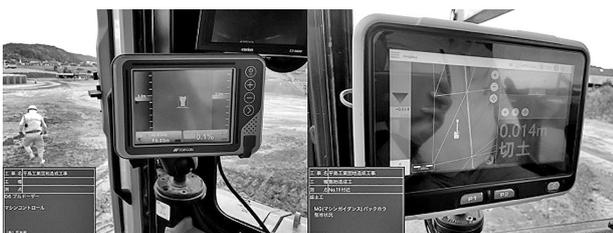
図-3 誘導画面

またGNSSのみでは天候や衛星の状況で精度が落ち、エラーが多く発生したため、現場内に基地局を設置して精度を確保した。

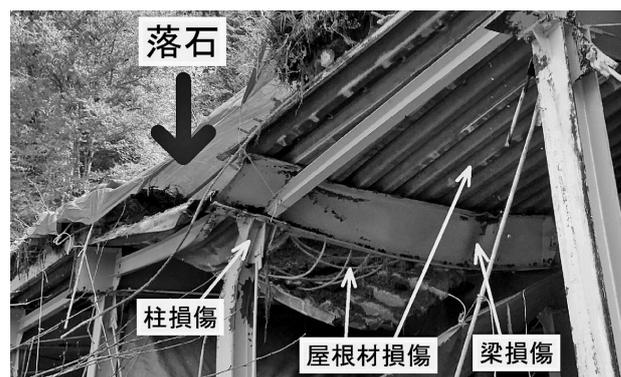
図-1 スノーシェッド損傷状況

本工事は、富山県立山黒部アルペンルートに繋がる立山有料道路桂台～美女平間に位置するスノーシェッドの復旧工事である。令和4年5月2日に発生した落石によりスノーシェッドが損傷し、復旧工事が必要となった。損傷状況を図-1に示す。落石による衝撃で一部の梁、柱および屋根材が大きく変形した状態であった。

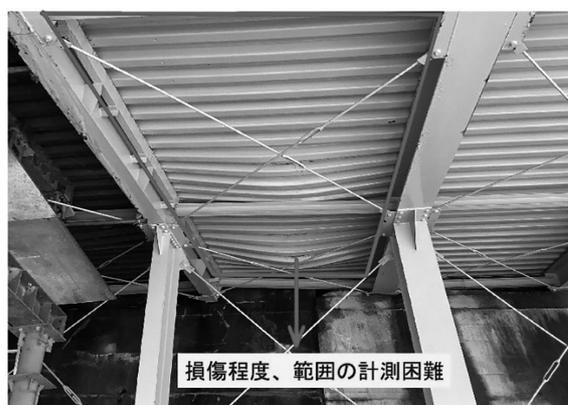
<カラーマップ>

【品質の確保】従来の手作業による調査方法では計測者の技量に起因する誤差が大きくなる傾向があったが、LTを用いた三次元計測では、計測精度が $\pm 0.3\text{mm}$ 以内であることが保証されており（精度保証30mまで入射角 45° まで）、部材の変形量および変形範囲の測定精度が大幅に向上した。また、カラーマップの活用により、部材の変形程度を直感的に理解することができ、客観性の高い資料を作成することができた（図-3）。

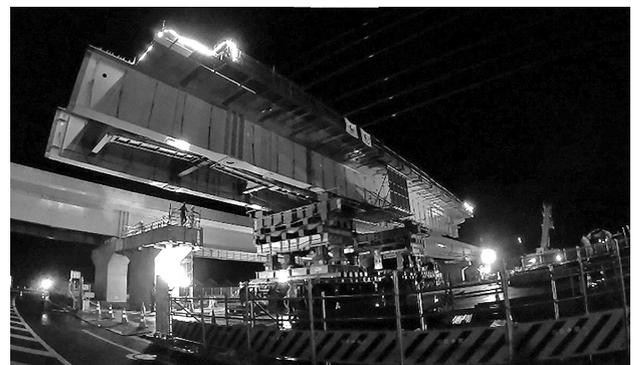
図-1 多軸式特殊台車による一括架設

架設重量は桁・合成床版・足場材等の仮設等を含め162t、架台設備が177t、架設桁長が46mであることから運搬時の安定性確保のため、6軸の多軸式特殊台車を4台連結し積載能力を1,000tの編成とした。また現場内は軟弱地盤であったことから平坦性と地耐力確認の結果から、盛土と敷鉄板敷設のヤード整備工を行った。

多軸式特殊台車の架設は架設位置へ正確に運搬することが必要であり、位置や角度の調整に時間を要することが想定された。夜間の限られた時間の中で架設を完了させるため、運搬軌跡を敷鉄板上に記し、多軸式特殊台車に取り付けた下げ振りにより軌跡に沿って運搬をすることで厳密化を図り、微調整のみとなり時間内に架設を完了した。

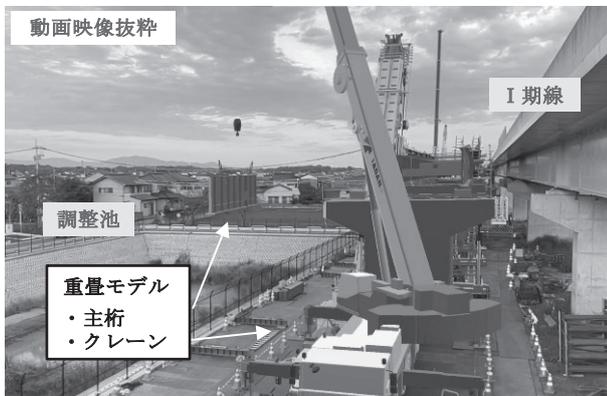
図-2 架設シミュレーションのAR重畳

一般架設部の桁の架設では、狭隘なヤードでの架設における施工の確実性のため、ヤードの点群データを取得し、架設の3Dモデルと時間軸を合わせた4D架設シミュレーションの統合モデルで、施工ステップ毎の地組位置やベントとクレーンの配置等の計画を事前に確認した。さらに4Dシミュレーションモデルを施工ステップに合わせて現場にAR重畳を行った。これにより施工前に架設の可否や留意点の把握が可能であり、また架設当日に作業員に共有することで、作業手順の周知や危険予知に活用した。

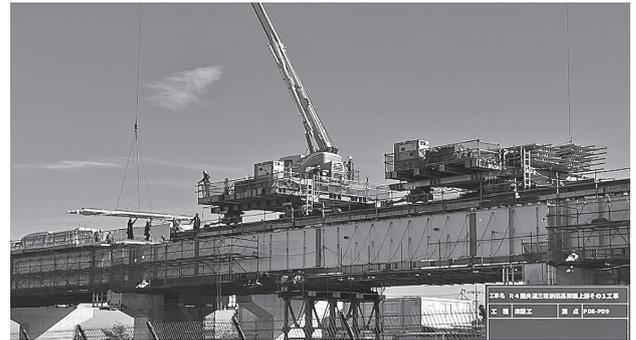
図-3 桁上クレーンによる合成床版架設

合成床版の架設では、狭隘な施工ヤードに加え桁の架設が完了していることから、地上からの合成床版の架設が困難であった。そこで桁上に軌条設備を設けクレーンと合成床版運搬用の台車を設置して合成床版の架設を行った(図-3)。あらかじめ台車・25tラフタークレーン・合成床版を桁上に上げ、端部から順に軌条設備の解体と合成床版の架設を行った。桁上クレーン及び台車の撤去は唯一桁の側面にヤードがある箇所で行った。また台車の移動にはレールクランプを搭載したクレビスジャッキを使用し、軌条レールをクランプ後、ジャッキの伸び縮みにより運搬を行った。

合成床版の架設も桁同様架設シミュレーションを実施したことで、手戻りやトラブルの発生無く施工を完了した。

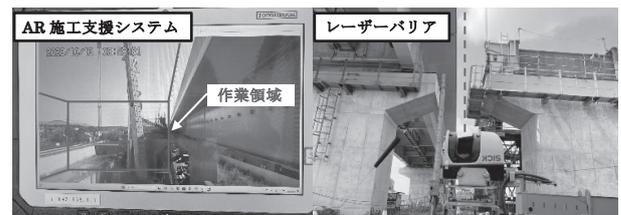
図-4 I期線への接触事故防止措置

本橋はI期線に近接していることから、各架設における吊荷の接触事故が懸念された。そこで本工事ではレーザーバリアの設置と、吊荷の逸脱管理が可能なAR施工支援システムを併用した。

レーザーバリアはレーザーにより設定したエリア外に吊荷が到達すると警告灯とサイレンにより危険を知らせる。またAR施工支援システムは、クレーンに設置したリアルタイムのカメラ映像に吊荷作業領域をAR重畳し、作業主任者とクレーン運転手がタブレット上で確認できるように構築したものである。以上により音だけでなく視覚的にも作業領域を把握でき、二重管理により接触事故を防止した。

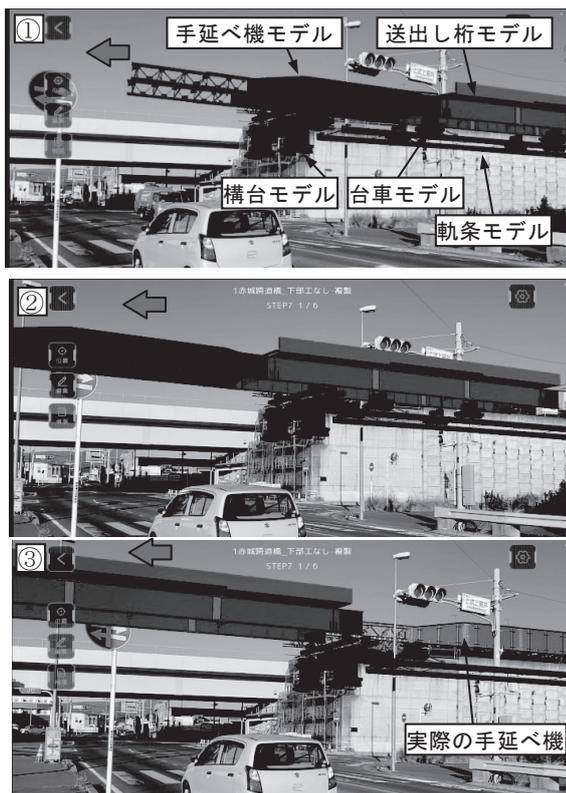
図-1 送し施工モデルのAR重畳（交差点上）
止めにすることで安全を確保した。

現場条件に適した安全かつ最適な施工モデルを構築するために、施工ヤードの点群データを取得し、解像度300程度で作成した全ての構造物と設備等の3Dモデルを使用して、送出しの設備設置から降下完了までの4D架設シミュレーションを実施した。その際、下記の対処を行い最適な施工モデルを構築した。

- ① 送出しヤードのI期線側段差部にある法面と軌条設備が重なるため、軌条を内側にずらして計画を修正した。
- ② 送出し時に送出し桁と橋名の道路標識が干渉するため、一時撤去することで対処した。
- ③ 俯角範囲を図化し、道路利用者の安全性を確認した。この際、I期線側では、境界にフェンスを設けて落下物に対する安全性を高め、ランプ部側では、送出し時に右折区間を通行
