## 2 施工計画

## 出水期の護岸工事

宮崎県土木施工管理技士会  
日新興業株式会社  
土木部  
佐藤 宗近

- (1) 工事名：令和3年度防安広域第50-1-9号  
祝子川宇和田地区護岸工事その3

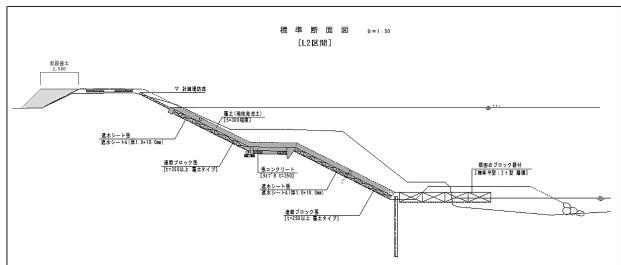
図-1 標準横断図

本工事は、祝子川左岸宇和田地区の既設堤防を掘削し連節ブロック張りをする工事であった。

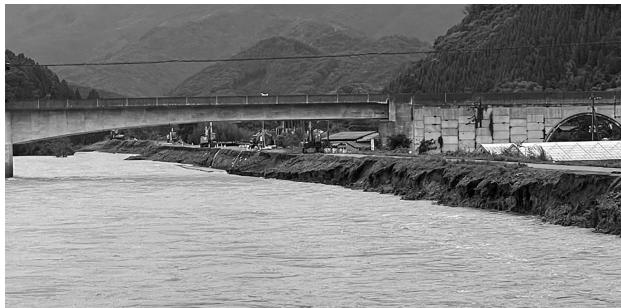
図-2 増水時（9月19日 台風14号）

ブルーシートで覆い、法肩は土のうを積んで保護した。しかし台風14号では水位の上昇で一部覆土まで完了していた低水護岸の上流部横帯工1箇所と肩止コンクリート10m、連節ブロック320m<sup>2</sup>が崩壊し高水護岸の土砂が殆ど流失し小段部がなくなった。

4. 被災後、発注者と協議して崩壊構造物を撤去、再設置する事となつたが覆土を行っていた為、連節ブロック連結部の土砂を人力で取除くのに時間と労力が掛かって大変であった。流出した高水護岸は築堤に適した土砂を購入して盛土を行いブロック基礎は工期短縮の為、2次製品を使用した。増水による作業休止は協議期間も含めて12日あり、復旧に19日を要した。

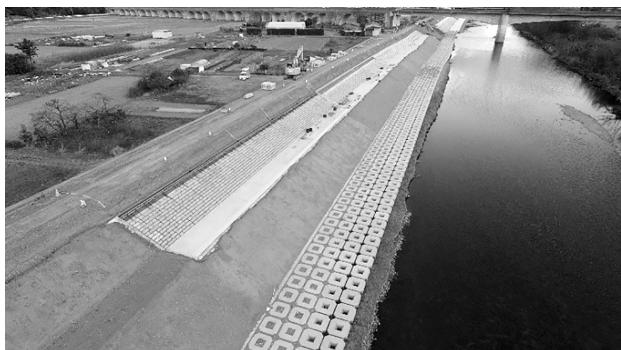
図-3 高水護岸部 完了（覆土前）

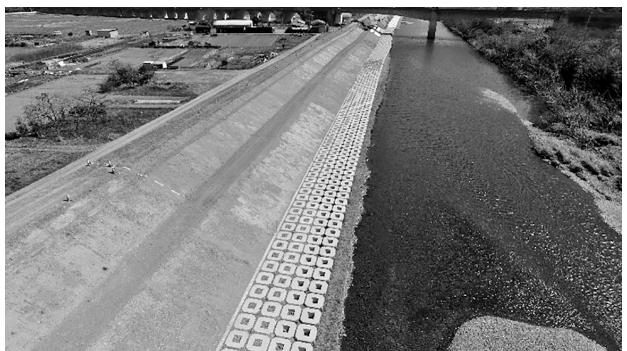
図-4 完成
