## 効率よく施工するための工夫

新潟県土木施工管理技士会  
株式会社森下組  
土木部課長  
荒川 勇

- (1) 工事名：一般県道土樽越後中里停車場線  
松川橋補修工事
- (2) 発注者：新潟県南魚沼地域振興局地域整備部
- (3) 工事場所：新潟県南魚沼郡湯沢町地内
- (4) 工期：令和5年3月23日～  
令和6年1月16日

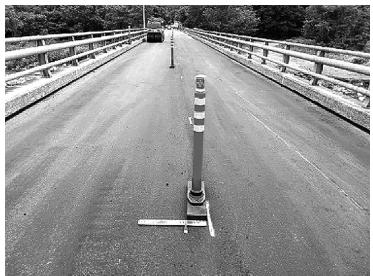
図-1 狹い規制材

1. 橋梁の幅員が狭く（5.5m）安全対策の工夫として、規制材を幅の狭いタイプのポストコーンを使用した。通常300mmを150mmに変更し、少でも作業幅員と規制幅員を確保するよう対策し、作業スペースの確保に努めた（図-1）。歩行者通行時は、車両を通行させないよう安全管理を徹底し、歩行者に配慮した交通規制を実施し歩行者通行時は、通行車両を一時止めて、誘導員による誘導を行った（図-2）。接触防止対策、飛散防止対策として、毎日片側規制解除を行う為、簡易テントを使用しネットを設置して、作業箇所での識別及び飛散防止を実施した（図-3）。飛散事故、接触事故共に無く無事故で完工ができた。

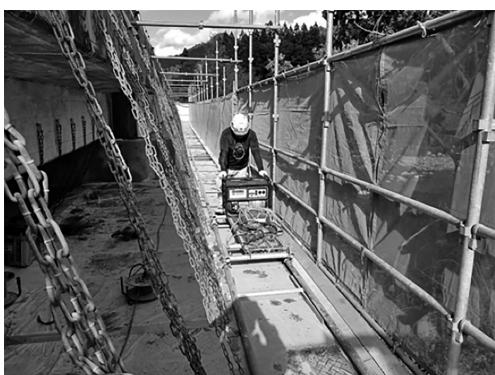
図-4 台車レール使用状況

2. 台車及びレール設置による作業環境改善について 幅員が狭い橋梁な為、交通規制による材料及び資材の荷卸しができない為、吊足場仮設図作成時に吊足場の上流側に900mmのスペースを構築し、吊足場上にレールを設置し台車にて作業員が橋台側より、いつでも資材運搬が可能な状態にしたことにより、施工性の改善につながった。当初想定していなかった、吊足場資材の移動もレールにて移動でき、重機等を使用しなくても現場で対応可能で施工ができた。

今回施工の工程ステップ調整や吊足場上のレール設置により、工程は停滞することなく進捗することができました。現場の創意工夫で施工管理が改善し、少しでも安全で効率よく工事が行える対策を、今後も考案して行きたい。

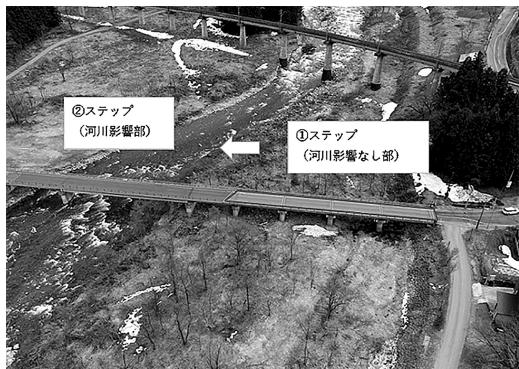
図-5 施工ステップ図

3. 河川占用工事と砂防指定地域であった為、施工開始制約があり工程管理に課題があり、砂防指定地域において、河川内の施工は10月1日以降との取り決めが有り、10月からの施工では工程的に、間に合わない為、2ステップ施工の提案協議を行った。10月までに河川に影響のない箇所（①ステップ）の施工を先行で作業を行い、10月には影響箇所（②ステップ）の施工を行うよう、各官公庁と協議や施工調整を行い、降雪前に施工が終わるよう、工程を間に合わせた。結果的に吊足場資材も再利用が可能だったため、吊足場資材を半分に減らす事ができ、資材搬入の削減にも繋がった。
