17 施工計画

橋梁補修工事での事例

- (1) 工事名：令和4年度長沖橋橋梁修繕工事
- (2) 発注者：宮城県北部土木事務所
- (3) 工事場所：宮城県大崎市古川飯川字馬場地内
- (4) 工期：
 - 自) 2023年2月28日
 - 至) 2024年1月31日

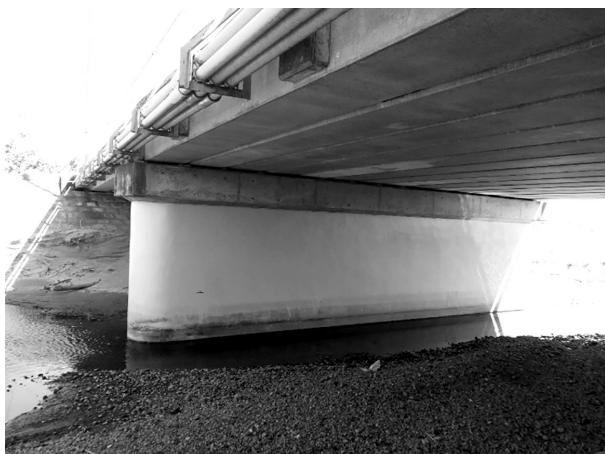
図-1 現場施工前状況

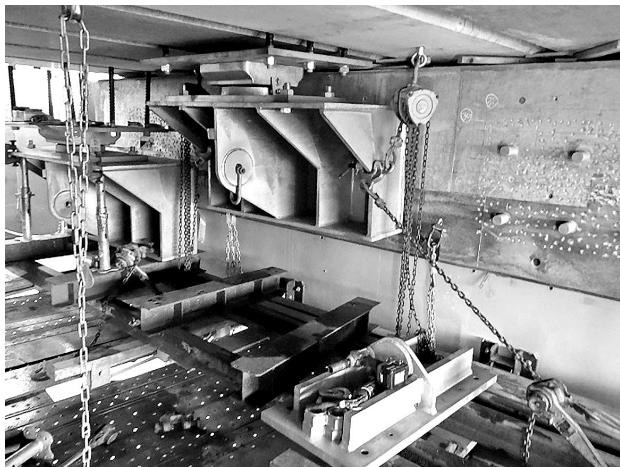
2023年2月の工事受注後、直ちに現地に赴き調査を開始した。長沖橋の完成は昭和50年代ということで完成から40年ほど経過しており耐震化工事は急務であった。本工事は、プレテンション方式中空床版橋であり、主桁型式は現在では製作されていない建設省ホローと呼ばれていた床版部分が15cmしかないタイプの床版橋であった。その中空部分にアンカーを設置し桁下面にブラケットを設置し下部工に取り付けたブラケットと連結し落橋防止とするものであった。社内にて施工検討会を開催したが、そこで課題として挙げられたのが以下の事柄であった。

2-1 アンカーを組立てた後に無収縮モルタルを打設するのだが、主桁面が粗面ではないため無収縮モルタルとアンカーの付着力が設計で示されただけの耐力があるかということであった。

図-2 アンカー、ブラケット設置

3-1 付着力の問題であるが、通常工場製作された主桁の側面は仕上げ面であるため、粗面となってはいない。チッピングなどの処理も桁間が9cmしかなく現実的ではなかった。そこで社内で検討した結果、現場状況と同一の供試体を作成しアムスラーにて付着力を確認することとした。

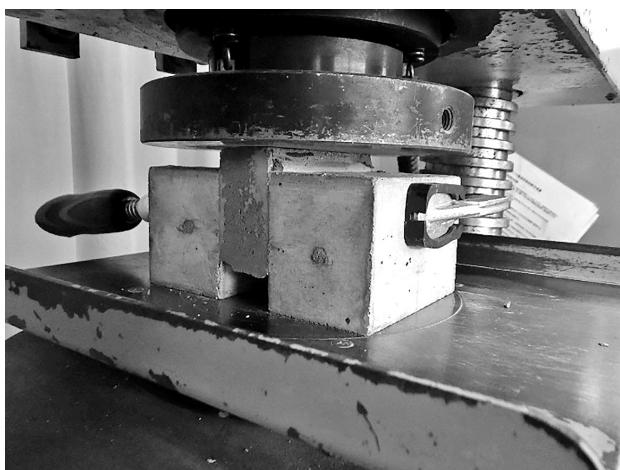
図-3 付着力試験状況

今回の課題であったアンカーと無収縮モルタルの付着力も試験により耐力が確認され現場に設置した落橋防止装置は安全に機能することができた。また片側交互通行による交通への影響もほとんどなく苦情も皆無であった。社内で課題として挙げられたアンカーの付着力の確認も発注者に対して事前に計画書を作成し承認を得た。

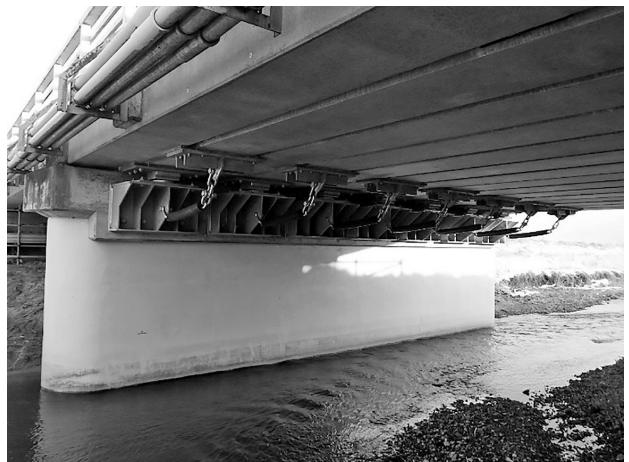
図-4 長沖橋完成（ブラケット取り付け完了）
