28 工程管理

PC 上部工工事での事例

東日本コンクリート株式会社

- (1) 工事名：鮎川橋上部工工事
- (2) 発注者：宮城県東部土木事務所
- (3) 工事場所：宮城県石巻市鮎川浜地内
- (4) 工期：
（自）令和元年3月29日
（至）令和3年5月31日
- (5) 型式：ポストテンション方式T桁橋
橋長41.8m, 全巾員12.8m(歩道2.5m×2)

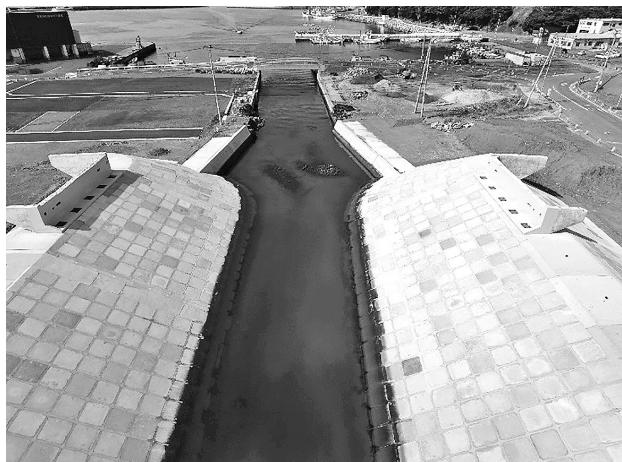
図-1 現場施工前状況

本工事施工箇所は、宮城県石巻市鮎川浜にあり牡鹿半島の先端部に位置していた。現場は河口から数百メートルにあり先の東日本大震災で旧橋が流失し生活に支障をきたしていた為地元の方々からは早期完成を望む声が上がっていた。

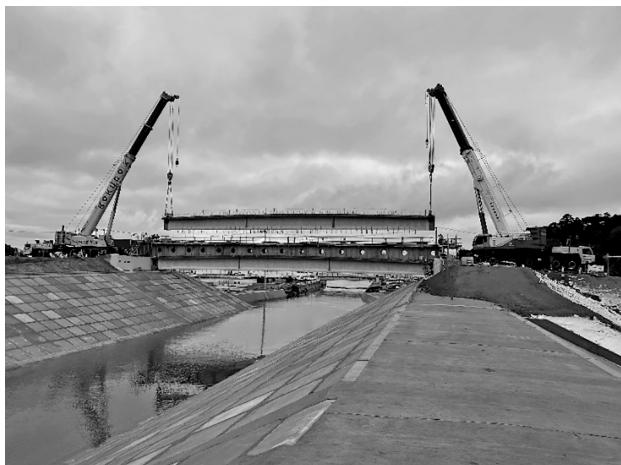
図-2 主桁架設作業状況

- 1) 工期短縮の件であるが、発注時の主桁架設工法はガーダー+門構併用架設であった。工程表を作成したところ所要日数は、門構組立、解体で12日+架設で10日の合計22日であった。社内で検討した結果門構を200tクレーンの相吊りに変更するとクレーン分解組立に4日+架設5日の合計9日で作業完了となり13日の工程短縮を図ることができた。また門構組立を無くしたことでも高所作業が減少し作業員の安全確保にも貢献できたと自負している。

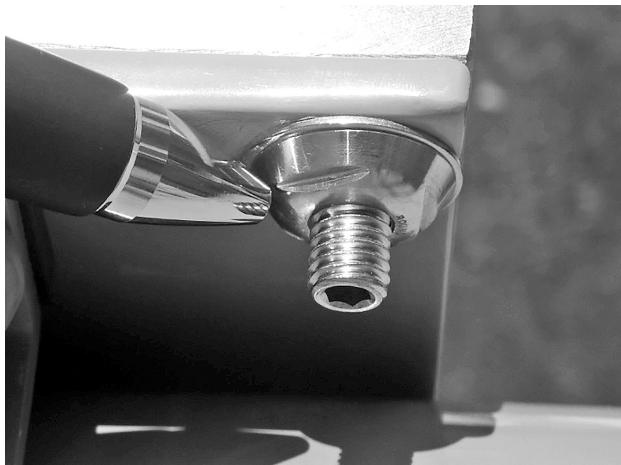
図-3 盗難防止ナット

2) 橋名板の盗難対策は、従来ナットの後ろのねじ山を削ることで対応していたが、宮城県においては盗難事件がテレビ、新聞などで数多く報じられていた。当現場では専用工具を用いてしか締めることのできないナットを使用して橋名板を取り付け盗難防止対策とした。
