応力導入状態での主桁溶接について

本現場は、大阪都心部より、放射状に形成された既存鉄道を、環状方向に結束することにより、広域的な鉄道ネットワークを形成することを目的とした、モノレール用の鋼軌道桁の架設工事である。

- (1) 工事名：大阪モノレール 鋼軌道桁建設工事 (B957工区)
- (2) 発注者：大阪府都市整備部
モノレール建設事務所
- (3) 工事場所：大阪府門真市桑才新町地内外
- (4) 工期：令和3年12月20日～
令和6年6月28日

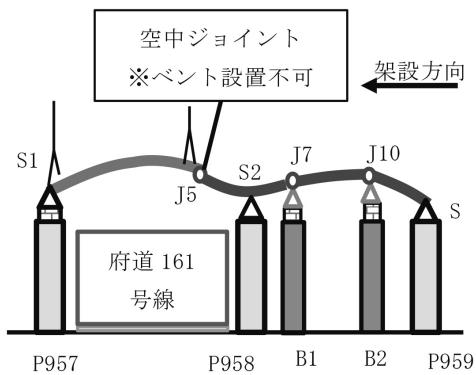
図-2 現場問題点

架設時の、添接ジョイントは、J10、J7、J5となるが、J10、J7については、ヤード内にベントを設置して桁を支持するため、無応力での添接（溶接・高力ボルト締付）が可能である。しかし、J5については、府道161号線上となるため、ベントの設置が不可となる（図-2 現場問題点参照）。

よって、桁を支持できない状態、つまり応力の入った状態で、溶接、高力ボルトの締め付けを行う事となった。

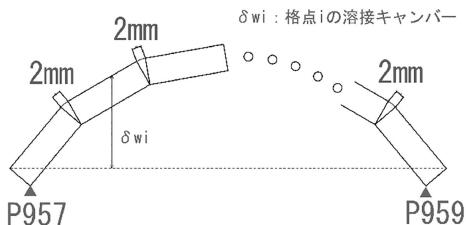
図-3 溶接キャンバー

(2) 本現場の溶接キャンバーは上フランジに2mmの隙間を設けることで設定した(図-3 溶接キャンバー参照)。

この2mmの隙間に關しては、事前に地組桁で溶接を行った時の収縮量を実測した上で決定した。

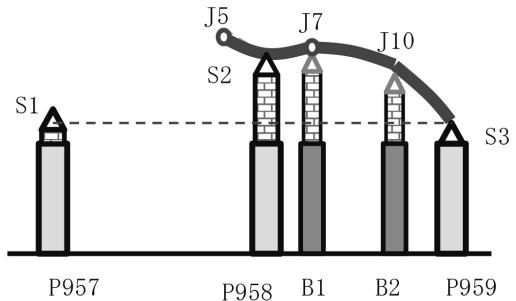
図-4 桁調整図

次に、J7の溶接前の標高に桁の高さを調整し、J10同様に下フランジのボルトを締め付け、溶接を行い、S1～J5地組桁の架設前の標高になるよう桁の高さの調整を行った(図-4 桁調整図)。

この時の調整量は、空中ジョイントとなるたわみ量を解析にて算出し、加えて溶接収縮を考慮しS1受け点高さを調整した桁形状にて管理した。

(3) P959側より順次架設を行った後、溶接キャンバーを考慮した高さに桁の高さの調整をS2、J10、J7、S2で行い、J10の下フランジのボルトを締め付け、上フランジの溶接を行った。

S1～J5の夜間架設時にはクレーンにて桁を吊った状態にて、J5の下フランジのボルトの締め

付けを行った。その後、桁の標高を実測確認し、J5の上フランジの溶接を行い、溶接完了後に、J10、J7、J5の腹板の仮ボルト、ピンを外し、本ボルトの締め付けを行い、各支点、ベントの標高調整材を抜き最終形状とし測量を行った。
