# 50 安全管理

## 土砂運搬における ダンプトラックと誘導員の接触事故防止対策

(一社) 北海道土木施工管理技士会  
岩田地崎建設株式会社  
山内 敦貴

(1) 工事名：石狩川改修工事の内

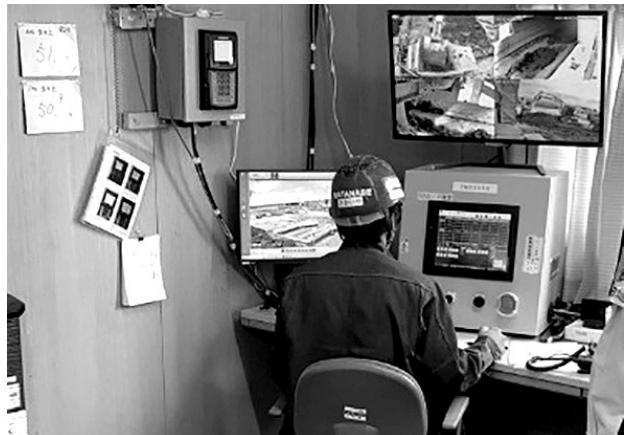
図-6 掘拌プラント操作室

また、作業中に設備の異常や運搬に問題が発生していないかを常に確認できるように監視カメラを設置した（図-5）。作業状況は攪拌プラント操作室のモニター画面に映し出し、常にオペレーターが監視を行った（図-6）。異常がある場合

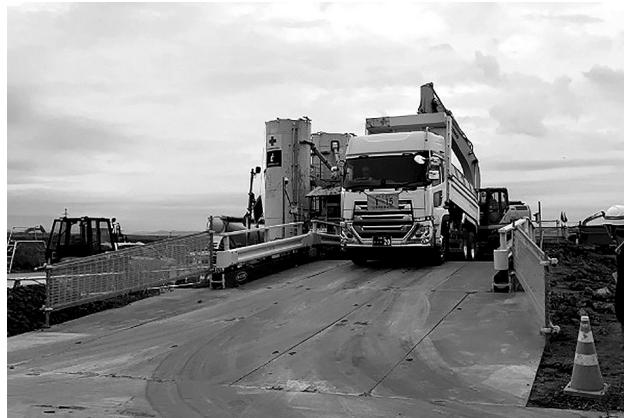
図-7 土砂受け入れ状況

これらにより、土砂受け入れ箇所を無人化しダンプトラックと誘導員の接触災害が発生するリスクを完全に無くすことができた（図-7）。
