三次元計測による スノーシェッド復旧工事の調査事例

- (1) 工 事 名：立山有料道路 維持改良 細谷第3
スノーシェッド応急復旧工事
- (2) 発 注 者：富山県道路公社
- (3) 工事場所：中新川郡 立山町 芦峯寺（立山有料道路桂台～美女平間）
- (4) 工 期：R4年5月18日～R4年8月30日

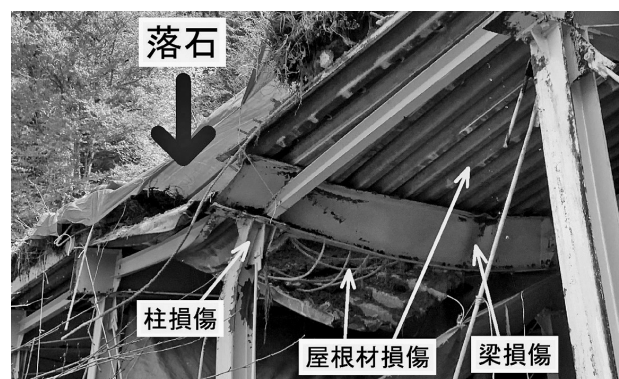
図-1 スノーシェッド損傷状況

本工事は、富山県立山黒部アルペンルートに繋がる立山有料道路桂台～美女平間に位置するスノーシェッドの復旧工事である。令和4年5月2日に発生した落石によりスノーシェッドが損傷し、復旧工事が必要となった。損傷状況を図-1に示す。落石による衝撃で一部の梁、柱および屋根材が大きく変形した状態であった。

立山有料道路は中部山岳国立公園内にある国内でも有数の山岳観光道路であり、利用者が多いことから社会的な影響を最小限にするため、応急復旧により一時的な早期解放を行い、その後、部材取り換えなどによる完全復旧を行った。本稿ではこのうち、応急復旧前の現地調査で行ったレーザートラッカー（以下LT）を用いた三次元計測について述べる。

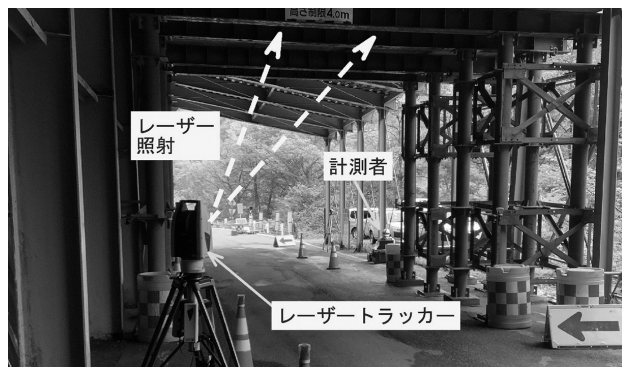
図-2 レーザートラッカーによる調査状況

上記問題点を解決するためにダイレクトスキャンが可能なLTを用いた三次元計測を行った（図-2）。LTはレーザー光を使用して既設構造物の

形状や寸法を高精度に計測する装置であり、ダイレクトスキャン機能を用いることにより高速かつ対象物に非接触で計測を行うことができる。ダイレクトスキャン機能とはLTから視野範囲内の計測対象物にレーザーを照射し、照射点の座標データを点群として扱うことができるシステムである。

【安全性の向上】地上から対象物に非接触で調査を行ったため、高所作業がなくなり安全に調査を行うことができた。また狭い足場上での調査がなくなり、調査者の負担を軽減することができた。
