エレクショントラスによる 橋体吊上げを併用した架設工事

日本橋梁建設土木施工管理技士会

JFE エンジニアリング株式会社

(1) 工事名：R5国道19号松本拡幅落合橋側道歩道橋上部2工事

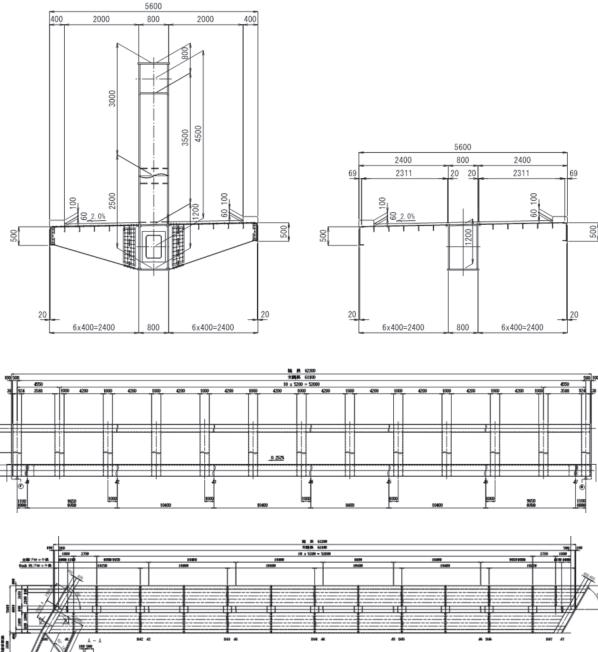
図-1 上部工一般図

(5) 橋梁形式：単弦フィーレンディール橋

(6) 総鋼重：221t

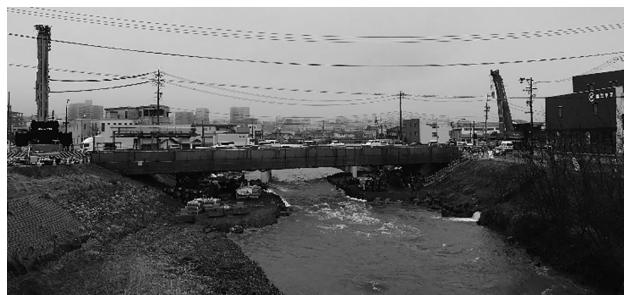
図-3 河川増水後

本工事は、長野県松本市白板地先において、一級河川田川に架かる橋長62.3mの単弦フィーレンディール歩道橋の製作・輸送・架設を行う鋼上部工工事である。当初の架設計画は、図-4の通りベント設備を4基設置するトラッククレーンベント架設工法を採用した。ベント設備は、H.W.L以上の高さに設置する必要があったため、ベント基礎にD-BOXを採用、H.W.L以上の高さにするため3段積みとすることで基礎耐力確保も兼ねた構造とした。架設用クレーンはA1橋台側に550t吊、A2橋台側に200t吊トラッククレーンを配置した。フィーレンディール橋の構造は、上弦材と下弦材で構成されており、それぞれ6ブロック、計12ブロックの架設であった。架設順序は下弦材架設完了後、上弦材の架設としていた。その架設途中、下弦材の架設が完了し、上弦材を1ブロック架設した時点で集中豪雨により河川が氾濫し、図-3の通り流水部近傍のベント基礎2基が流出した。ベント設備が不安定な状態となったため、残りの上弦材を架設するために代替の架設工法を提案して非出水期内に完成させた工事である。

河川中央部（支間中央）のベント設備2基が無くなることにより、桁のたわみは想定されたベント設備4基の状態と比較すると支間中央で最大7倍以上となる解析結果となり、この状態で上弦材の架設を進めると、当初と桁のたわみ差が大きすぎるため、上弦材の仕口角度が合わず架設できないだけでなく、ベント設備及び主構応力も超過し橋が崩壊する危険性があった。そのため、ベント設備の再構築は必須条件であったが、2週間以内で2度も集中豪雨等の河川増水によりベント基礎が流出していることからベント設備の再構築が出来ず、別の架設工法の検討が必要となった。

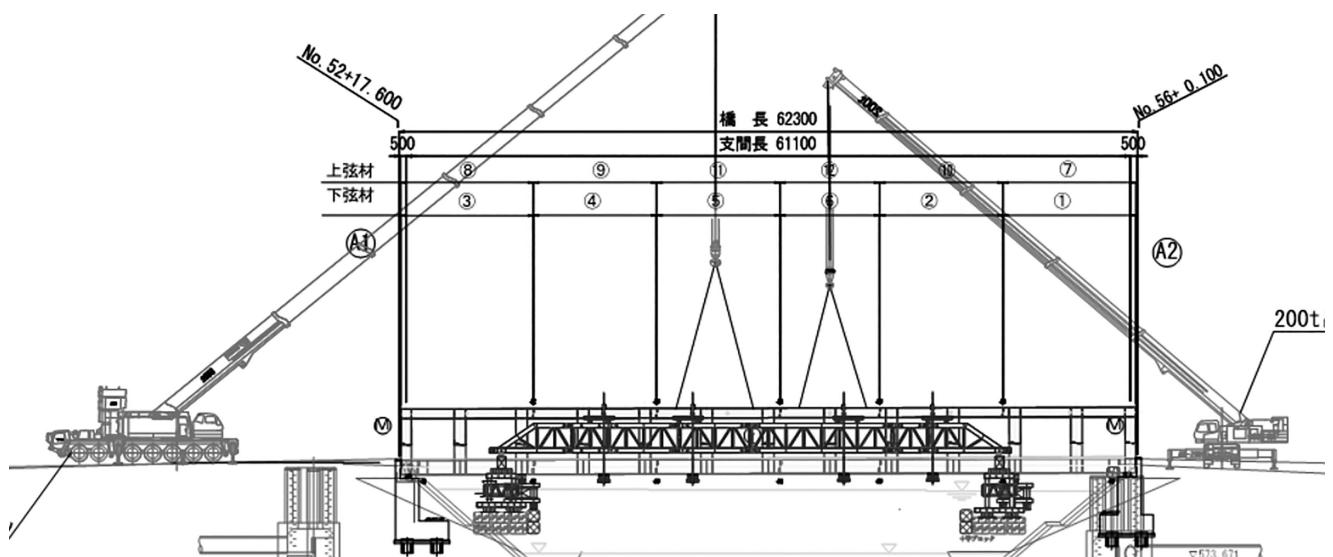
図-5 変更架設計画図

発注者に承認され実施することになった代替架設工法は、図-5、図-6の通りエレクショントラスを下弦材のL側・R側にそれぞれ架設し、エレクショントラス上にH鋼・ゲビン棒・センターホールジャッキ等で構成された吊上げ設備を設けて吊上げる方法である。エレクショントラスは3m、6m、7m、12mのブロックで構成され、それぞれピンとHTBで連結することで一体化できる構造となっている。今回は1トラス44mとなる組

次に、エレクショントラスを支えるためのベント設備が必要となるが、既存の両端部のベント基礎を橋軸直角方向に拡幅し、そこにベント設備を新たに4基設けた。

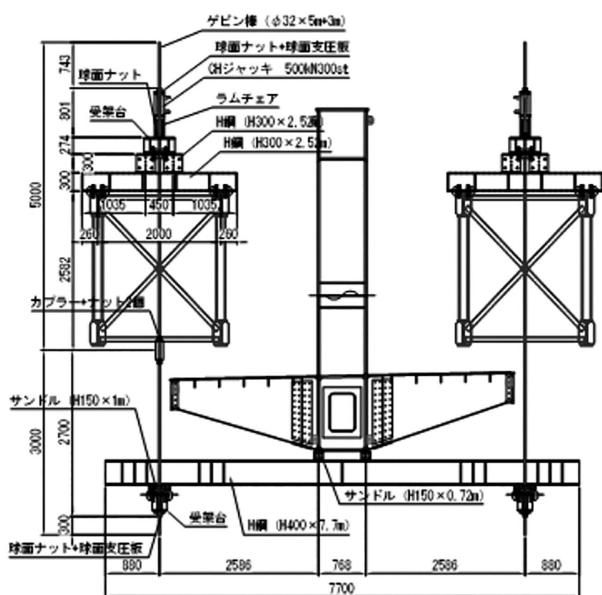
図-6 吊上げ設備詳細図

エレクショントラスの架設後、吊上げ設備を設置した。吊上げは4箇所とし、1点あたり500kNのセンターホールジャッキを使用した。

吊上げ設備設置後、主構のたわみ調整を行った。どの程度のジャッキ反力でたわみが何ミリ戻るかという明確な数値はなかったが、各ジャッキの最大反力をエレクショントラスの許容耐力より算出し、ジャッキ反力管理を行った。主構たわみはジャッキ反力を確認しながら、一定のストローク量に達したところで確認し、当初のベント設備4基で支持していた状態の形状まで戻すことが出来た。主構たわみの戻り量は、ジャッキストロークが30mmに対し10mm程度であったため約20mmはエレクショントラスのたわみであると考えられた。

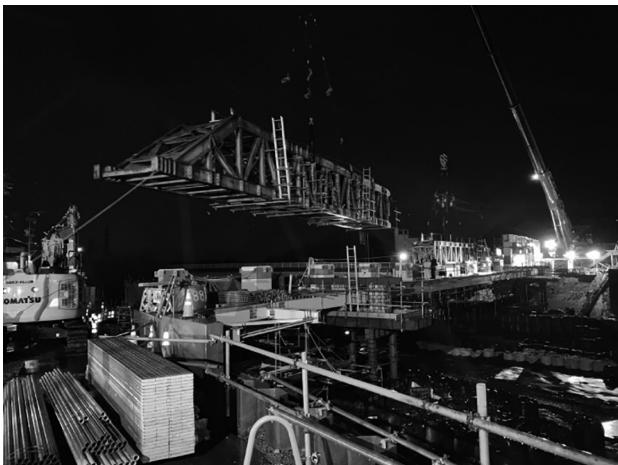
図-7 エレクショントラス架設状況

エレクショントラスの架設は、主構造と同様にA1ヤード、A2ヤードからそれぞれ行う計画とし、A1ヤードでは7m+3mブロックと6m+6mブ

ロックを地組立し22mブロックで架設、A2ヤードは7m+3mブロックと12mブロックをそれぞれ架設した。

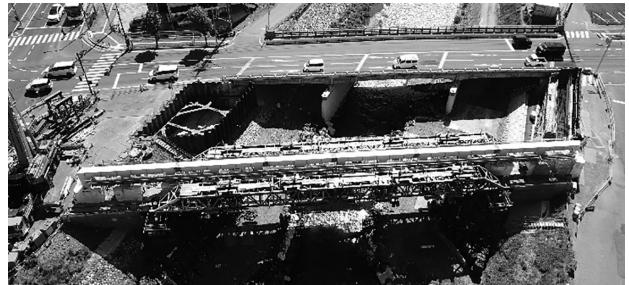
図-8 上弦材架設完了

主構たわみ調整後、上弦材の架設を再開した。1ブロック架設ごとに主構たわみの変化が確認できたため、必要に応じて調整を実施した。その結果、最終的な架設出来形を規格値の50%以内に収めることができた。出来形確認後、現場溶接作業へ移行した。
