高精度3次元測定器を活用した 出来形計測のメインオフィスからの技術支援

日本橋梁建設土木施工管理技士会

株式会社 IHI インフラシステム

- 工事名：新名神高速道路 宇治田原第一高架橋（鋼上部工）工事
- 発注者：西日本高速道路株式会社関西支社

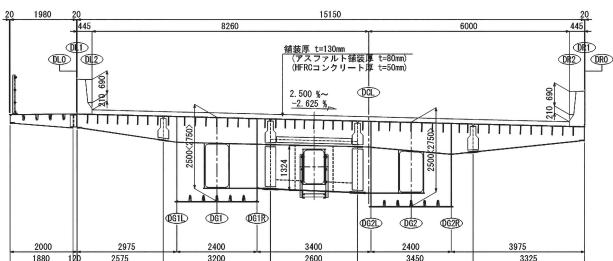
図-2 上部工断面図（下り線）

(5) 構造諸元

上り線：鋼6径間連続鋼床版箱桁橋

（橋長）275.5m（鋼重）1993.5t

下り線：鋼5径間連続鋼床版箱桁橋

（橋長）294.5m（鋼重）2230.0t

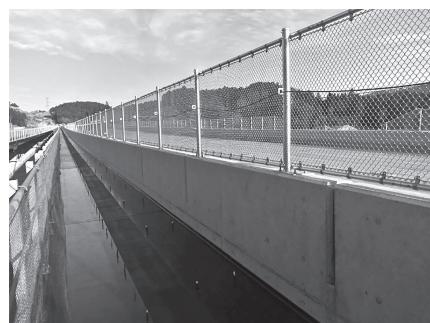
図-3 橋梁区間の張出し鋼床版

本橋の特徴として、近接する宇治田原トンネルの施設物添架のため、壁高欄の外側に「張り出し鋼床版（幅20m）」を設置する構造となっている（図-3）。

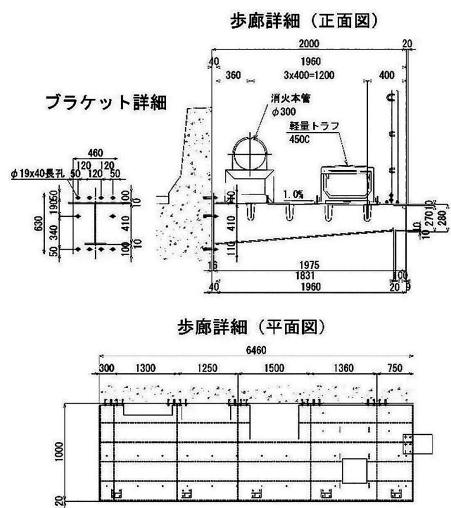
図-4 橋台軸体付き張り出し鋼床版 詳細図

橋台軸体付きの張り出し鋼床版は、図-4・5に示すとおり、歩廊1基あたり、5台のブラケットが溶接構造で接合されている。また、ブラケット1台あたり、10本のアンカーボルトを必要とする。よって、張り出し鋼床版を設置するためには、50本のアンカーボルトが工場製作のものと同位置になければならない。

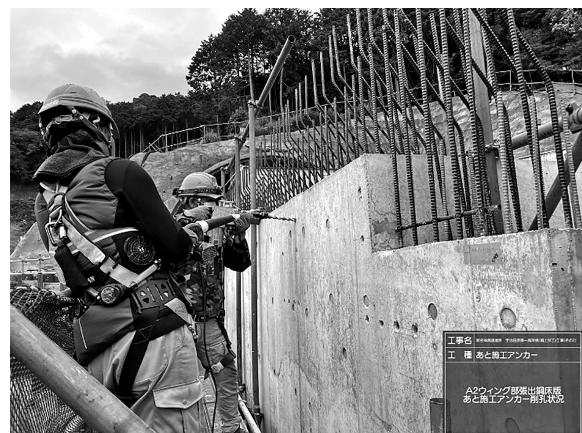
図-6 橋台軸体削孔状況

打ち込み式アンカーボルトはM16を採用しているため、軸体コンクリートの削孔深さは72mmとなる。これに対し、軸体側の鉄筋純かぶりは70mmのため、鉄筋探査機を用いて削孔位置を選定しなければならない（図-6）。また、橋台軸体施工時のPコン穴埋め箇所がアンカーボルト位置と重なった場合も打ち込み式アンカーボルトを設置することはできない。よって、製作図に図示されているアンカーボルト位置と同一の箇所への設置は不可能であるため、現地での計測結果を工場製作に確実に反映させなければならない。

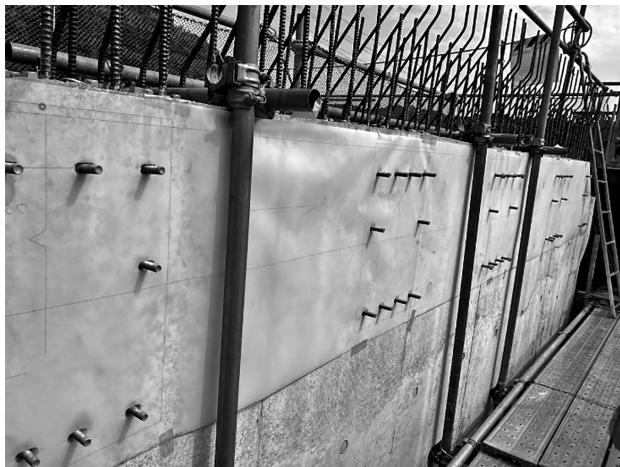
図-7 フィルム設置状況

通常、アンカーボルトの計測結果を設計および工場製作に反映する際は、「現地で確定したアンカーボルト位置をフィルムに転写」し、これをフィードバックしている。しかし、この場合はアンカーボルトが垂直に設置されていることが大前提であるため、打ち込んだアンカーボルト自体が傾いている場合は、アンカーボルト先端位置を工場製作に反映することはできない。また、本橋のように延長6.5mと長いフィルムの場合は、フィルムのよれや歪みにより正確に計測できない場合がある（図-7）。その他にも、フィルムの表裏の取り扱い間違いや基準点の設定間違いなど、ヒューマンエラーが発生する可能性が高いだけでなく、計測対象物に精通した者が図面反映等を行う必要があり、現地技術者の作業量の増加や計測者個人の力量にゆだねられてしまう点も問題である。

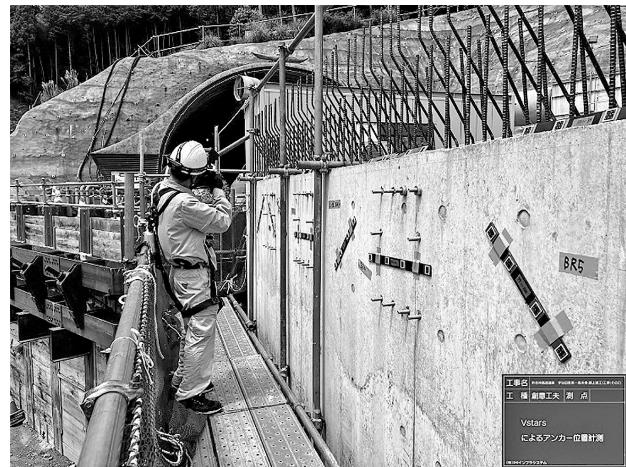
図-8 工業計測用高性能カメラによる計測状況

採用した技術は、コンパクトな工業計測用の高性能カメラを使用するもので、移動時の安全性を確保しつつカメラに精通していない作業者でも容易に撮影することができ、撮影した画像データから計測点の3次元化が可能である(図-8)。

さらに、撮影後に現地のノートパソコンを使用してシステム処理が可能なため、計測結果をその場で速やかに確認することができる点もメリットといえる。

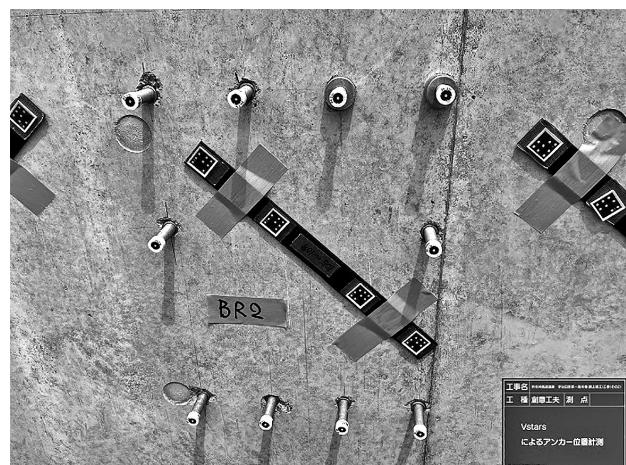
図-9 コードターゲット設置状況

計測点においてシステムが自動認識するシールターゲットの設置が必要となるが、アンカーボルトの径に応じた治具を使用することで、個々のボルトに墨書きを行わずに計測ターゲットをアンカーボルトの中心に高精度で設置することができる。また、張り出し鋼床版の上面となる点を躯体コンクリートに追加することで、アンカーボルトと同一の座標系で計測を行うことが可能である。本システムの特徴である2次元バーコード型のコードターゲットは、特定の規則に従わずに計測範囲内に配置することができ、撮影位置と画像を自動でつなぎ合わせるため、広範囲の計測にも対応可能である。さらに、部材位置番号や図面上の記号を同時に撮影することで、施工記録としても活用することができる(図-9)。

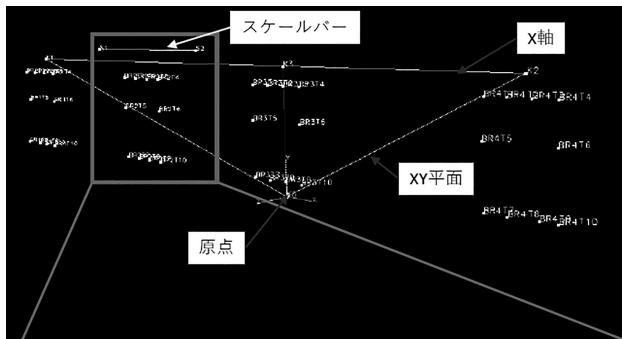
図-10 V-STARS上での3Dグラフィック

また、ソフトウェア内の3Dグラフィックビュー（図-10）を用いることで、測点名や測定位置を確認することができるため、撮影者や現地技術者でなくとも容易に計測点の漏れや撮影不足を判別することができる。

計測データの出力は、撮影した画像をソフトウェアに取り込んだ後、解析が約10分で終了し、計測点を任意の点を原点とした座標で出力することが可能である。（-表-）

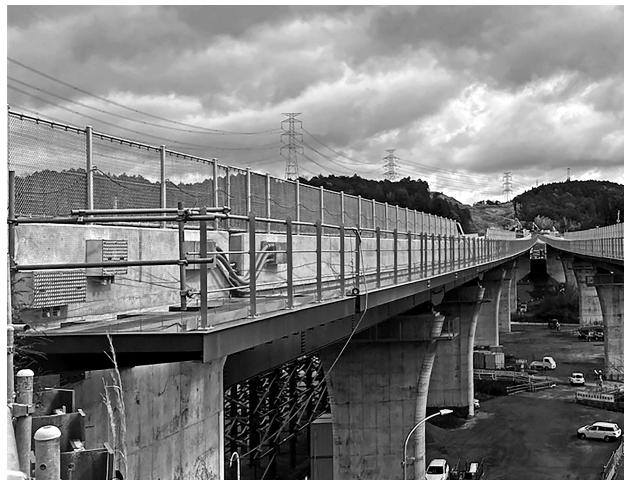
図-11 張り出し鋼床版施工完了

本工事においては、「3次元フォトグラメトリシステム」を用いた現地計測および計測結果のデジタルデータ出力により、設計図面および工場製作の一元データ管理を実現させた。このシステムの導入により、リードタイムの短縮およびヒューマンエラーの防止に顕著な効果が見られた。具体的には、現地での計測データを迅速かつ正確にデジタル化し、設計図面と連携させることで、工場での製作プロセスが効率化された。また、張り出し鋼床版設置時には50本全てのアンカーボルトが工場で製作した製品のボルト孔と完全に一致し、

干渉なく設置することができた。これにより、製品設置時での調整作業や製品自体の再製作が不要となり、施工の効率化と品質の向上が達成された（図-11）。
