## 縦横断勾配のある曲線送出し架設について

国道121号湯野上バイパスは、会津地域と南会津地域を結ぶ広域道路ネットワークを形成する延長約50kmの「会津縦貫南道路」の一部として計画された地域高規格道路である。交流圏の拡大による産業振興を支援し、高速交通網を整備する目的として行われている。本橋は、湯野上バイパス内に位置し観音川をまたぐ橋梁であり、曲線送出し工法にて架設を行った。

- (1) 工事名：国道121号6号橋上部工工事
- (2) 発注者：国土交通省  
東北地方整備局 郡山国道事務所
- (3) 工事場所：福島県南会津郡下郷町大字中妻～南会津郡下郷町大字合川地内
- (4) 工期：令和5年1月20日～  
令和6年2月26日

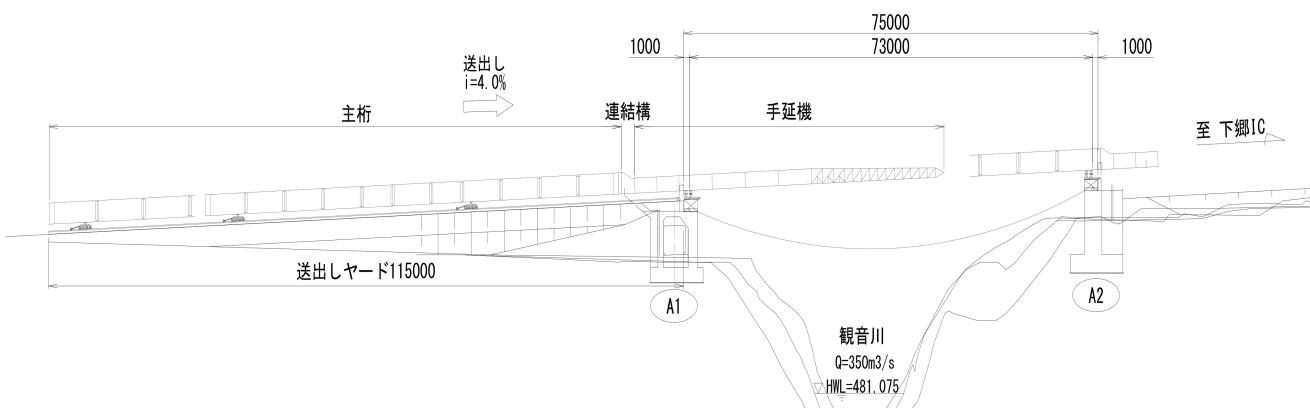
図-1 送出し架設側面図

本橋の特性として、図-1のように、桁の勾配が縦断方向に4%、横断方向に2.5%～3.6%程度となっており、送出し時の縦断勾配は完成形と同じ4%である。そのため、送出し装置の受梁には反力の4%の水平力が作用し、油圧ジャッキやベント設備の転倒が懸念された。

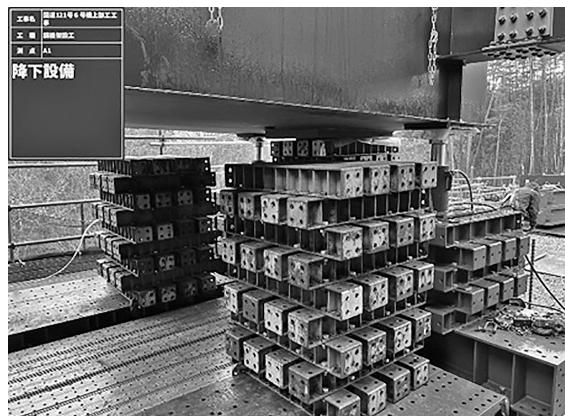
図-2 桁受け設備

送出し時の盛替え設備及び降下設備において、図-2のように複数の桁受架台を追加配置し、桁受架台にかかる反力を分散させることで、ベント設備への水平荷重を効果的に低減することが可能となった。

また、送出し勾配の4%に対応するために、各設備に4%のテーパーライナーを設置した。このテーパーライナーの設置により、反力が設備に対して垂直に作用する構造となり、油圧ジャッキやベント設備にかかる負荷が均等に分散され、転倒

リスクの低減を図ることができた。

送出し降下期間は1か月程度であったが、計画を実施する上で水平力として設計水平度の1/2を考慮した。また、地震時水平力(256.6KN)に抵抗するために、サンドル直下の枕梁をRアンカー(使用後に抜き取り撤去可能な接着系アンカー:自社製品)を使用して、橋台に固定を行った。また、ダブルセイフティーとして、ラッシングワイヤーの設置も行った。

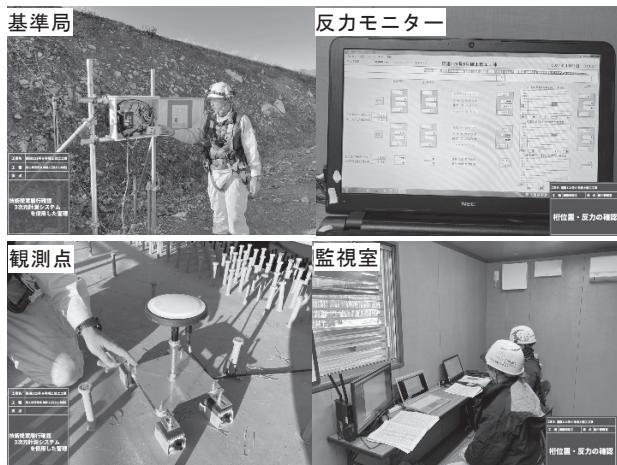
図-3 桁位置・反力の監視システム

桁位置は、図-3のように橋梁桁変位自動計測システム3Dブリッジ（NETIS登録番号SK-230145-A）を用い、手延べ機先端と主桁横桁ライン（両端部及び中央）に計8箇所、GNSSアンテナを設置し3次元座標により管理を行った。反力及び桁位置の計測は、送出し装置の1工程（1m）ごとに行い、反力のずれ20%、桁の横ずれ量50mm以内となるように調整・管理を行った。

送出し時に管理する反力は、はり解析では曲線の影響を反映した値を取得できないため、主桁・手延機の平面モデルを作成し、骨組解析により送出し1m毎の反力を算出した。桁位置・反力の管理については、集中管理システムを導入し一括で管理を行った。

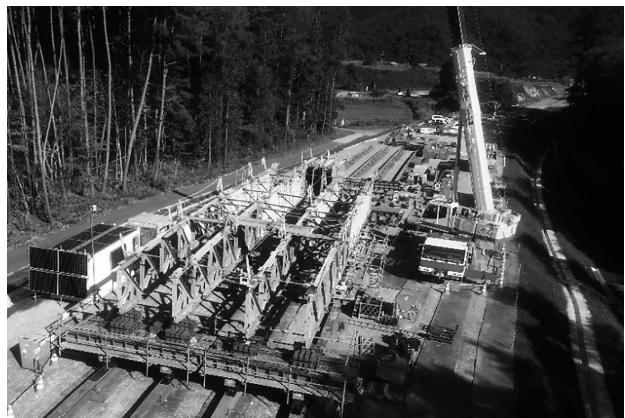
図-4 地組立

現場作業ヤードの実測結果から、架設参考図より施工ヤードを広く使用可能なことが判った。架設参考図では軌条設備後方にクレーンを配置し、軌条設備後方から橋台背面まで、桁の縦送りが必要な計画となっていたが、軌条設備側方にクレーンを配置可能なスペースを設けることができたため、桁の縦取りを行わず、図-4の通り直接クレーンにて桁の地組を行った。地組立時の桁単品での縦移動をなくすことで不安定状態での作業の

回避ができ、効率化にも繋がった。主桁のそり・通りの出来形を高精度に確保できた。

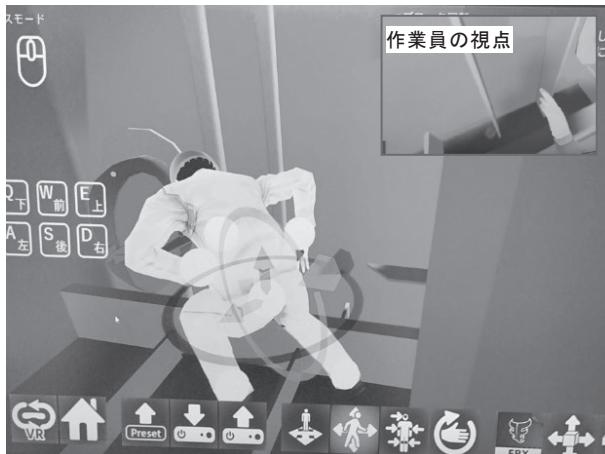
図-5 VRを用いた支点近傍での作業姿勢の確認

図-5のように、発注時の構造を再現した3Dモデルを用いてVRにて工場製作時の作業姿勢及び点検時の通行性を確認し、問題箇所の抽出を行った。

- ① 横桁控え材下は作業員の頭が入らず、支承補強リブフランジ下面の溶接・塗装作業時に手元を見ることができない。そのため溶接や塗装の品質確保が困難となる。
- ② マンホールの設置位置が低く、支承補強リブフランジとも近接しているため、出入りが難しく点検時の通行性が悪い。

一連の設計照査にVRを利用することにより、製作時および完成時の問題点を早期に発見し、当事者間での状況共有・認識統一を効率的に行うことができた。

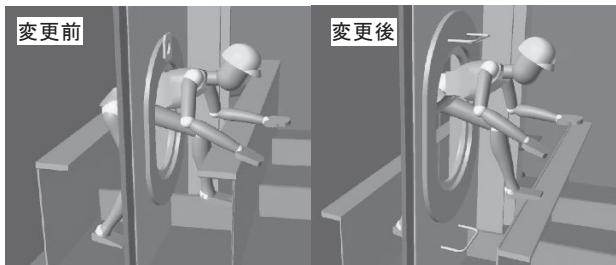
図-6 マンホール

以上の問題点から、支承補強リブのフランジを外側取付けに変更し、手元を覗き込まずに作業できるようにすることで、溶接および塗装の品質を確保した。また、図-6のようにマンホール設置位置を上げ、ダイヤフラムにステップを追加した。これにより、正立に近い姿勢でマンホールを通過できるようになり、通行性を向上させた。さらに、図-7のように支承セットボルト部の点検も容易にできるようになった。
