小樽における道路区画線工事でのリーンメソッドの活用事例

北海道土木施工管理技士会
会社名 北海道技建(株)

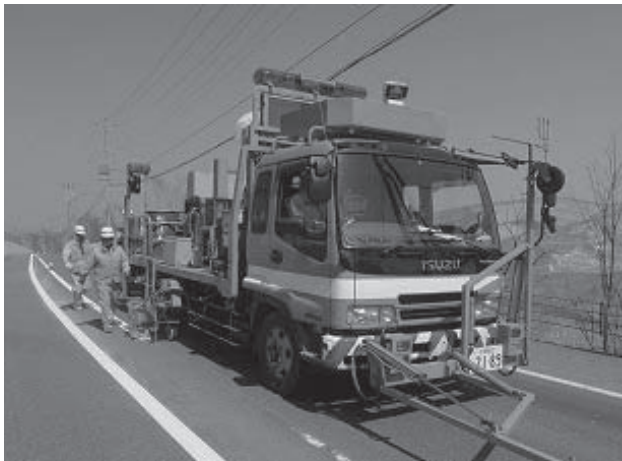
図-1 小樽地区での区画線施工状況

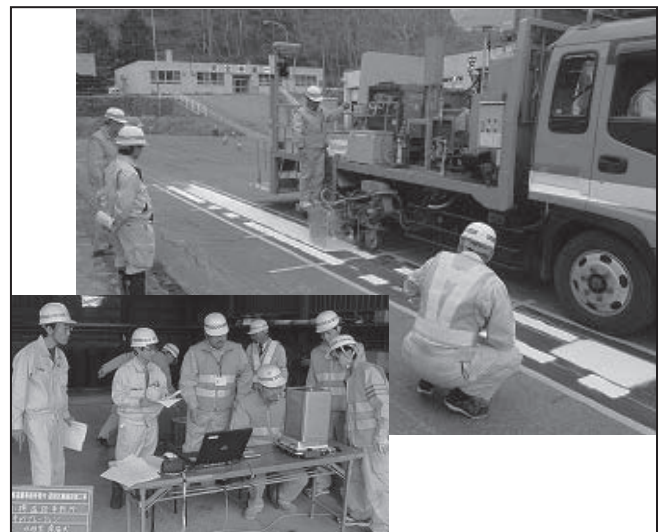
図-2 発注者立会による
キャリブレーション実施状況

これらの材料を区画線として、均一に設計塗布量を路面に定着させるには、各材料の吐出量と施工速度を同調し続ける事が不可欠なため、あらかじめ塗装機械のキャリブレーションテストを発注者立会の下で実施し、最良の塗装パターンが得られる圧力設定と、塗装速度の組み合わせを発見する事が必須となっている。また施工中は、テストで得られた決定値を保持する事が、重要な品質管理事項となる。

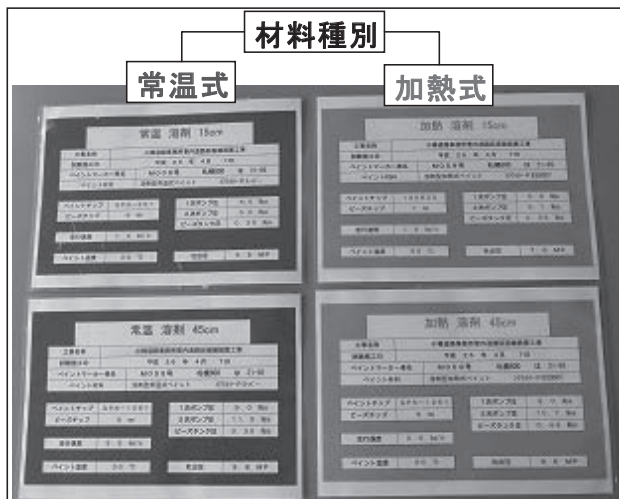
図-4 材料種別毎に色分けされた『かんばん』

『かんばん』の色を材料種別で色分けし、指示に色イメージを追加する改善を実施した(図-4)。

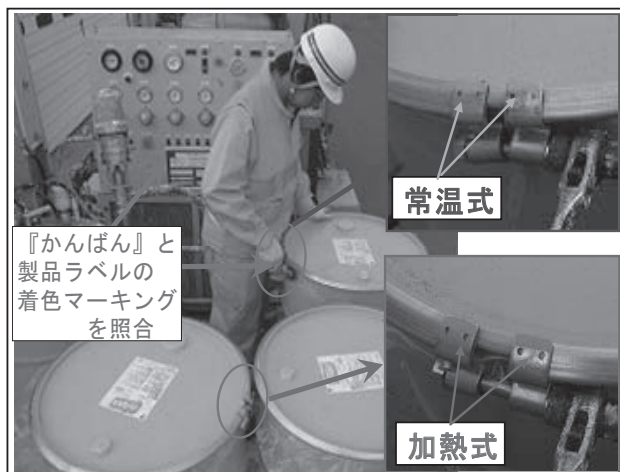
図-5 材料種別毎に容器に着色マーキング

同時に材料搬入検査時に、ドラム容器の製品ラベルに『かんばん』の色に対応した着色マーキングを行う改善も実施した(図-5)。

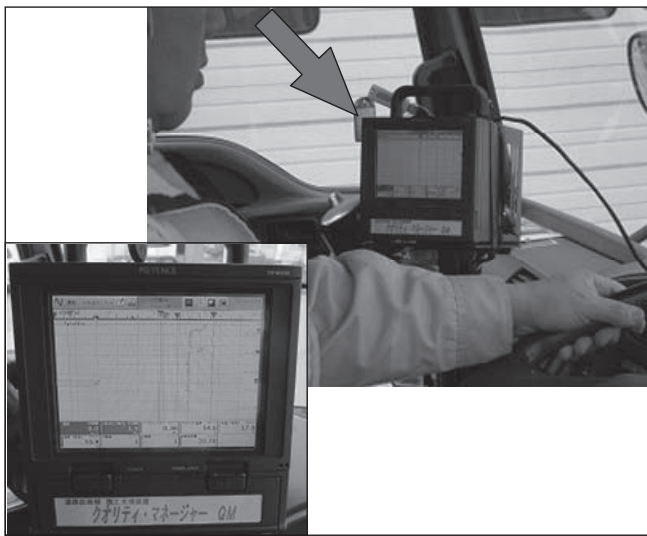
図6 ペイントマーカ車に設置されたクオリティマネージャーQM

これは、既製のセンサー・記録計・PLCと『あんどん』から構成され、自社開発のアルゴリズムにて制御を行う機械装置である。

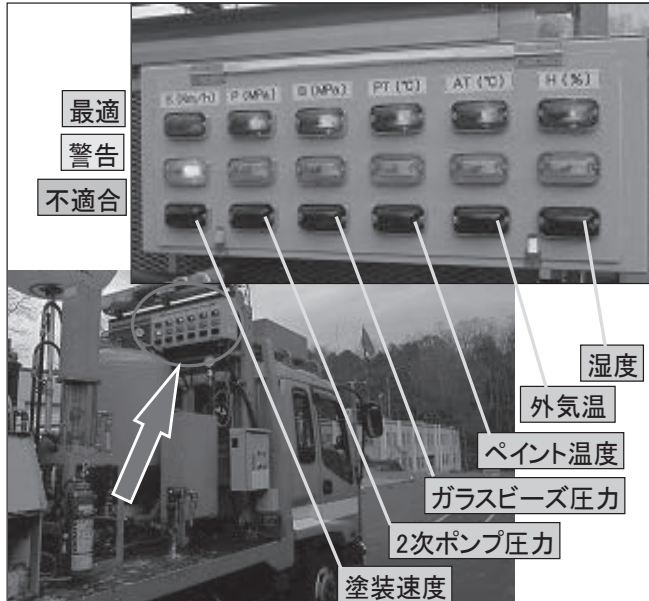
図-8 設置された『あんどん』

『あんどん』は施工従事者から見やすい様に設置し各種設定の状況を確認できる様にした（図-8）。

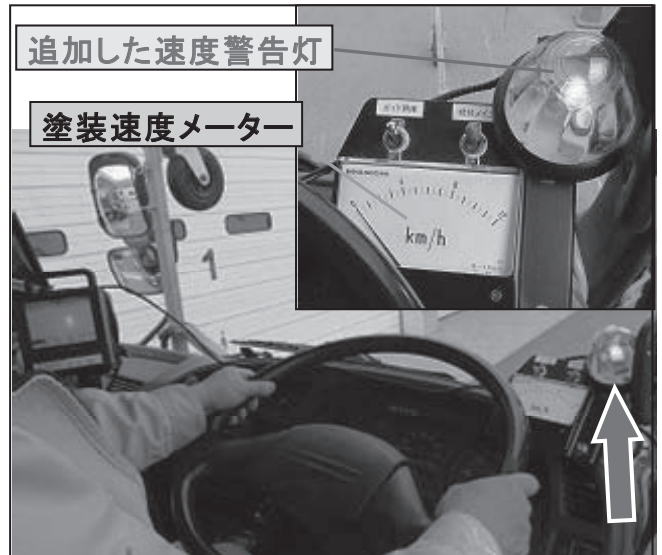
図-10 運転席に設置された速度警告灯

ペイントマーカー車の運転席に警告範囲で点灯する警告ランプを設置する改善を実施。
設置した速度超過警告ランプの点灯確認により最適速度で塗装できる仮説を検証した（図-10）。
