トンネル工事における可燃性ガス対策に関する留意事項について

八箇峠トンネル（南魚沼工区）その2工事の爆発事故に関する
再発防止策および工事再開に向けた提言（中間報告）

平成25年3月26日

八箇峠トンネル事故に関する調査・検討委員会

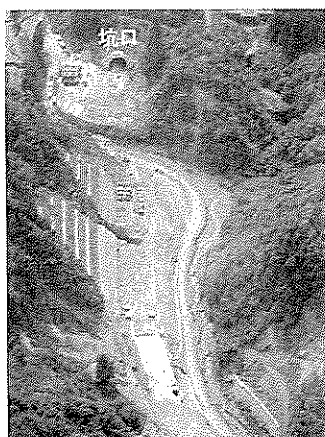
坑口から約590m地点(総務省消防庁提供)

・坑内に存置してあったドリルジャンボ、シート台車、セントル等の機械設備や車両が爆発によって大破し、最大約400m飛散・移動した。さらに、坑口付近に存置してあった工事用資機材や設備が爆風により損壊し、トンネルの外に最大約500mにわたり飛散した。

【写真：爆発直後の状況】
