現場の失敗と
その反省
⑪-7

舗装工事の安全管理での失敗

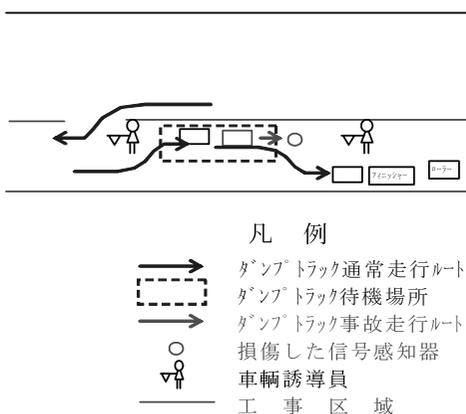
平面図

事故当日の作業は、瀝青安定処理舗装を舗設している際に合材運搬に使用していた10tダンプトラックが施工場所に残置された信号感知器と接触し損傷した。事故車両は車輛誘導員の合図で待機場所に停車していたが、先に待機していたダンプトラックが誘導員の合図でアスファルトフィニッシ

ヤーに後進していったため車両一台分のスペースが空き、後続のダンプトラックのスペースを空けようと思い誘導員の指示を受けず自己の判断で後進し信号感知器に接触した。この事故により、1週間の工事中止となると共に損傷した信号感知器の修理などでプラス1週間、合計2週間の工程損失が発生しました。

舗装工事のような購入資材運搬車両が多くで出入りする作業の際は、資材納入業者を含めた災害防止協議会を実施し、運搬経路及び場内の支障物情報などを密に打ち合わせると共に場内の支障物を確実に養生する。今後この事故を教訓として、二度と同じ過ちを繰り返さないように工事及び安全管理に取り組んでいきたい。
