主要幹線道路における重交通開放下での支承取替え

工事概要

- (1) 工事名：23号港新橋橋梁補強補修工事
- (2) 発注者：国土交通省 中部地方整備局
名古屋国道事務所
- (3) 工事場所：愛知県名古屋市港区東築地町～
港区作倉町
- (4) 工期：平成20年1月16日～
平成21年3月23日

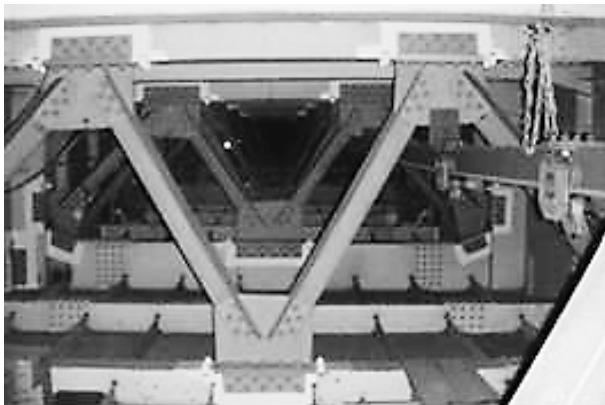
写真-1 桁内運搬設備（右上）

ジャッキアップに伴う補強は、箱桁内部を全断面補強するものであり、施工の際には孔明けによる応力度の増加が考えられるため、箱桁内補強を行っている。箱桁内部補強図を図-2に示す。なお、桁内の部材運搬を効率的に行うため、写真-1に示す運搬設備を工夫し設置した。
