地盤改良工事における問題点について

宮城県土木施工管理技士会
 監理技術者
 株式会社只野組
 佐々木 誠 司
 Seiji Sasaki

- (1) 工 事 名：新南明戸地区道路改良工事
- (2) 発 注 者：東北地方整備局仙台河川国道事務所
- (3) 工事場所：宮城県気仙沼市本吉町新南明戸
地内
- (4) 工 期：平成24年10月5日～
平成25年11月29日
- (5) 工事概要

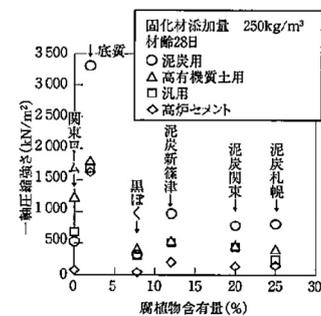
図-4 「セメント系固材材による地盤改良マニュアル」(財)セメント協会より

高炉セメント B 種の特徴として、以下に示す様に有機質土に対して敏感であり、強度発現性が急激に失われた可能性が考えられました。

セメント系固材材の強度発現に影響を及ぼす有機物としては、フミン酸、ピチューメン、フルボ酸等の腐植物質があげられる。普通セメントや高炉セメントを使用した場合、土中の腐植物含有量が概ね1.0%を超えると改良効果が大幅に低下する。フミン酸の中でも、とくに塩酸性メタノールに溶解するものは固化強度に影響を及ぼすとされている¹⁶⁾。このフミン酸によるセメントの水和阻害は、溶出したCa²⁺がフミン酸と反応し、そのカルシウム塩が未水合セメント粒子表面に沈着する、あるいはキレート化合物(錯体)を形成するため、液相中のCa²⁺濃度が低下し、その後の水合反応が著しく遅延されるためと考えられている。一

このことから、有機質の含有量が配合試験のばらつき想定範囲（室内配合強度比=3）より多く入っている箇所が平面・縦断的に一部存在しており未固結部分が発生しこの部分をボーリングにより採取した事も考えられました。
