## TB（テンポラリーバイパス）工法による斜張橋の主桁補修について

日本橋梁建設土木施工管理技士会  
株式会社 IHI インフラシステム  
現場代理人

- (1) 工 事 名：The Binh Bridge Repair and Rehabilitation Project
- (2) 発 注 者：ベトナム社会主義共和国  
ハイフォン人民委員会
- (3) 工事場所：ベトナム社会主義共和国  
ハイフォン市
- (4) 工 期：平成24年5月1日～  
平成24年12月31日

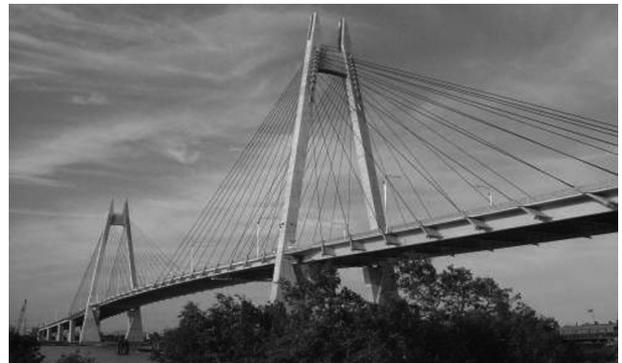
図-1 ビン橋全景

2010年7月17日、ビン橋（図-1）に3隻の貨物船が衝突し、損傷を与えるという事故が発生した。本橋は2005年に、ベトナム第三の都市ハイフォン市に建設された斜張橋である。衝突したこれらの貨物船はハイフォン港近くの造船所に、修理の為に係留されていたもので、この日ベトナムを襲った台風1号の影響で、約1km上流に流され本橋に衝突した（図-2）。デッキより上部（艦橋等）と橋桁が衝突し、主桁とケーブルが大きく損傷した。図-3に損傷箇所を示す。幸いにも床版、横桁、ケーブル定着部の損傷は軽微であったため、落橋するような大事故にまでは至らなかった。本橋はコンクリート床版を有する鋼-コンクリート合成桁として設計された斜張橋で、主桁の応力性状が施工ステップに影響される逐次合成桁となっ

ている。そのため、施工ステップを再現した解析モデルを作成し、主桁の損傷部については、詳細に施工段階を反映した解析を行い、安全性を確かめながら施工することによって、無事に主桁とケーブルの取替えを行うことが出来た。合成桁斜張橋の主桁とケーブルを取替える工事は、世界的
