供用中の既設橋梁を活用した拡幅工事について

日本橋梁建設土木施工管理技士会
日本車輛製造株式会社

工事概要

- (1) 工事名：加古川中央JCTランプ橋他上部工事
- (2) 発注者：国土交通省 近畿地方整備局
- (3) 工事場所：兵庫県加古川市野口町
- (4) 工期：2012年2月～2014年3月

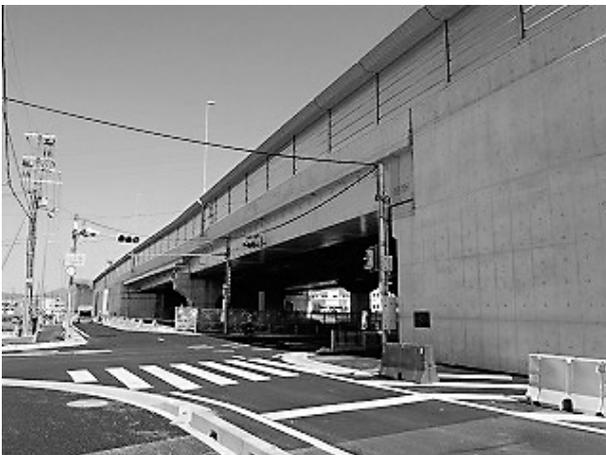
図-1 Bランプ橋（竣工時）

建設後45年経過した既設橋において施工中に問題点を2点発見した。

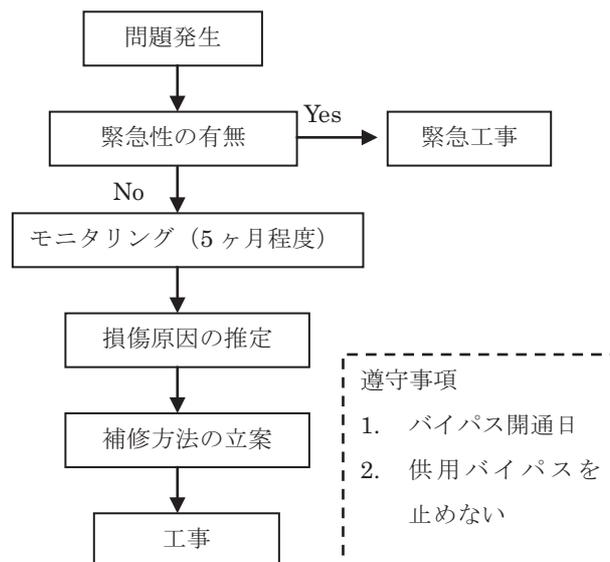
図-4 課題解決方針

施工中に発見した問題点の解決方針を図-4に示す。桁遊間異常は緊急性があると判定した。床版下面補強モルタルの老朽化による剥離は緊急性が低いと判定し補修方法を立案した。

主桁を温度変化に追従させるため桁端部をガス切断し、必要遊間を確保した。既設の伸縮装置を撤去し上フランジ部を切断する必要があったため、加古川バイパスを36時間連続規制して工事を行った。

また、遊間確保実施前後に支承及び下部工を4月～9月までの5ヶ月間モニタリングし既設橋における挙動の健全性を確認した。モニタリング手法は光波測器による自動計測とした。モニタリングの結果、固定支承及び可動支承の動きは健全であり、遊間確保の効果を確認できた。
