現場に合った仮設の計画

千葉県土木施工管理技士会
株式会社 久野工業
君塚昌彦

- (1) 工事名：海岸災害復旧工事(27災海第25号)
- (2) 発注者：千葉県知事
- (3) 工事場所：鴨川市太海
- (4) 工期：平成28年3月11日～
平成H29年5月31日

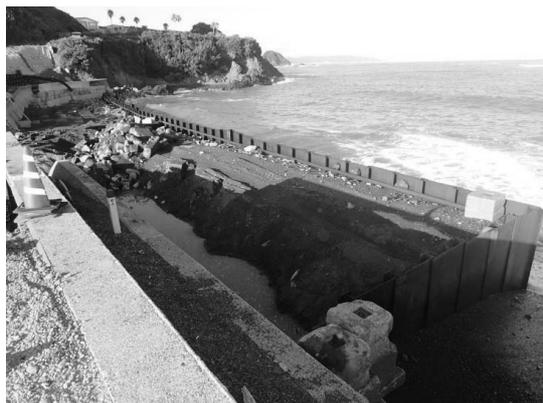
図-4 仮締切り状況

施工検討の結果、被災した仮設工の最小手直し、また仮設材の完全撤去を考え図-3の型式に計画した。シートパイルに変えH形鋼を親杭とし、横矢板として鉄板を用い図-4の様に仮締切り工を行った。

型式 親杭 400H形鋼 L=11.0m
横矢板 6.0*1.5*22mm
