# 工事管理支援業務に見る背面処理工について

(一社) 現場技術土木施工管理技士会  
 日本振興株式会社 名古屋支店  
 山本明善

(1) 委託業務名：橋梁補修工事の内、工事管理支援業務委託

(2) 発注者：愛知県東三河建設事務所

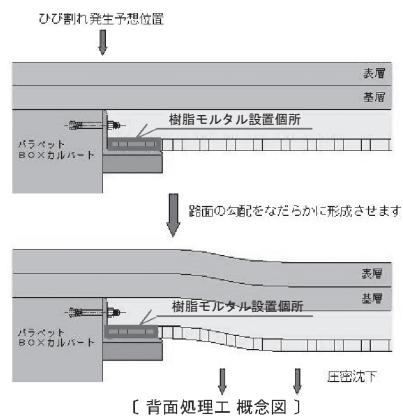
図-2 背面処理概念図

同事務所管内において発注された背面処理工について、工事管理支援業務を通し、感じた事柄、問題点について報告する。表題の背面処理工とは、踏掛版未施工箇所、鋼製六角パネル(以後、パネル材)とアスファルト混合物の複合体により、橋梁部と土工部との段差対策を実施するものである。

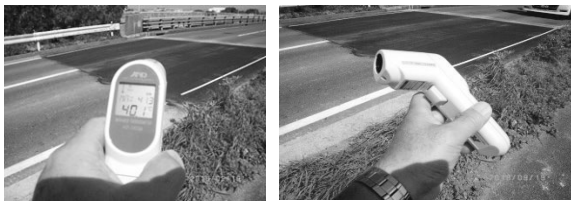
図-5 レーザー温度計

表面温度をレーザー温度計（図-5）にて確認した所、打設後40分経過した時点で、右側の表面温度は、45℃前後となっていたが、左側は、外気温と同じ23℃前後を示していた。温度の変化は、1時間経過しても変わらなかった。

今回現場において使用したレーザー温度計は、作業時間が限られる中で、舗装材料や舗装転圧作

業時、又、道路供用開始時での開放温度（50℃以下）確認の為、用意したものであるが、混合材の反応温度についても、十分に確認出来るものであった。
