# 9 施工計画

## 崩落法面の風化浸食防止対策

株式会社倉品組

- (1) 工事名：令和元年度 災害対策等緊急工事
- (2) 発注者：長野県大町建設事務所
- (3) 工事場所：(一) 金熊川 大町市 美麻川下  
1 工区
- (4) 工期：令和2年2月14日～  
令和3年3月29日

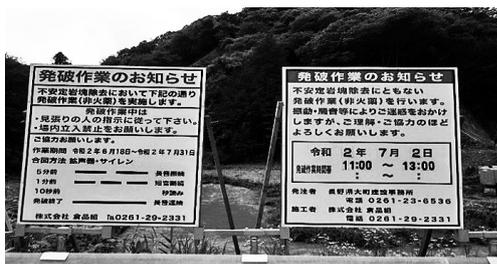
図-3 (発破作業のお知らせ)

小段設置により下部斜面の負担が軽減し、大きな崩落の危険性や上部の落下物が抑制される他、景観上も安定感が向上、早期の緑化が期待できた。小段の設置は「道路土工切土工・斜面安定工指針 長大法面となる場合」を参考に、幅3m（最小値）、位置は中段とした。不安定岩塊除去には非火薬剤を使用（1次破碎）し、発破の際には事前に周辺住民に回覧文書で説明すると共に発破時間報告看板（図-3）を設置、発破時間を掲示して周知に努め、地元住民への安全も配慮して作業を進めた。
