# 12 施工計画

## 旧時代の盛土を掘削、その検証と対応

宮崎県土木施工管理技士会  
旭建設株式会社  
土木部次長  
江藤 登美宣

- (1) 工 事 名：令和4年度 県道小川越野尾線  
小川工区 道路改良工事
- (2) 発 注 者：宮崎県 西都土木事務所
- (3) 工事場所：宮崎県児湯郡西米良村越野尾
- (4) 工 期：自）令和4年8月9日  
至）令和5年12月26日

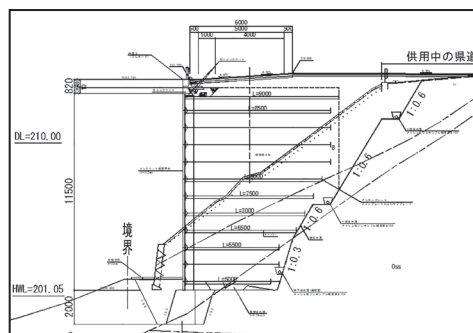
図-2 標準断面図

設計は1:0.6にて小段を設けながら14m掘削し補強土壁工にて盛土する計画である（図-2）。

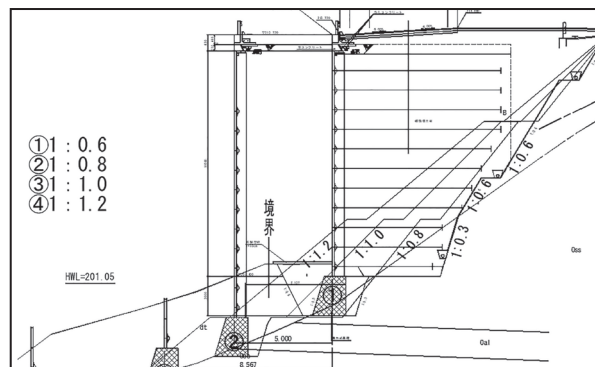
図-5 第1案よりイメージ図

【第1案】道路法線を変更し掘削勾配を緩やかにする案について検討を行った(図-5)。

供用中の県道通行は確保しなければならないため、必然的にコントロールポイントは県道になる。法下に民地境界があるため追加の用地買収が必要、かつ、岩着基礎のためHWL内に入り補強土壁工の設計変更も必要となってくる。
