# 27 工程管理

## トンネル坑口上部変状箇所における のり面補強対策工の設計方針について

#### 工事概要

- (1) 工事名：東海環状自動車道  
久々利第二TN他1TN工事
- (2) 発注者：中日本高速道路株式会社  
名古屋支社
- (3) 工事場所：岐阜県可児市久々利
- (4) 工期：令和3年2月6日～  
令和6年10月24日（変更予定）

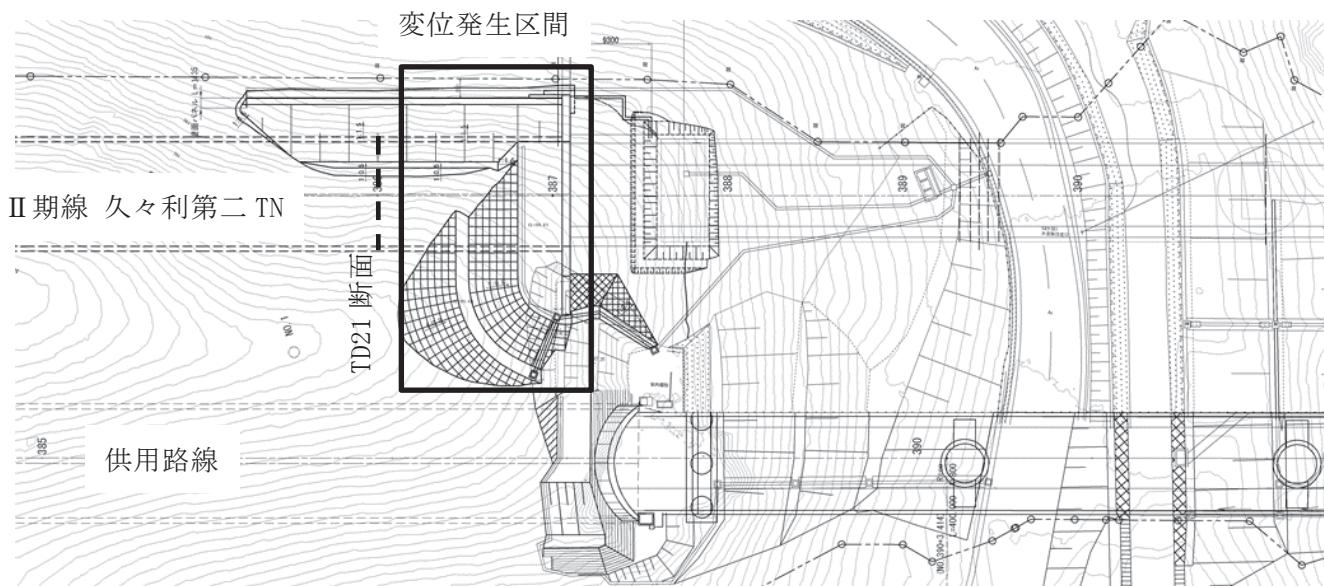
当該工事は、東海環状自動車道東回り可児御嵩IC～土岐JCT間付加車線事業6.0kmのほぼ中央に位置している久々利第二トンネル（L=299m）と久々利第一トンネル（L=202m）のトンネル工事である。本工事は、供用路線の近傍でトンネル掘削を実施するため、供用トンネルへの影響を監視しながら施工する必要があった。坑口は急峻な地形に位置し、特に久々利第二トンネル終点側坑口（掘削開始側）は、偏土圧を受けやすい地形を呈しており（図-1）、トンネル掘削中における地山の変位が懸念されていたが、20m掘削した時点で坑口付近に急激な変位が発生した。幸い、供用

慮し、坑口部のトンネル変位計測（A計測）の管理基準値を通常より厳しく定め、供用路線へ影響が出る前に対策を講じられる体制を構築した。しかし、掘削開始から僅か20m掘進した段階で坑口付近に急激な変位が発生し、半日（12時間）で管理基準値を突破した。

現場は、トンネル掘削を一時中止し、供用路線へ影響が出ないように対策工をⅡ期線トンネル側から計画・実施することにより、供用路線へ影響を出さずに偏圧地形部分を突破することが出来た。
