## 炭素繊維巻き立てにおける品質管理の工夫

(1) 工事名：山陽自動車道

第二西藤橋他1橋耐震補強工事

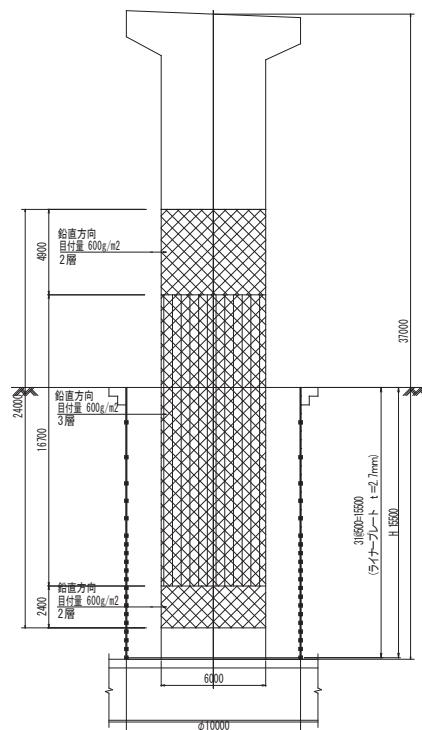
図-2 第二西藤橋P1橋脚（上り線）

本工事は、第一西藤橋及び第二西藤橋の橋脚が道路橋示方書（平成29年）により照査すると地震時保有水準耐力が不足するため耐震補強を行うものである。橋脚の耐震補強工法には、RC巻き立て、連続繊維補強等があるが、本工事は高橋脚であるため、補強対策による荷重増加が少ない連続繊維補強工法（炭素繊維）が選定された。第二西藤橋上下線P1、下り線P3ではライナー坑内部（図-2）また、第一西藤橋上下線P1では池内での施工であったため、その際の品質管理方法について述べる。

第二西藤橋上下線P1及び下り線P3はライナー坑内部で湧水が発生する箇所であり、年間を通して高湿度であった。また、第一西藤橋の施工は池内で且つ出水期は施工できなかった。出水期が明け炭素繊維シートの貼付までには作業ヤードの整備、足場組立てを行う必要があり、施工開始が1月中旬となり、低温であった。プライマー及びエポキシ樹脂については、湿度85%以上では空気中の水分に反応して白化現象を起こし接着性が確保できなくなり、温度5°C以下では硬化速度が著しく低下し硬化、含浸不良発生が予想された。

ライナー坑内部の湿度を低下させる目的として、送風機を設置した。設置箇所については、孔内の外部から内部への送り風用で2機、内部から外部への空気抜き用として2機設置した。同時に湧水が常時発生しているため、水中ポンプにて排水を常時行った。設置後坑内の湿度を計測した結果、元々95%以上だったものが80%を下回る結果となり施工可能湿度を確保することができた。

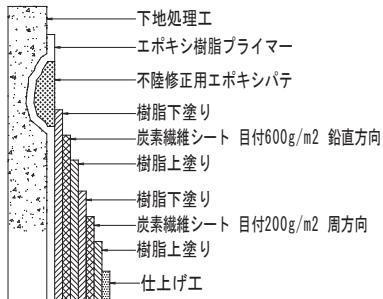
図-3 炭素繊維補強標準図

炭素繊維シート補強工法とは、計量・耐久性に優れた特徴を持つ炭素繊維シートを、施工用のエポキシ樹脂等で、既存鉄筋コンクリート構造物の躯体表面に巻き付けCFRP化することにより鉄筋量を補い、せん断、曲げ耐力向上やクラック発生の抑制にも効果が期待できるものである。
