JCM MONTHLY REPORT

荒川跨線橋下部その2 工事優良工事報告

1. 工事概要

コンクリートのはなし ⑥

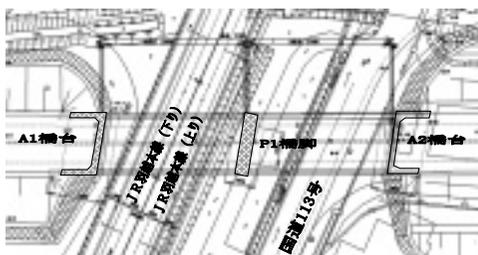
図-1 平面図 (A1橋台・P1橋脚)

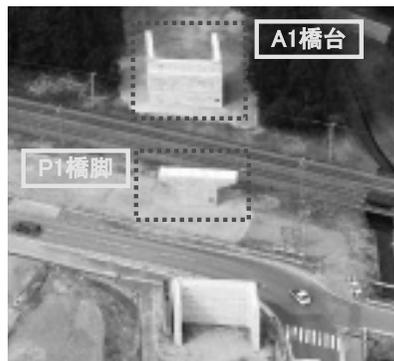
写真-1 完成写真 (A1橋台・P1橋脚)

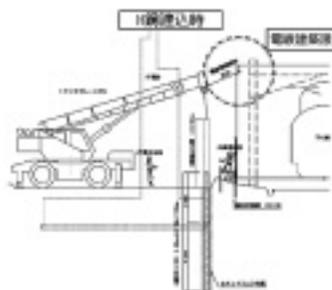
図-2 土留施工図

橋台、橋脚施工位置が鉄道高压線（軌電線）の真下に位置し、土留親杭建込みの際、上部高压線に対して、離隔2.0m以上（地上より5.0m）の作業制限があり、施工ヤードも狭小の為、少スペースに対応し又、

高压線に対して離隔が確保できる工法としてロックスカット工法が採用されました。

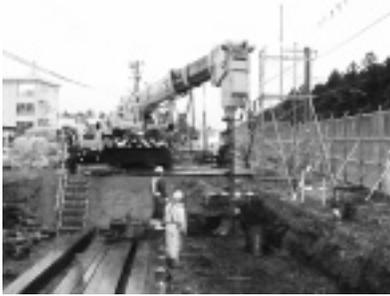
写真-2 施工状況（オーガー掘削状況）

ロックスカット工法とは、基本的にブレイボーリング工法であり、本体であるベースマシーンにラフテレンクレーンを使用し、ブーム先端にアースオーガを取付けたコンパクトで機動性の良い工法でありました。

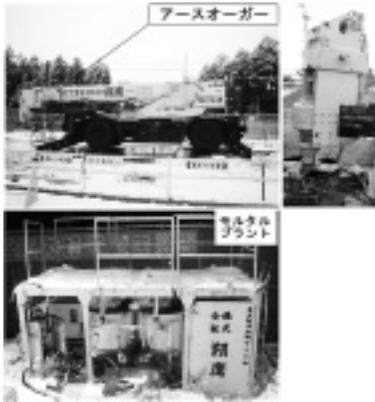
写真-3 使用機材

写真-3に示す機材が主でコンパクトな工法でありました。

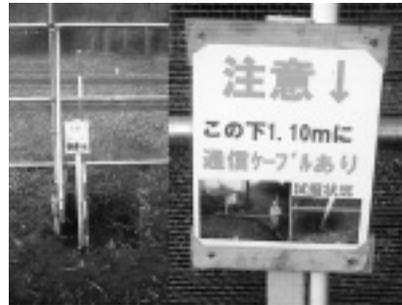
写真-4 埋設物目印看板設置状況

施工前に埋設物の試掘調査を行ない埋設物の位置を確認し、埋戻後も位置・埋設深及び、試掘時のケーブルの状態を全作業員が認識出来る様に看板を設置し、掘削作業時のケーブル切断事故防止に努めました。

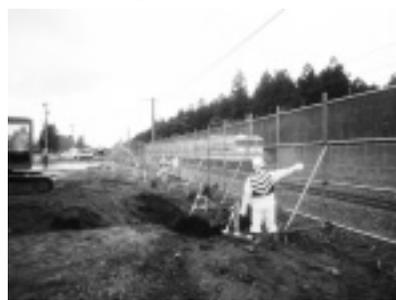
写真-5 線路防護柵設置状況

軌道内に作業員・飛散物が入らない様に高さ3.00mの線路防護柵を設置し、列車の防護と作業員の安全確保に努めました。

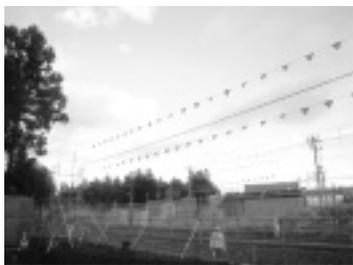
写真-6 電線建築限界線目印設置状況

高圧線（6,000V）の電線建築限界に（線中心より半径2.0m）を間接的な測量を行ない、空中に目印ロープ（高強度絶縁ロープ）を張り、重機・作業員が電線との離隔を目視出来る様にし、切断・感電事故防止に努めました。

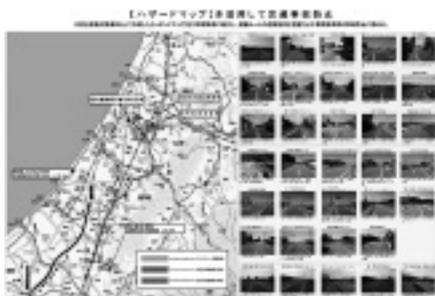
図-4 ハザードマップ

盛土工の土砂運搬経路には、スクールゾーンや歩道が設置されていない狭隘な箇所が多くあり又、運転手のマナーと安全意識の向上を目的としハザードマップを作成して工事関係者に配布し、運搬ルートの危険箇所を事前に把握する事により工事関係車両の事故防止に努めました。

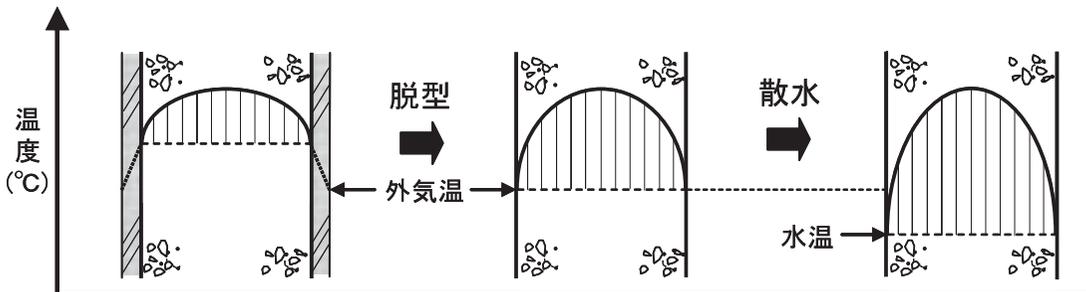
(注) 温度勾配(内外温度差)が大きい程、表面の引張応力が大きく、ひび割れが生じやすい。

図1 脱枠後に冷水で散水して生じる引張応力の概念

の方が高まります。図1は、断面の温度分布の傾向を示したもので、型枠の存在する段階では、保温性の高い型枠ほど内部の温度勾配を小さく制御されることとなりますが、脱枠後に急激に冷却すると温度勾配が大きくなり、表面に引張応力が生じることとなります。

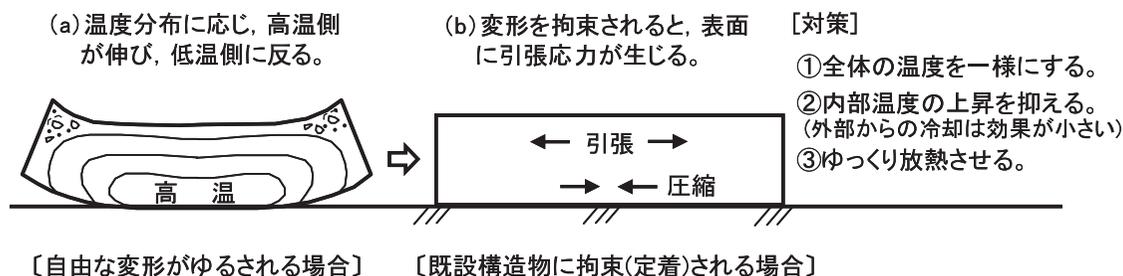
図2 厚いスラブコンクリートの温度応力発生概念とひび割れ防止策

図2は、マット状のマスコンクリートに発生する温度応力の概念を示したものです。既設コンクリートや岩盤にマット状のコンクリートを打ち込んだ場合、既設側は温度の放熱が遅く、大気面は放熱しやすいため、上下で温度勾配がつきます。この温度勾配は、熱膨張係数に従い、温度上昇の大きい下部ほど膨張し、上側に反ろうとします（図2a）。ところが、既設コンクリートや岩盤に定着されたコンクリートは、反ろうとする変形を拘束されるため、逆の

応力となり、上側の面に引張応力が生じることとなります(図2b)。また、部材が厚くなると内部の温度が高くなり、この傾向は大きくなります。したがって、表面部分の温度を内部と同様の温度に制御することが温度応力を小さくすることにつながります。つまり、表面を保温することがひび割れを抑制することになります。

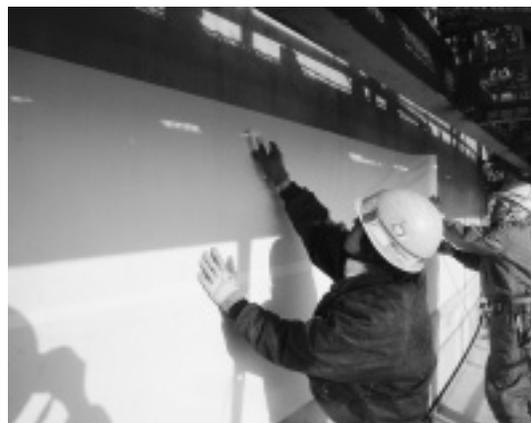
図3 養生テープで長期乾燥防止

型枠面の養生は、湿潤状態にするにせよ、保温をするにせよ容易ではありません。型枠面の脱枠後の養生では、膜養生剤を用いる方法、養生テープを用いる方法(写真1)などがあります。いずれも乾燥を防止する方法ですが、これだけでは温度応力は防げません。これらの養生のほか、シートを被せるなど、外気に曝さないような配慮も効果的です。養生の方法を適切に選択することで、ひび割れなどの不具合が防止できます。
