第12回土木施工管理技術論文【優秀論文賞】紹介

護岸工事における計画的な環境アセスメントの実践

宮崎県土木施工管理技士会
湯川建設株式会社
土木部部长 田中 輝彦

工事名 本小路地区上流護岸工事
発注者 国土交通省九州地方整備局
延岡河川国道事務所
元請 湯川・内山経常建設共同企業体
工事場所 宮崎県延岡市本小路
五ヶ瀬川水系 五ヶ瀬川
工期 平成18年9月1日～
平成19年3月30日

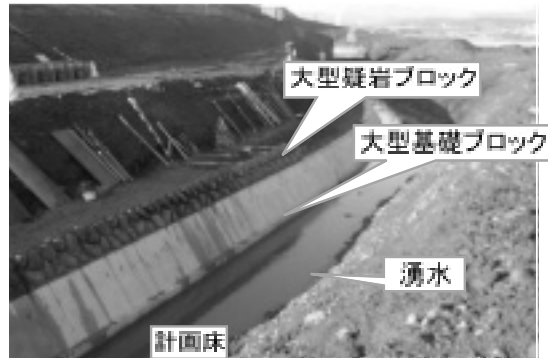
写真－2 工期短縮の為、NETIS登録製品を使用

多自然護岸の構築【写真－2】及び河道断面面積の確保【写真－1】を目的とした工事であった。

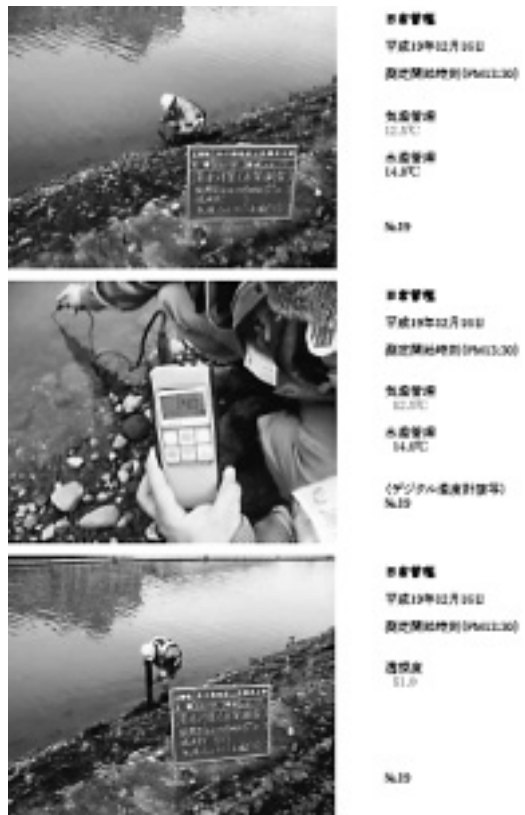
写真-6 日常管理状況 (デジタル温度計・透視度計使用)

事前に濁水の流出を防止する為、上記の通り、作業時排水に対する目標値を定めた。この時、目視により常時観察を行なう事とし【写真-6】、異常が感じられた場合には適宜「透視度」の測定を行なう事とした。測定の結果が目標値を下回る場合には作業を一時中断し、この値の範囲内に入る事を確かめてから作業を再開すると云った手法を取り入れた。

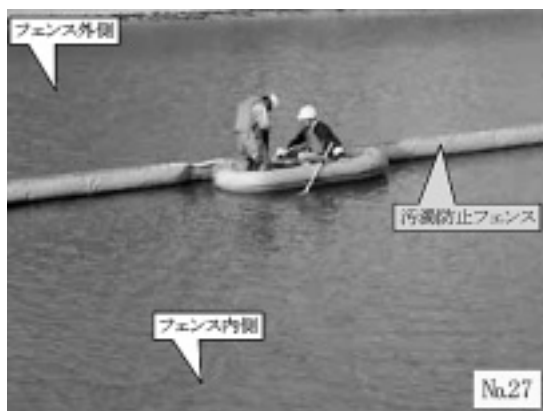
写真一七 異常発生時の水質調査状況

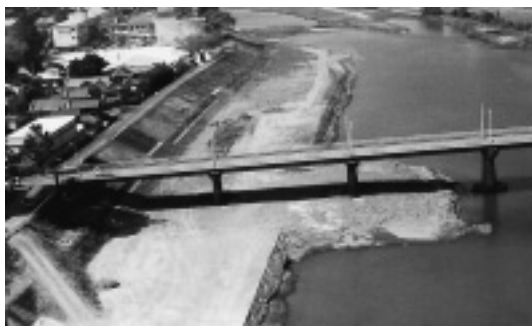
写真一八 着手前状況

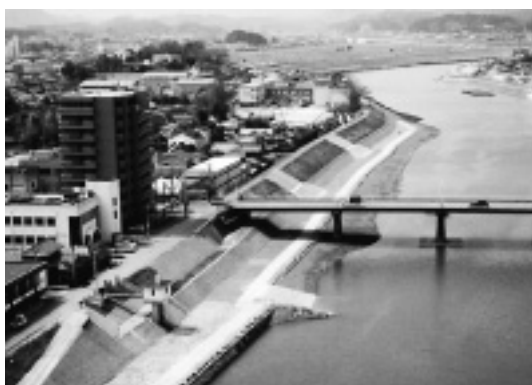
写真一九 施工完了後
