## 「仮設構造物（土留め工）」のはなし⑦

### 5. 土留めのトラブル 2

飛鳥建設(株) 土木事業本部 土木技術部 設計G  
課長 荒井 幸夫

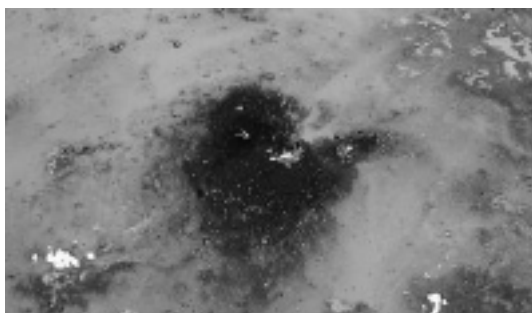
写真-1 立坑底面の様子

また、対策工は最適なものを選定して実施されたと思いますが、ここでは紹介しません。対策工はその場の資材や現場条件によって幾通りか考えられるものだからです。例えば、写真-1をご覧下さい。この写真は、ある立坑で掘削、捨てコン打設を終えて何日か経過した釜場付近を写したものです。水と土粒子が湧き出ているのが確認できると思います。なお、高圧噴射攪拌工法により底面の地盤改良が行われていました。原因は、埋設を避けて斜め打ちした部分で隙間があったことです。この時は、立坑を水没させ、水の移動がなくなっ

ら薬液注入工法により止水するという対策 対策があります。皆様も考えて見てくださ  
 がとられました。施工条件が違えば他にも い。

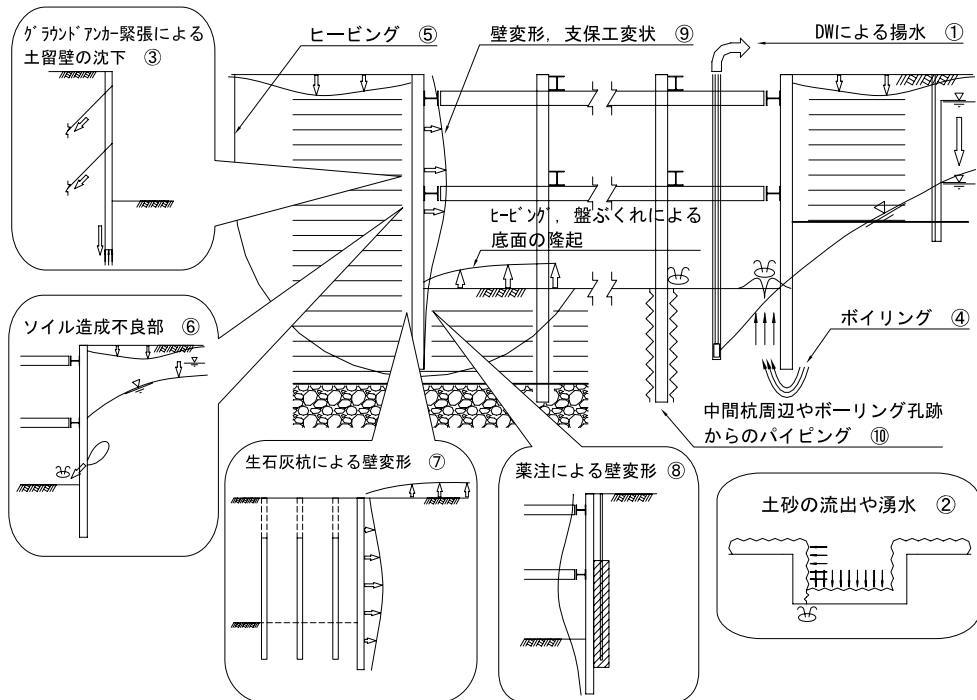
図－1 トラブル概要図

ここではこれらの図書で解説されているトラブルから、ごく簡単に原因と留意点を表-1と図-1にまとめました。ここではトラブルを起こさないように、誰がどのような点に注意するかという未然防止として見ていただきたいと思います。

段階	現象	原因と留意点	説明図
調査、設計	DWにより地下水位が低下しない	透水層見落としや不透水層不連続の見落としにより根入れ不足となる。	－
	DWにより周辺井戸枯れ、広域地盤沈下	影響範囲の井戸状況を調査する。圧密層の見落としをないようにし、また影響を与えない計画とする。	①
	掘削時に出隅、入隅部から土砂の流出や出水	掘削時の壁変形に伴い、継ぎ目が広がる。変形が少なくなるように支保の剛性が大きくなるよう配置する。またはあらかじめ背面に地盤改良をしておく。	②
	土留め壁の変形異常	異常降雨で地下水流側の土留壁に過大な水圧が作用する場合や片側の背面地盤の上載荷重による偏圧が作用する場合は計算上考慮する。	－
	グラウンドアンカー緊張時に土留め壁沈下	支持力不足、根固めセメントミルクなどの強度不足による。	③
	根入れ不足によるボーリング	地下水位設定ミスによる根入れ不足による。ボーリングデータの時期や孔内水位が何を表しているのかに注意する。	④
	根入れ不足によるヒービング	鋭敏な粘性土などの軟弱地盤が存在する場合には慎重に粘着力を設定する地盤のミスによるや地盤改良などの補助工法選定ミス	⑤
施工計画	掘削時にソイルセメント壁の造成不良部から土砂の流出や出水	固結シルト層ではソイルセメント部が不均質になることがある。同様に礫層では最大径に注意する。腐植土ではセメントが固まりにくいことがある。	⑥
	生石灰杭による周辺地盤変位	生石灰杭打設時の吸水膨張反応による。土留め壁付近を改良する場合には膨張圧を逃がすように打設順序を工夫する。	⑦
	土留め壁施工時に連壁の溝壁からの逸泥あるいは溝壁崩壊	細粒分の少ない砂礫層の見落としによるもの。地盤の透水係数および安定液の配合に注意する。	－
	掘削側の地盤改良時（高圧噴射攪拌工法）に土留め壁が背面側へ変形	背面が軟弱な地盤の場合には、噴射圧を逃がすように打設順序を工夫する。	－
	掘削側の地盤改良時（高圧噴射攪拌工法）に土留め壁が掘削側へ変形	掘削が進んだ段階で地盤改良する場合には既に荷重を受けているので固化するまで一時的なゆるみがある。	－
施工	ソイルセメント壁の応力材高止まり	削孔精度が良くない場合は芯材が挿入できなくなる。壁長が大きい場合や曲がりを生じやすい薬層などがある場合は精度確認するなど注意が必要である。	－

切梁取付け位置で腹起しの局部座屈	局部座屈を防止するため必ずスチフナーを設置する	－
	背面地盤への薬液注入時の切梁座屈、ソイルセメント壁のひび割れ	薬液注入により側圧が増加するためあらかじめ支保工を補強しておく。	⑧
	土留め壁変形過大、支保工変状	過掘りや支保工設置遅れなどがないようにする。	⑨
	中間杭周辺からのパイピング	打設時にゆるみが生じることがあるため注意する。また、不透水層を打ち抜く場合も同様である。	⑩
