特集 安全管理
特別寄稿 最新の宇宙測地技術
(干渉SAR)で捉える地盤変動

最新の宇宙測地技術 (干渉SAR)で捉える地盤変動

アルカリ骨材反応による劣化被害を受けた橋脚の耐震補強方法の検討

橋脚工事における鉄筋足場の工夫について

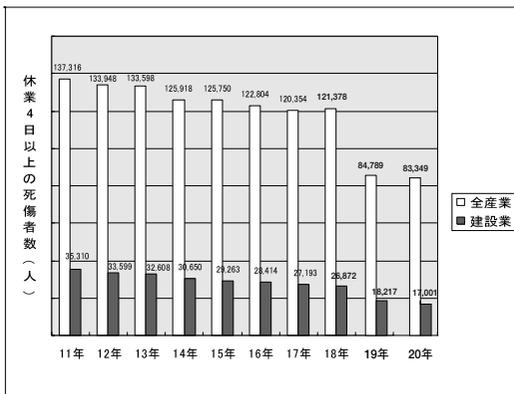
図-1 労働災害の推移 (20年は11月末までの速報)

死亡者数と休業4日以上の死傷者数のいずれも、全産業、建設業とも長期的には減少しています。(図-1、図-2)

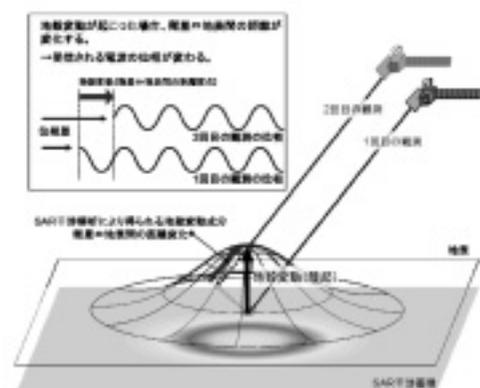
図-1 干渉SARの原理

合成開口レーダー（SAR）は、空間的に離れた対象物から反射された電磁波の情報を基に、その対象物の位置や性質を知りリモートセンシング技術の一つです。SARは人工衛星や飛行機などに搭載され、地上へ向けて位相のそろった電波（マイクロ波）を照射し、地表面から反射される電波を受信してレーダー画像を得ます。干渉SARでは、レーダー画像を時間をおいて2回撮影し、これらレーダー画像間の位相の差分を取ります（図-1）。原理的には1回目と2回目の撮影時に地表の状態に変化が無ければ、同一地点から反射して戻ってくる電波の位相に変化はありません。この場合、位相差をとってもその変化量は0のままです。しかし、1回目の撮影後、例えば地震によって地面が盛り上がると、2回目の撮影時に、同じ場所から反射して戻ってくる電波の位相は1回目と比べて異なる

る値となるはずです。電波の位相の変化は衛星と地表間の距離の変化を表していますので、地殻変動の前後で撮影したレーダー画像間で、同じ地点が写っている画素毎に位相差を取ることで、衛星と地表との距離の変化を表す画像（干渉画像）が得られます。距離の変化は、電波の1波長分の位相差 $0 \sim 2\pi$ で表現されるので、位相差の大きさに応じて配色することで、表紙裏絵のような縞模様の干渉画像が得られます。同じ色が連なっている領域は同じ位相差であり、衛星から見て同じ距離の分だけ地表面が動いたこととなります。干渉SARでは、一度に数十km四方を、10~20m画素の解像度で面的に、数cmの精度で地表面の変化を捉えることができます。これは、変動を計測する観測点の密度として考えると、例えばGEONETの密度は15~20kmに1点であることから、干渉SARによって得られる地殻変動の情報が如何に高密度であるかが分かります。これによって従来は観測では到底得られない、局所的な地殻変動の様子が分かるようになってきました。

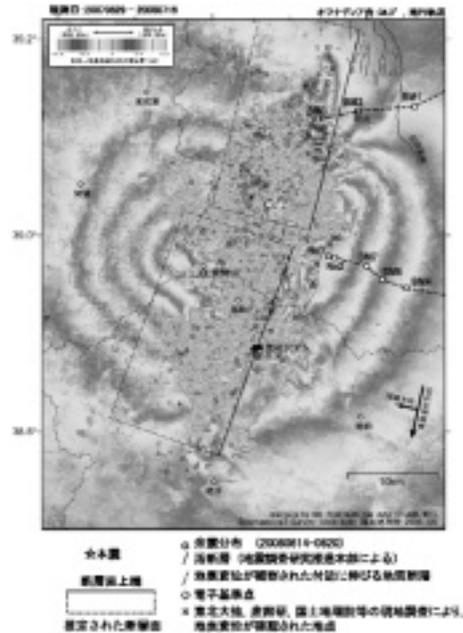
図-2 岩手・宮城内陸地震における震源域周辺のSAR干渉画像

を発生させた地下の断層の位置や形状、運動等の推定に用いられます。この地震では、干渉SARとその他の観測データから、砂目模様の直下に西北西に傾き下がる2枚の矩形の断層モデルが推定されました（図-2）。この断層モデルを考慮しつつ、干渉画像を見ることで、現地踏査で確認された局所的な地表の撓みや断層端の出現位置と、広域的な地殻変動の関係を直接的に結びつけて議論することができます。また、断層端付近での局所的な地殻変動の様子は、周辺に存在する活断層への影響や関連性といった将来の防災のための情報としても非常に有用であるといえます。

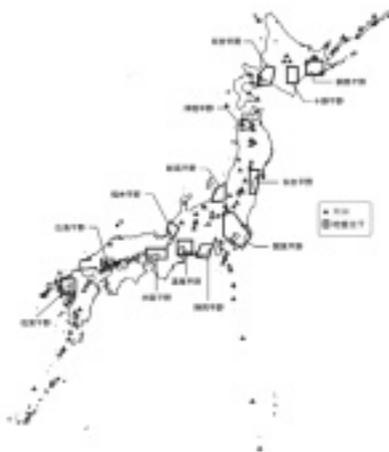
図-3 干渉SARによる火山・地盤沈下監視対象地域には、海外をも含めて緊急の解析を実施し、それらの成果を公開しています (<http://vldb.gsi.go.jp/sokuchi/sar/>)。

国土地理院は、この宇宙測地技術を利用して、国土の変化を監視しています。平常時には火山や地盤沈下域（図-3）を対象に、また大地震などの突発的な災害発生時

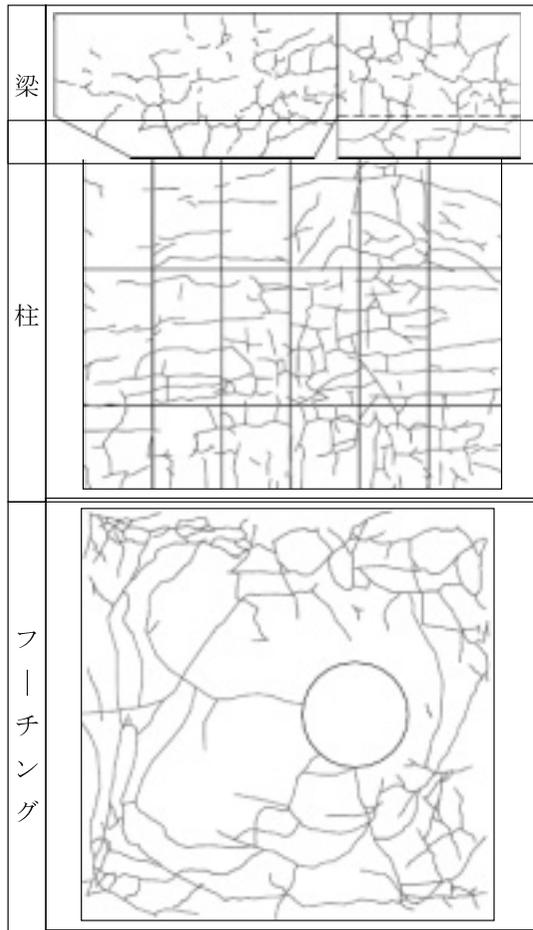
図ー1 既存橋脚のひび割れ図

施工対象となった橋脚では、ASR対策として橋脚の地上部分のひび割れ(図ー1)に対してエポキシ樹脂が注入され、躯体表面には軟質樹脂が塗装されていた。しかし、経年による水分の浸透により劣化が進行し、幅の大きいひび割れが生じていた(写真ー2)。また、橋脚を供用しながら施工しなければならなかったため、設計されている耐震補強方法では、施工時の安全性や耐震補強効果が得られないことが問題となった。問題点を以下に示す。

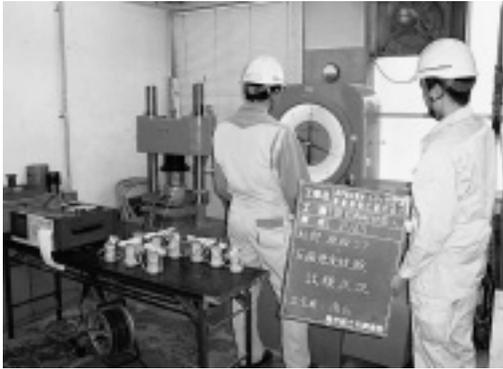
写真-4 採取コアの圧縮強度、ヤング係数測定試験

- ・強度試験（写真-4）
- ・コアの目視観察（写真-5）
- ・残存膨張量（写真-6）

コア観察の結果、躯体表面からの深さに関係なく反応リム・ゲルが確認できた。今後のASRによる劣化の程度を短期間で評価する必要があったため促進養生試験（カナダ法）を行ったが、無害という結果となった。既存橋脚の強度については、圧縮強度だけでなく、ヤング係数も大きく低下していた。強度については、ひび割れの発生状況との相関がみられた。試験結果の概要を表-2に示す。

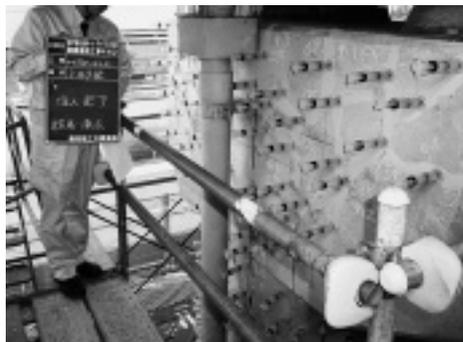
写真-7 柱部へのひび割れ注入状況 1

圧縮強度やヤング係数の低下（表-2）を考慮した設計計算により、厚さ250mmのRC巻立てのみで十分であるという結果となった。しかし、経年による水分の浸透によってASRに再劣化が懸念されたことから、ASRの進行抑制と既存橋脚の強度回復を目的として、ひび割れ注入（写真-7、8）を行った。

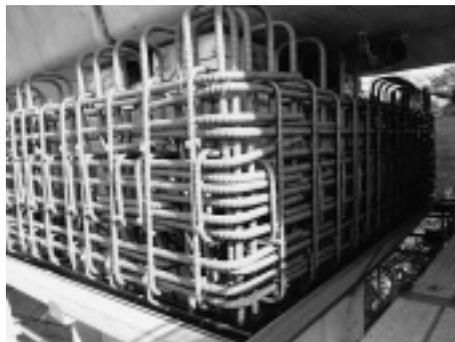
写真-10 梁部の配筋状態

定着を期待できない分、鉄筋量が増加したため（写真-10）、コンクリートの充填性に問題が生じた。この問題を解決するために、配合を「27-8-20BB」から「27-18-15BB」へと設計変更した。梁部での施工状況を写真-11に示す。

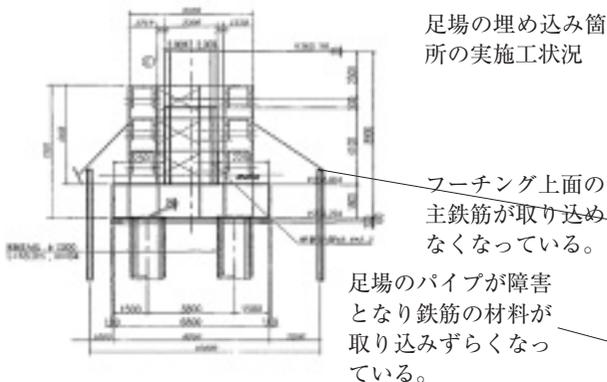
図-1 従来の鉄筋足場の計画図

図-1に示す通り、従来はフーチング内にアンゲル等の埋め込み材を支柱にし枠組み足場を建て鉄筋足場として架設していたが今回工事においては、施工箇所が鋼矢板による締め切り内での作業の為、フーチング部内の鉄筋材料の取り込みに障害となり改善が必要となった。

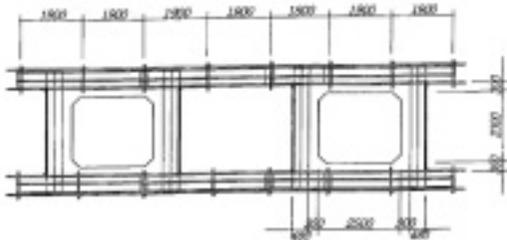
図-2 改善鉄筋足場平面図

- ① 鋼矢板天端に受桁を架設し仮設山留鋼材により桁を架設
- ② 架設した鋼材上には足場を設置し作業床を確保し、手摺り等安全設備も手当てした。

- ③ 転用が可能な様にクレーンにて吊り上げ可能な構造とした。
 (今回工事は橋脚6基の工事であったので、実際5回の転用を行なった)

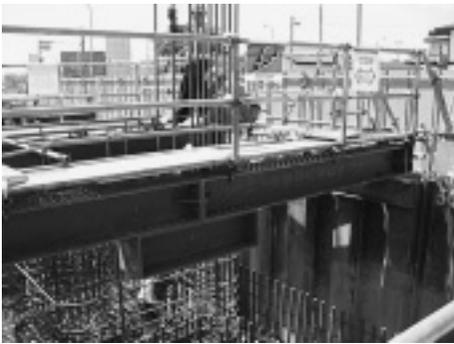
写真-2 改善鉄筋足場による鉄筋組立施工状況

鉄筋を取り込むスペースが確保されている。フーチング上面の主鉄筋が取り込み易くなっている。

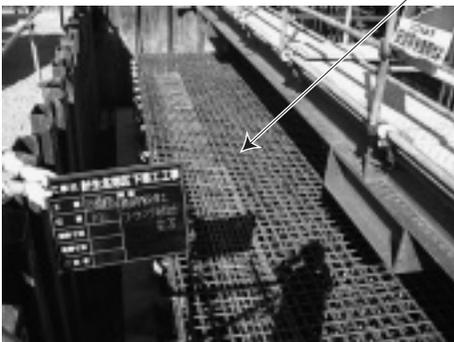
写真-3 改善鉄筋足場による鉄筋組立完了状況

作業床と手摺りの設置状況
 ※クレーンにより移動可能な構造とした。

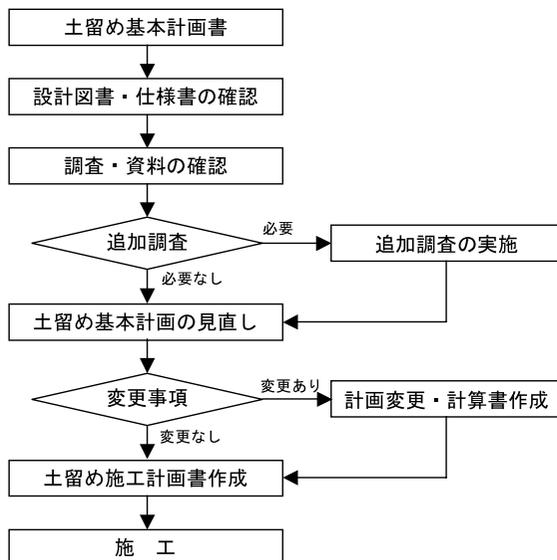
図-1 土留め施工計画フロー

施工者は施工に入る前に、施工計画を立案します。その際の手順を図-1のフローに示します。施工段階は、建設事業では最下流に位置します。そのため、設計者の意図を良く把握してから施工することが重要です。最近では設計図書の照査範囲が明確化されましたので、これを確実に実施する必要があります。
