標津漁港における地形と風向と時化の関係

本工事は、北海道の道東に位置する標津漁港の環境整備工事です。

工事名 : 標津漁港海岸環境整備工事

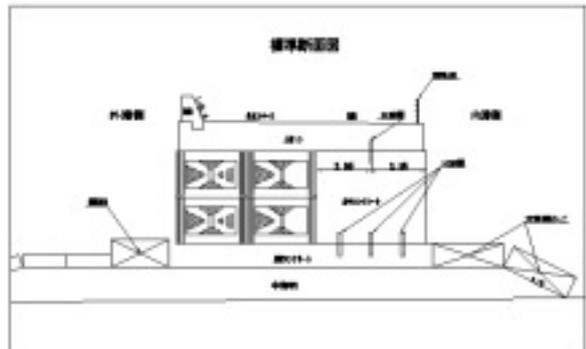
図-2 標準断面図

また、今回使用する直立消波ブロック（図-2）

上部は、釣りスペースを設けるなど、地域に密着した形の工事である。

従来式の積上げ型の消波ブロックでは釣りの際にブロックに釣針が引っ掛かるなどの弊害が起きるため、直立消波型のブロックを使用しています。

施工順序はまず、海中に中割石でマウンドを作り、その上に底版水中コンクリートを打設、次に直立消波ブロックを起重機船により据付、背面コンクリートを打設し、その上に上部コンクリート打設と施工します。

しかし、この直立消波ブロック単体では海が時化ると固定されている物がないため、波力に耐える事ができません。もともと標津は強い風が吹かない場所なので、ブロックも重量のあるもので設計されていません。そのためブロック据付から、型枠据付、背面コンクリートの打設まで一連で進めなくてはなりません。

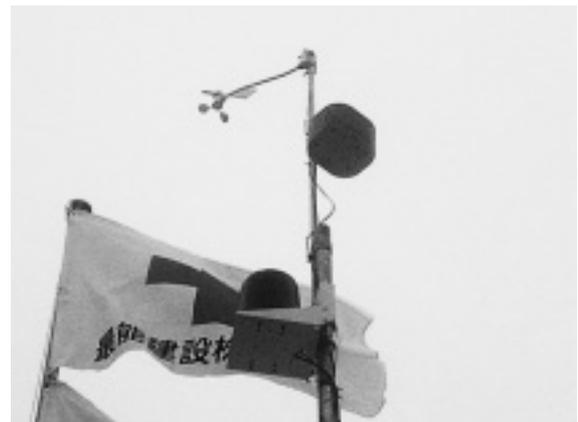
写真-3 気象観測装置

事務所の屋根にセンサーを取付け、気温、気圧、風向、風力、湿度などをリアルタイムで把握できるようにしました。

これにより、事務所にいながらパソコン画面上で風向、風速、気圧などがわかり、今後の天候の変化を把握する事ができます。天気予報などでは対処できない風向、風速等の天候の急変にも対応でき、有効に活用することができました。海上作業、クレーン作業が多いので、工程管理のみならず、安全面でも大いに役立ちました。

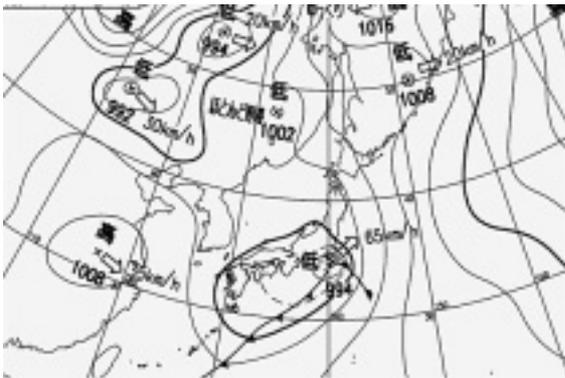
図-3 天気図

インターネットの活用により、海上作業時などには1日に数回気象庁発表の天気図（1週間先まで）を入手、気圧配置などから一番気になるところである今後の風向、風速に関してはかなり正確に予想することができます。

これにより海上作業ができるか、また海の風の日がどの位続くかを予想し、ブロックの据付日程などを決めました。

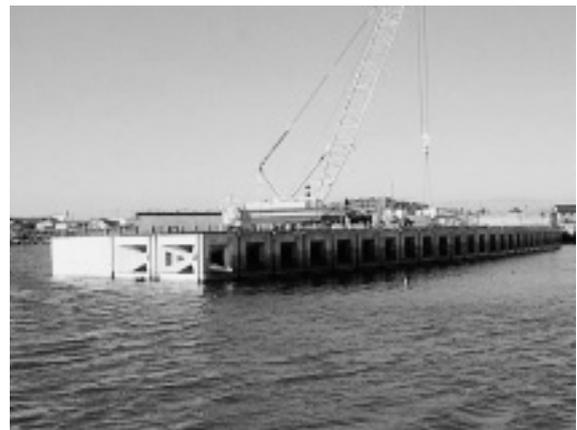
写真-5 面コンクリート完了

当工事は、7月11日から10月15日までに底版水中コンクリート打設、消波ブロック据付、背面コンクリートの打設までを完了しました。
