## 護岸工事における計画的な環境アセスメントの実践

湯川建設株式会社

工事名：本小路地区上流護岸工事

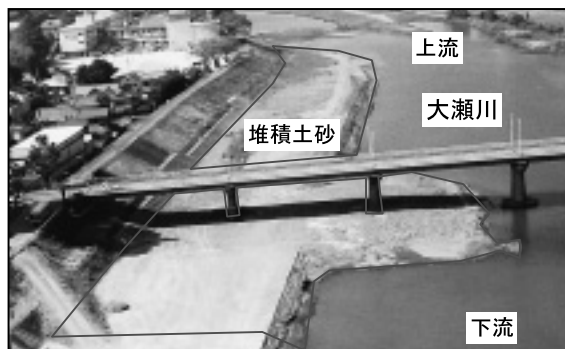
写真-1 ラジコンヘリによる空撮（着手前状況）

保全を両立させ、多自然護岸の構築（写真-2）及び河道断面積の確保（写真-1）を目的とした工事であった。

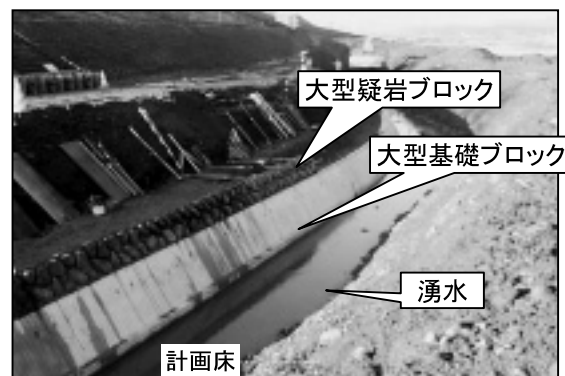
写真-2 工期短縮の為、NETIS 登録製品を使用

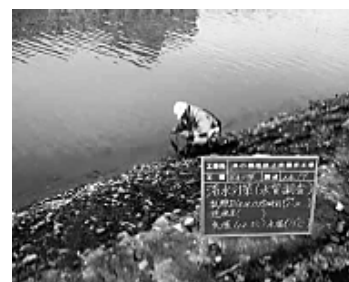
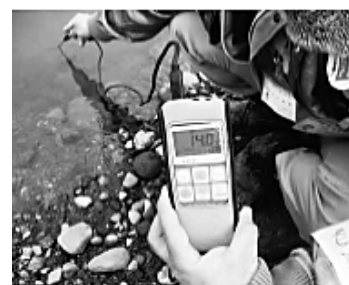
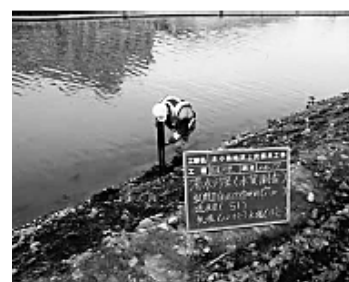
日常管理  
平成19年12月16日  
測定開始時刻（PM13:00）

気温管理  
12.5℃  
水温管理  
14.0℃

日常管理  
平成19年12月16日  
測定開始時刻（PM13:30）

（デジタル透視度計使用）  
No.19

透視度  
31.0

写真-6 日常管理状況（デジタル温度計・透視度計使用）

事前に濁水の流出を防止する為、上記の通り、作業時排水に対する目標値を定めた。この時、目視により常時観察を行なう事とし（写真-6）、異常が感じられた場合には適宜「透視度」の測定を行なう事とした。測定の結果が目標値を下回る場合には作業を一時中断し、この値の範囲内に入る事を確かめてから作業を再開するといった手法を取り入れた。

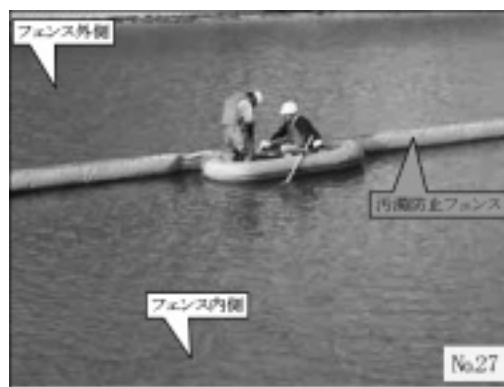
表-5 異常発生時の汚濁変化をグラフ化

写真-7 異常発生時の水質調査状況

本工区中流部(No.27)付近にて河川への汚濁が、ある程度落ち着く迄の間、汚濁防止フェンス外側(河川側)にて30分毎に透視度の測定を行なった(表-5)。

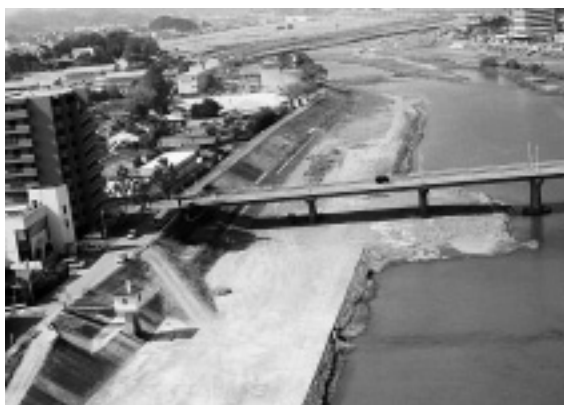
写真-8 着手前状況

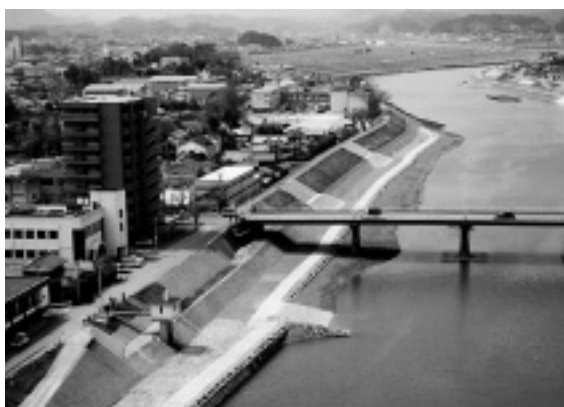
写真-9 施工完了後
