現場をおえての反省

長野県土木施工管理技士会
株式会社 塩川組
現場代理人

工事概要

- (1)工 事 名：平成20年度県単道路改築工事
（主）長野菅平線長野市窓岩
- (2)発 注 者：長野建設事務所
- (3)工 事 場 所：長野市若穂窓岩
- (4)工 期：平成20年8月4日～平成21年1月10日
- (5)道路改良工：L=78.9m W=7.0 (5.0) m
補強土壁工 A=293.70m²
補強盛土工 V=1,910.00m³
地下排水工 L=61.50m
仮設工 A=629.50m²
（モルタル吹付工）

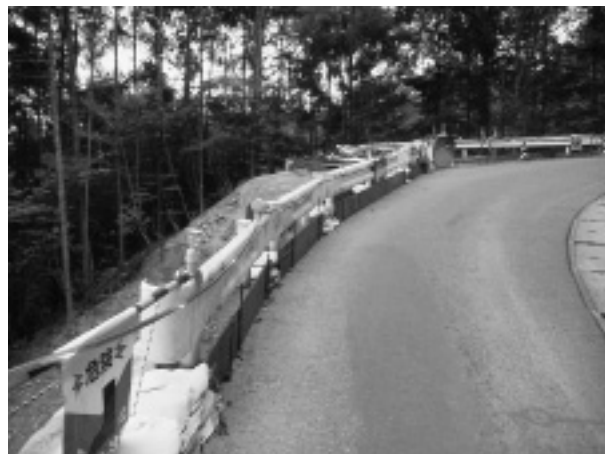
写真-1 ソーラー式ピカピカチューブ設置状況

安全施設用具使用リスト

1. ソーラー充電式 工事用信号機
2. ソーラー充電式 赤色等（ヒカリッコ）
3. ソーラー充電式 赤色チューブライト（ヒカリッコ）
4. 反射材を使用した工事看板・セフティーコーン・方向指示板
