鋼管ソイルセメント杭の施工上の留意点と対策

東京土木施工管理技士会
奥村組土木興業株式会社

当工事は、京都と和歌山を結ぶ京奈和自動車道約120kmのうち御所区間に位置する川西町630mと観音寺町150mにあたる暫定二車線の橋梁下部工事である。

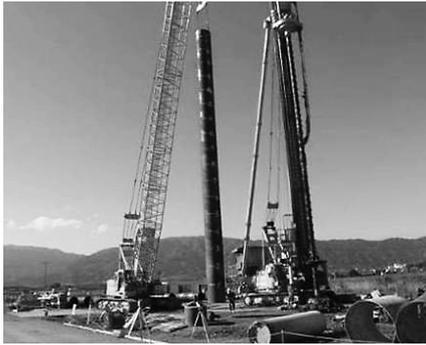
写真-1 鋼管ソイルセメント杭造成中

当工事で採用されていた鋼管ソイルセメント杭工法は、打込み杭に対して騒音・振動が低減され、中掘杭や場所打ち杭に対して建設発生土が低減され、周面摩擦力度の差から、杭本数・杭長の低減、杭径の小径化が図られている。また、ソイルセメント柱を有効径とした高い支持力を発揮し、場所打ち杭を上回る周面摩擦力、中掘り杭と同等の先端支持力が得られ、原位置攪拌によりソイルセメント柱を造成するため、周辺地盤への影響が少なく、掘削残土を低減できる。地盤条件に対する適用性が高く、被圧地下水に対しても適用が可能である。最大杭径：φ1,600mm、最大深度：L=67mの実績がある。

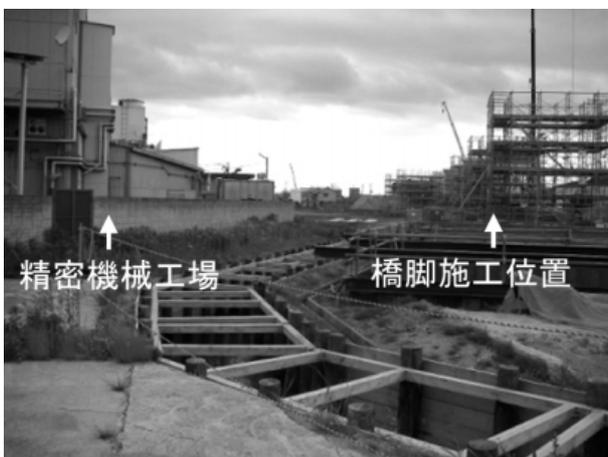
写真-2 周辺の写真（精密機械工場）

- ・地元条件から作業時間が8：30～17：00と制限されていた。
- ・施工位置に隣接した精密機械工場に対して騒音・振動による影響がないようにしなければならなかった（写真-2）。
- ・水田に囲まれており、工事発生水が流出しないようにする必要があった。
- ・従来の杭心の出し方では確実性が低く、精度にばらつきがあった。
- ・ジャストポイントでのボーリングを実施した結果、砂主体の地盤であることと地下水位が杭頭部より高いことが確認された。
- ・一般的なトラブル事例に、杭頭付近のソイルセメントの沈下や造成不足があった。
- ・一般的なトラブル事例に、杭頭補強鉄筋の溶接部の仕上がりが不良があった。

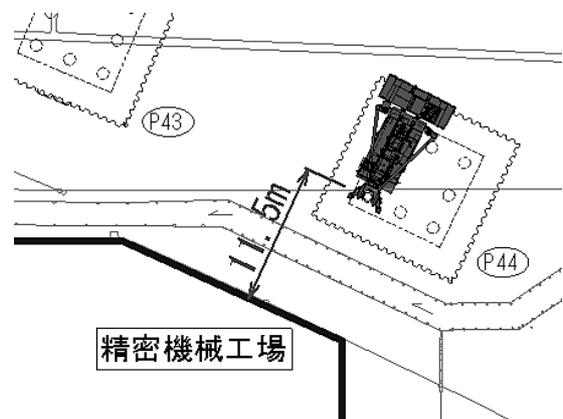
図-1 精密機械工場と施工箇所との距離

杭施工位置から精密機械工場までの離隔は11.5mと小さく、施工時に生じる騒音・振動による影響が懸念された（図-1）。施工前および施工中において、騒音・振動の測定を実施した。測定の結果、振動値は規制値（75dB）を超えることがなかったため、振動についての対策は別段行う必要はないと判断した。騒音については、官民境界沿いで規格値（85dB）を超えたため、防音シート（横10m・高さ3.6m）（写真-3）を設置した。また、杭打ち機後部に取り付けられている発電機からの騒音を低減するため防音シートで覆った。

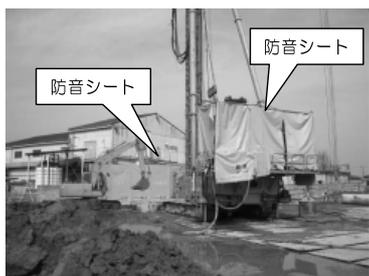
写真-3 防音シートの設置

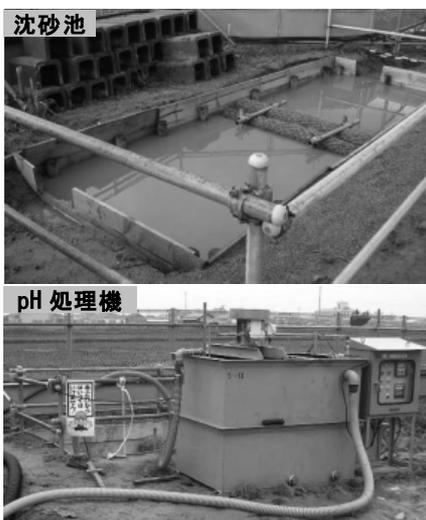
写真-4 沈砂池とpH処理機

田畑側と施工ヤードの境界部に沈砂池（写真-4）へ接続した素掘水路を設置し、容易に集水できるように施工基面から素掘水路側へ排水勾配をつけた。集水した水については、pH処理機でpHを調整した後に排水し、沈砂池に設置したフィルター材で濁度を下げ、放流した。杭残土については、降雨によってアルカリ性の高い水が発生する恐れがあったため、シートで覆った（写真-5）。

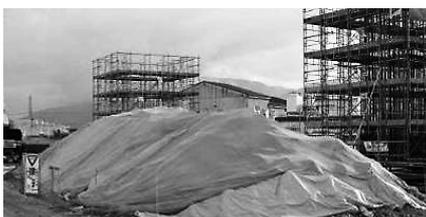
写真-5 杭残土

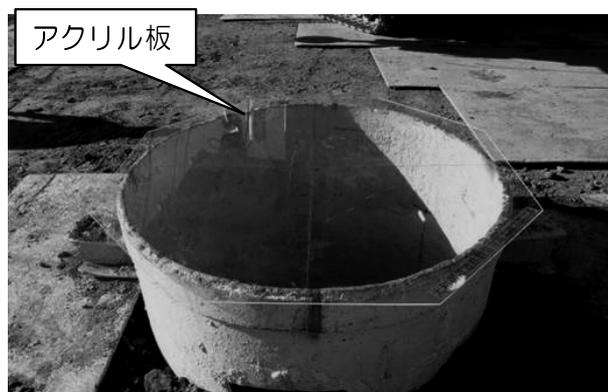
写真-6 杭中心確認アクリル板

従来の杭心の確認は、口元管を設置した後に栈木や足場板を利用して行っていたが、栈木の設置の仕方にばらつきがあり、再確認に時間がかかる、精度が低いなどの不都合が多かった。杭心位置確認の迅速化と精度向上のため、アクリル板（写真-6）により口元管の中心と杭心のズレを計測し、杭心出し治具で調整した。これによって、杭心の確認が容易になり、発注者に対する説明性が向上した。

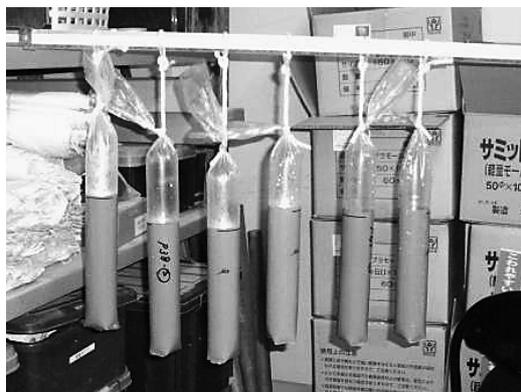
写真-7 ブリージング試験

ジャミング対策としては、セメントミルク自体の粘性を高め水分の逸脱を抑制する方法として、実績の多い増粘剤を添加することになった。増粘剤としては、実績の多いベントナイトを使用した。増粘剤の添加量を決定するために、ボーリング調査時に採取した試料を用いて配合試験を行った。採取した試料に対して、ベントナイトをそれぞれ0 (kg/m³)、15 (kg/m³)、30 (kg/m³) 添加し、一軸圧縮試験とベーンせん断試験の結果およびブ

リージング試験（写真-7）からベントナイトの添加量は「15 (kg/m³)」とした。

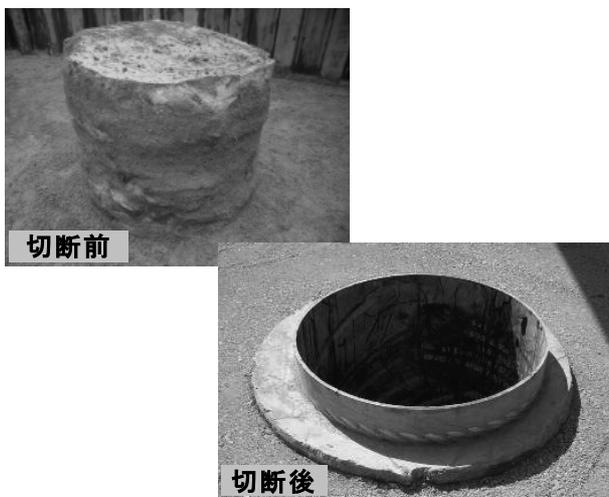
写真-8 ソイルセメント柱の杭頭処理前後

当工事では、ソイルセメントの出来形および杭頭部の品質を確保するために、設計高さより1 m程度高い位置までソイルセメントを余盛りした後、埋め戻す方法を採用した。床掘り時、ソイルセメント柱をカッターにより設計高さで切断した（写真-8）。

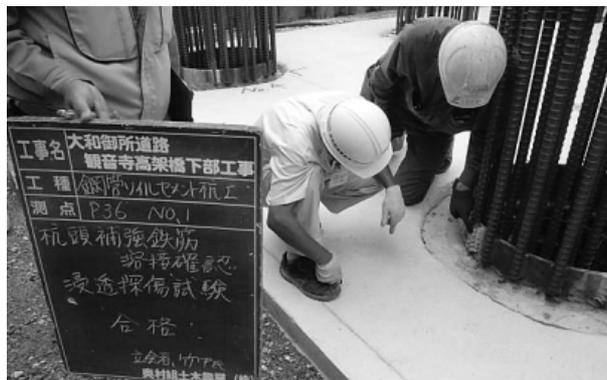
写真-9 浸透探傷試験

当工事では杭一本当たり16本の杭頭補強鉄筋があり、そのうちの2本については出来形測定と浸透探傷試験（写真-9）を実施して、不具合がないことを確認した。
