本線に対して平行に架設ブロックの地組立を行い、片方の脚柱を軸に正規の位置まで約90度旋回させる「回転架設工法」が採用された。

## 2. 現場における課題・問題点

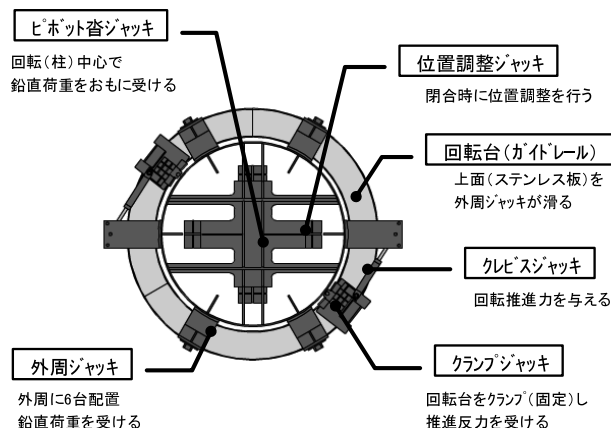
図-4 回転装置の仕組み

脚柱に集約された回転装置は集中操作・制御が可能であり、施工後は他の橋脚に転用が出来る。
