多種多様な盛土の品質管理

長野県土木施工管理技士会
吉川建設株式会社
土木部
倉 科 大
Dai Kurasina

工事概要

- (1) 工 事 名：平成19年度三遠南信大島地区道路
建設工事
- (2) 発 注 者：国土交通省中部地方整備局
- (3) 工事場所：愛知県新城市大島
- (4) 工 期：平成19年9月7日～
平成21年3月10日

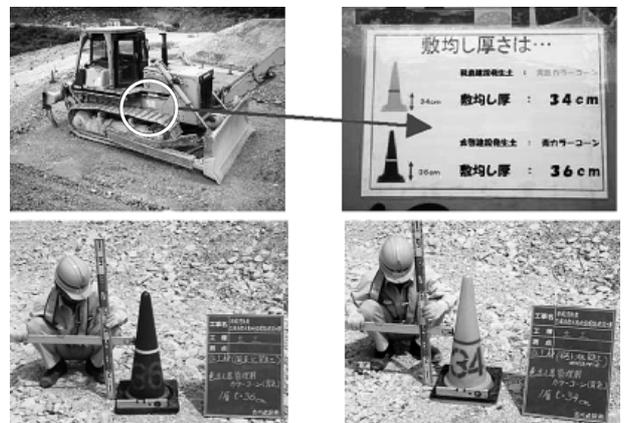
写真-1 盛土試験

搬出先毎で土質が変化していることから、予め土質材料試験を各土質毎（搬出先毎）実施して、まき出し厚、転圧回数を決定した（写真-1）。

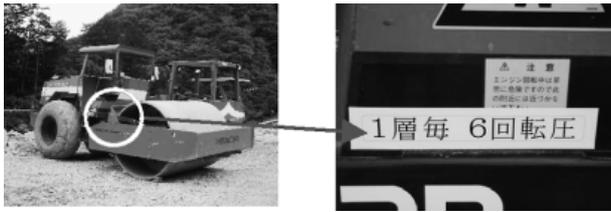
写真-2 敷均し厚カラーコーン表示

またオペレーター等に、盛土管理周知する目的として、敷均し厚はカラーコーンの色分け、（写真-2）転圧回数は直接明示を行い周知した（写真-3）。

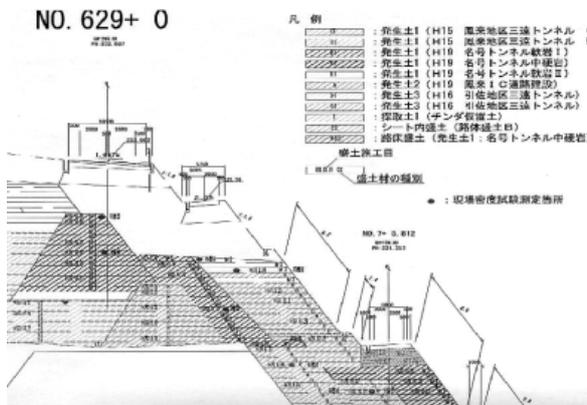
図-1 盛土のトレーサビリティ管理

下記の図(図-1)のように土砂の種類別に色分けし、盛土した場所を示した。毎日記録していく事で、盛土のトレーサビリティ管理を行った。いつ何処へ盛土したかがわかる様になっている。

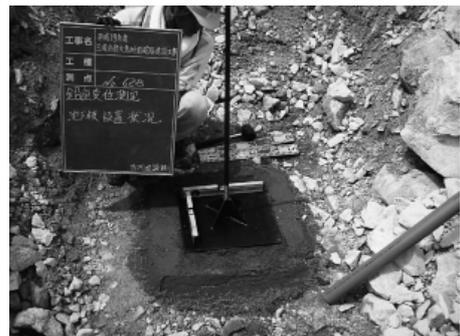
写真-4 沈下板設置状況

当工事の盛土量は10,000~20,000m³/月の急速盛土となっている。また、次工事では本線盛土工事が継続工事となっている。盛土部の異常沈下等の有無、施工方法(盛土箇所)の監視を目的とした沈下板(写真-4)による動態観測を実施した。沈下量と経過日数による盛土沈下曲線を作成し沈下が終息したことを確認した。
