## ロックボルト無足場工法におけるFSC削孔機の採用

山梨県土木施工管理技士会  
 小林建設株式会社  
 土木部  
 小田切 誠  
 Makoto Odagiri

- (1) 工事名：桐の木沢砂防工事(明許)
- (2) 発注者：山梨県
- (3) 工事場所：山梨県南アルプス市芦安安通地先

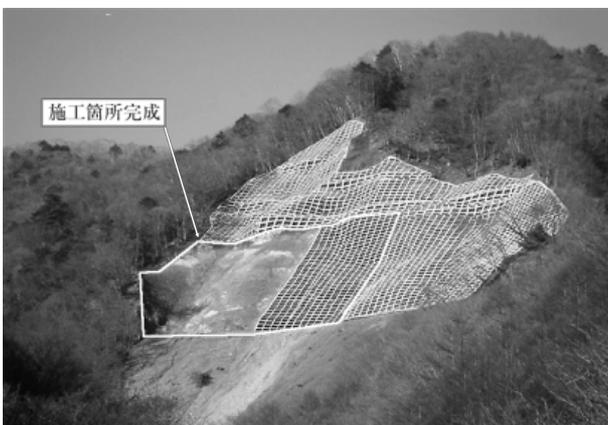
写真-1 完成写真

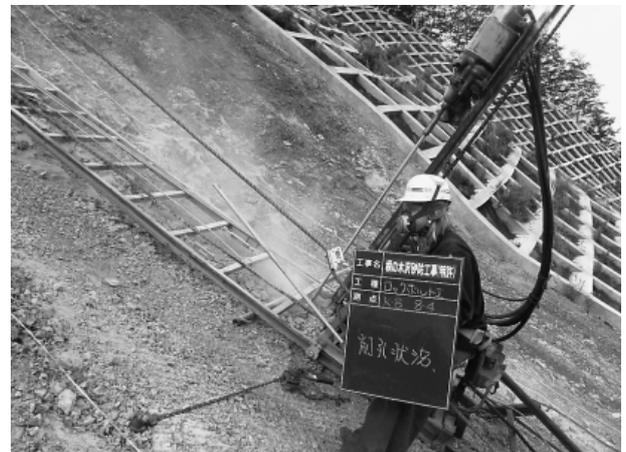
写真-2 梯子式クライマードリル施工状況

工事を着手し、準備工・掘削工が終わる段階で予定工程から3週間程度の遅れが出てしまったため、ロックボルト工の施工を、当初計画の無足場

工法・梯子式クライマードリル1台での施工から新たな機械を追加し、工程を短縮する必要が生じた。

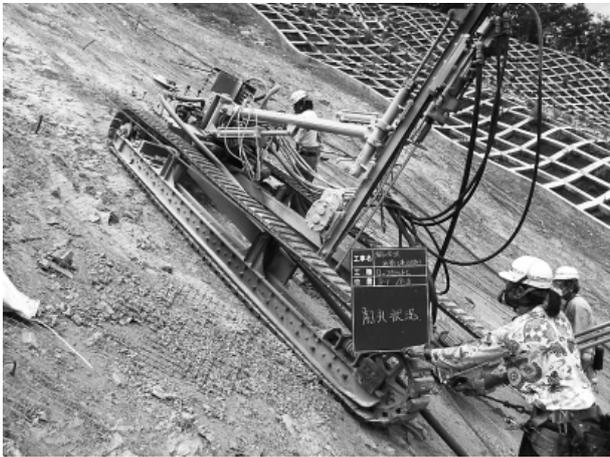
写真-3 FSC削孔機施工状況

工程の短縮を目指すため、作業所内で同一機械の追加や新工法等について検討した結果、施工実績は少ないが、法面掘削時のセーフティークライマー工法で使用した立木アンカー及びワイヤーを利用してロックボルト工の施工ができるFSC削孔機という無足場工法のロックボルト削孔機械を追加して工程の回復・短縮を試みた。

機械の動力は、コンプレッサーからのエアであり、キャタピラの走行・調整からアーム・ブームの調整、また削孔作業までの全てをエアの力で行う機械である。

機械の移動・固定は、セーフティークライマー工法と同様で、現場法面の下部に設置したウインチからのワイヤーを削孔機の後方にある滑車に通し、ウインチの巻上げ、巻下げとキャタピラ走行とを同時に操作して移動する。

機械移動後、削孔位置上方付近で停止し、ワイヤーに張力をあたえて機械位置を決定、削孔時の機体にずれがでないようキャタピラが左右独立した上下調整ができるので法面の凹凸に合わせて機体を安定させ、削孔を開始する。

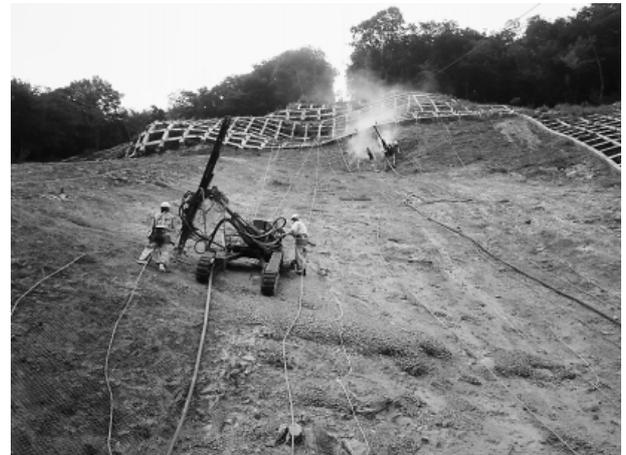
写真-4 ロックボルト工削孔状況

1セット箇所での削孔数は、今回のようなロッ

クボルト水平間隔2.0mではブーム・アームの調整を行う事で、3箇所までの施工を行える機械だが、写真-4の機械位置でみた右側を削孔する際、機械の削孔能力が低下するとの説明があったため、左側と中央の2箇所までの施工で工事を進めた。

上記施工後の段取り替えは機械固定用ワイヤーの制限があるため、各列を概ね垂直方向に上から下へ移動し、各段の施工を行う。また、各列の位置・地山の変化状況に応じ、上部にある立木アンカーの位置移動を行い、施工を進める機械である。
