小口径推進工法と土質の変化について

宮城県土木施工管理技士会
佐藤工業株式会社
工事部
矢本 崇
Takashi Yamoto

- (1) 工事名：平成21年度女川町流域関連公共下水道 石浜枝線(1-1-249ほか)管渠工事
- (2) 発注者：女川町
- (3) 施工場所：宮城県牡鹿郡女川町石浜地内
- (4) 工事内容：施工延長 L=101.4m
推進工法 L=101.4m
管布設工 L=97.0m(φ200)
1号人孔設置工 1基

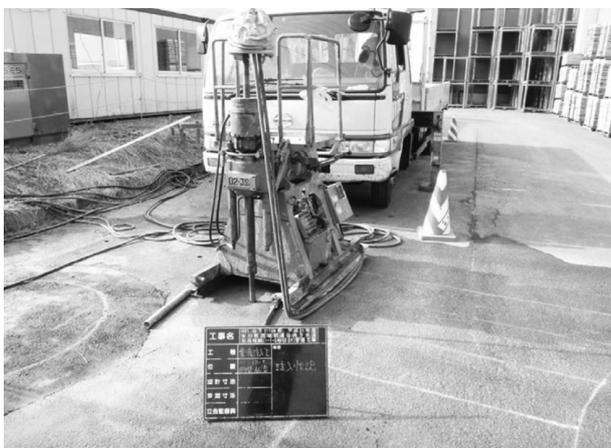
図-2 注入状況

施工場所は海岸に近接しているため地下水位は潮位と同じである。地下水位は推進工では障害とならないが立坑築造時に障害となった。当初計画では鋼製ケーシングによる立坑の構築であったが、国道の通行止めが不可能であり、かつ硬岩の出現が予想されたためライナープレートによる立坑築造に変更した。立坑築造時は薬液注入で止水を行った。立坑下端が一部硬岩部に接するため、埋立土部と硬岩部の境界から出水があったが、補足注入により止水した（図-2 注入状況）。

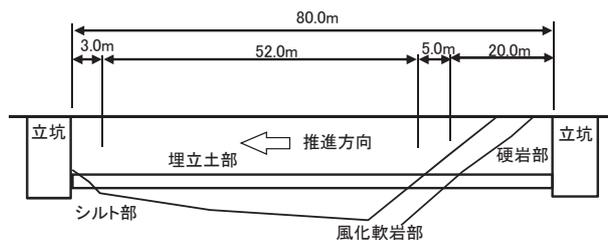
図-3 土質想定図

本工事では、小口径推進区間が3区間あり1区間は推進距離が約80mと長い。土質はシルト部、埋立土部、風化軟岩部、硬岩部と1区間で多様に変化する。また、リアス式海岸の汀線上であることから硬岩線は複雑であった。この最長区間の推進工が本工事において、工程上最も影響を与えるものである（図-3）。

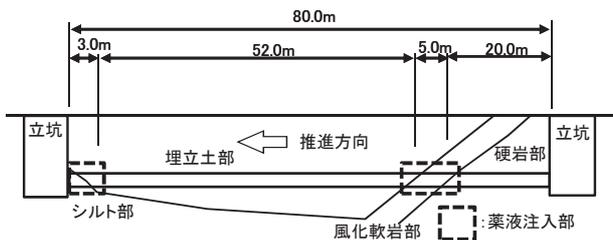
図-4 薬液注入図

③ 土質変化部への薬液注入（図-4）

一般に推進機が硬い土質から柔らかい土質に移行した場合、推進機が下方移動する傾向があると言われている。そのため、土質変化部には薬液注入を行い、推進区間を固結安定させた。また、風化軟岩部通過後は地下水位（潮位）の影響を受け

ると考え上下方向の推進機の挙動には細心の注意を払った。

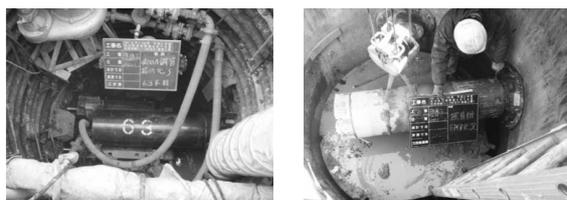
図-5 推進状況

以上の3つの対応策を発注者に提案した。推進工は硬岩部、風化軟岩部を順調に通過し許容精度内で到達立坑に到達した。

残り10m程度で推進機が上昇傾向を示したが、これは土質が緩くなってきたことや大潮時期であ

り、浮力の影響を受けたことが一因と思われる。
