深礎杭における偏心量精度の確保

- (1) 工事名：平成19-20年度つづら川改良
(その3) 工事
- (2) 発注者：国土交通省四国地方整備局
松山河川国道事務所
- (3) 工事場所：愛媛県松山市久谷町つづら川
- (4) 工期：平成20年2月5日～
平成21年2月27日

補強土壁基礎工の基礎杭、杭径φ4,500 杭長17.0m～23.0m N=6本の深礎工で行った。

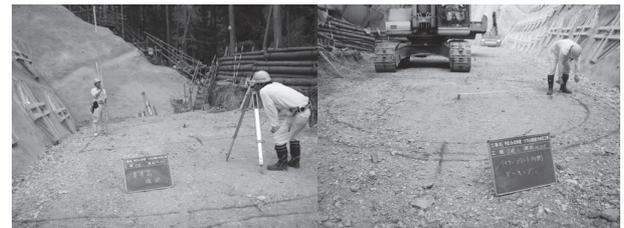
1段目のライナープレートの位置が精度に著しく影響するために、正確に杭位置を出す必要があるため、1段目ライナー設置箇所を平坦にレベリングし、ライナー内側の平面位置を掘削箇所にマーキングを行った（図-1）。

図-1 ライナー設置箇所のレベリング・マーキング

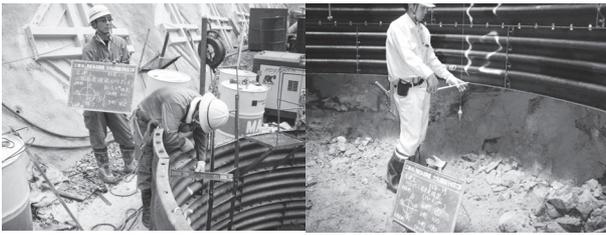
ライナープレートを設置した後、ライナー天端高をレベリングし4方向の高さを管理する。杭本体の偏心に影響するため±2mm以内とした。2段目以降のライナーの組立については1.0m毎に鉛直度・水平度を確認記録し、精度に問題ないかを確認した。鉛直度については、掘削深度が深いため光波での杭芯の測距が困難であるため、ライナー天端の4方向から下げ振りにより鉛直度の確

認を行った（図-2）。

図-2 鉛直度の確認

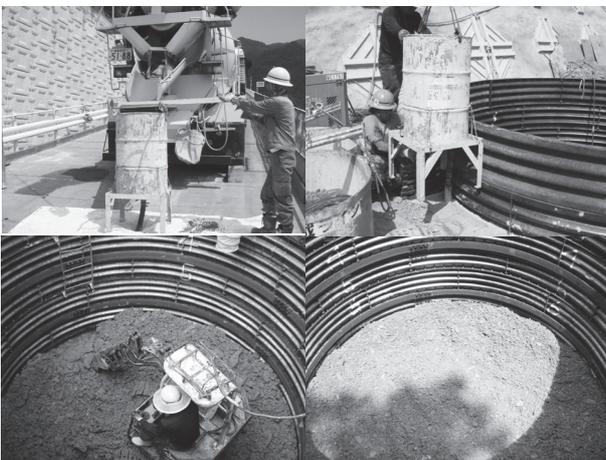
今回の施工では土砂部は崖錐層と判断されるので掘削初期段階で杭の偏心量の精度をよくするために、掘削高1.0m毎でライナーの外側の土質を確認しながら施工をしていたところ、約3.5m程度掘削した時点で地山の崩壊の恐れが出てきた。そこで、一旦掘削を中断しライナーを一旦50cm程度埋戻しをしてガイドコンクリートの裏込注入箇所からモルタルを注入し（図-3）これまでの掘削箇所を充填し、ライナーを安定させた。

図-3 ライナーを50cm程度埋戻し裏込モルタル注入

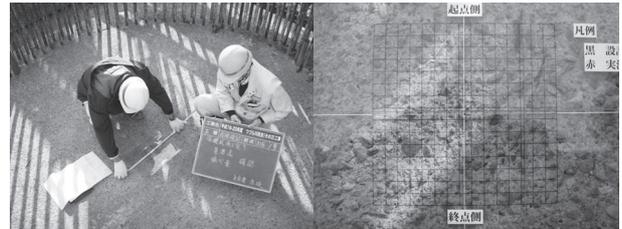
今回、ライナーを安定させることと1.0m毎でライナーの鉛直度・水平度を確認することによって杭上部の偏心量だけではなく、杭下部(支持層)での偏心量も最大48mmに抑えることができた。また偏心量の確認において現地に合わせた亚克力板に杭心を照合し、一目で出来形がわかるような工夫をした（図-4）。

図-4 アクリル板を使用して偏心量の確認
