## 新清水トンネル工事における工程管理

吉川建設株式会社  
 監理技術者  
 大 蔵 一 郎  
 Ichiro Okura

この工事は、長野県最南端の下伊那郡天龍村平岡から飯田市南信濃にかけて整備されている、国道418号十方峡バイパスに新設された延長326mのトンネル（NATM）工事の報告である。

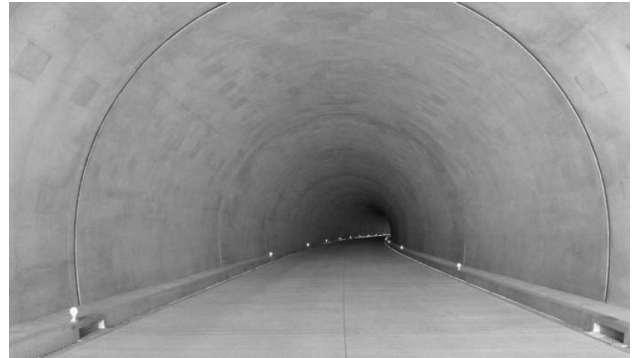
図-5 覆工コンクリートの出栄え

セントルスチールホームのスキンプレート厚さを6mmから9mmに変更し、コンクリート圧送圧力を上げてコンクリート打設を行うことで、打設時間の短縮を図ると共に、打設延長が増すと生じるプレートリブ間のひずみによる仕上がり面の

波打ち現象の解消を図った。また、板厚を厚くした二次効果として、プレート裏面の溶接痕が発生しにくくなり、きれいな仕上がりとなった。(図-5)

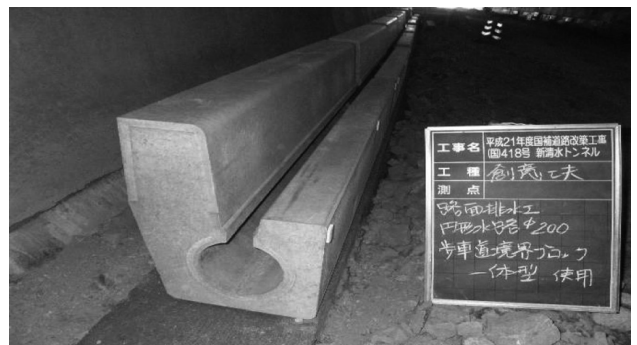
図-6 円形水路

路面排水管は円形水路φ200と縁石部が分離した二次製品を使用する予定であったが、一体型を使用する事により工程短縮が大きく図られた。
