サンドイッチ型複合床版鋼殻内帯水確認方法の改善

日本橋梁建設土木施工管理技士会

(株)横河住金ブリッジ

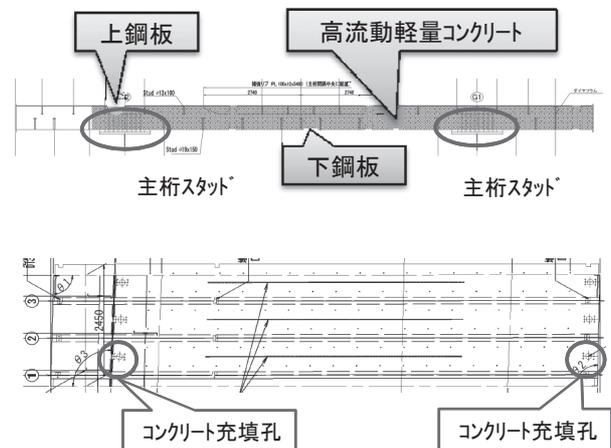
図-1 サンドイッチ型複合床版標準図

構造は、サンドイッチ型と言われるように、上鋼板と下鋼板の間に高流動軽量コンクリートを流し込む構造になっています。

サンドイッチ型複合床版は架設時に各パネル下面を高力ボルトで結合し、接合部の上鋼板は架設後現場溶接を行う構造であり、パネル架設後溶接が完了するまでの間に雨が降った場合は、鋼殻内に雨水が進入することが考えられ、コンクリート充填前に鋼殻内に帯水が無いことを確認する必要があります。

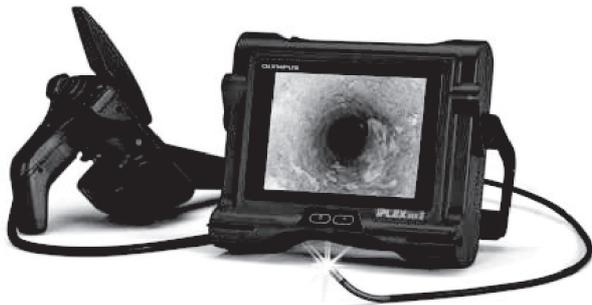
樹脂チューブ
 水や油など、液体の内部侵入を防ぐ万能チューブです。

特殊樹脂加工タンクステン
 外ブレードには超硬合金や耐熱合金にも用いられるタンクステンを採用。更にiPLEX MX IIでは編み方に高密度化を施す事によって「にずれ強度」を約2倍※にまで高めています。

湾曲部
 グラスファイバーを内蔵していない為、過剰な湾曲によるファイバー折れ故障が発生しません。

図-2 OLYMPUS 工業用ビデオスコープ iPLEX MX II 仕様 外径 4.4mm 有効長 3.0m 照明 白色LED

このファイバースコープは操作性に優れ、ビデオ撮影、写真撮影も可能であり、全て手元のジョイスティックで行います。

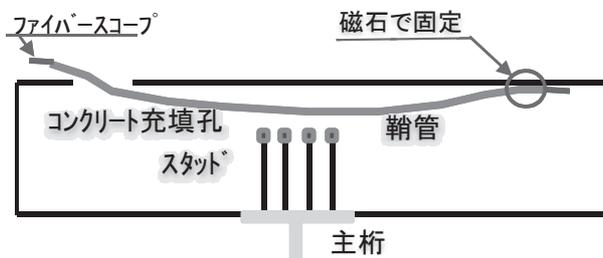
図-3 ファイバースコープ用鞘管

にして見たい位置に取り付けるかが問題である。今回プラスチック面木 (台形) を数カ所折り曲げ関節の役目を持たし、先端に強力磁石を取付た鞘管を作成しました。

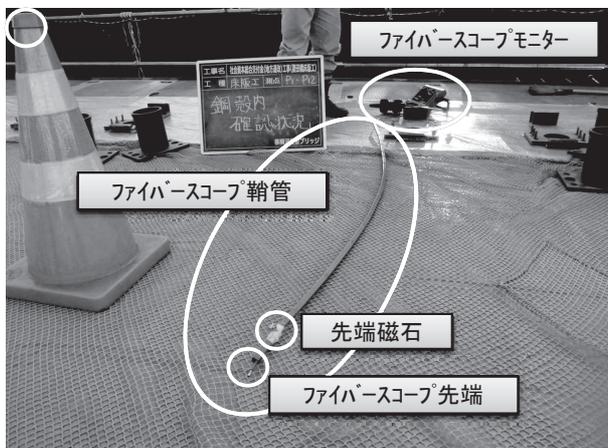
図-4 設備一式 (鞘管, ファイバースコープ)

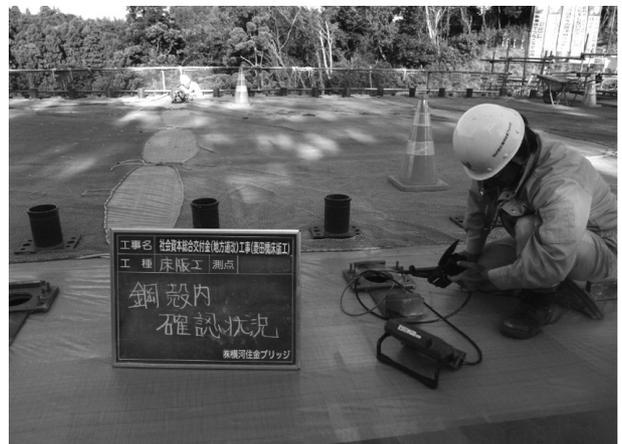
鞘管をコンクリート充填孔より挿入します。この時鞘管を上鋼板に沿わず様にし、充填口に鞘管の口が来るまで挿入する。

挿入が完了した時点で、鞘管を上鋼板に当て、磁石で固定します。(指の間隔で磁石が着いたのは解ります)

鞘管に、ファイバースコープを通し鋼殻内部の確認を行います。

図-5 ファイバースコープによる確認状況

ファイバースコープは手元のジョイスティックで操作ができるため、鞘管より先端を出し、周囲の確認を行う。

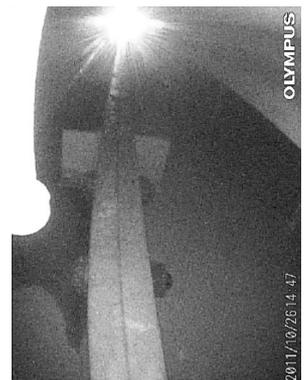
右の写真はファイバースコープで撮影した物である。

図-6 ファイバースコープによる確認状況

鋼殻内部の下にあるジョイントを捉えています。4. 問題点の2. に上げていた、光量不足は上記写真の奥で光があるように、充填孔 (直径130mm) より入る投光器を、鋼殻内に入れることにより光量不足は解消した。

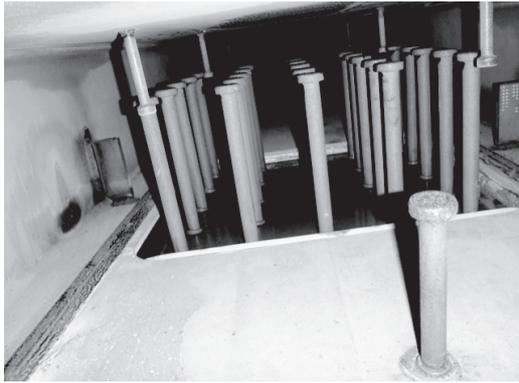
図-7 デジタルカメラで撮影
カメラのフラッシュの光量のみで撮影しているため、鋼殻中央部分までフラッシュの光が届いておらず、鋼殻内部の状況が解らない。

パネルに設けられている、充填孔（直径130mm）よりデジタルカメラを入れて撮影し、内部の状態を確認していた。
- (2) 問題点
 1. 主桁上に設置されているスタッドが邪魔になる。
 2. デジタルカメラのフラッシュ光量が全体に行き渡らない。
- (3) 工夫・改善点
 1. 鋼殻部内部の確認方法とし、ファイバースコープを使用した。

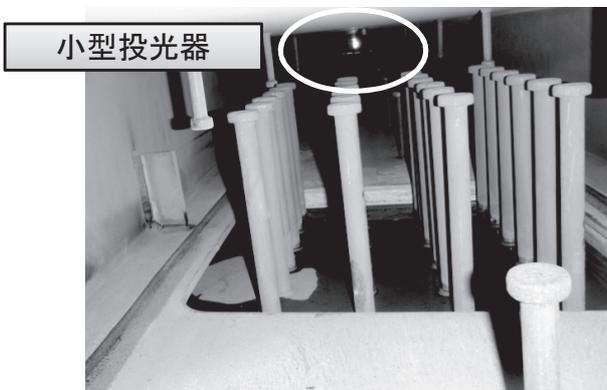
図-8
投光器の光を反対側の充填孔より入れることにより、鋼殻中央部分の状況が解る。
