多径間連続合成桁の床版打設検討について

日本橋梁建設土木施工管理技士会

株式会社横河住金ブリッジ

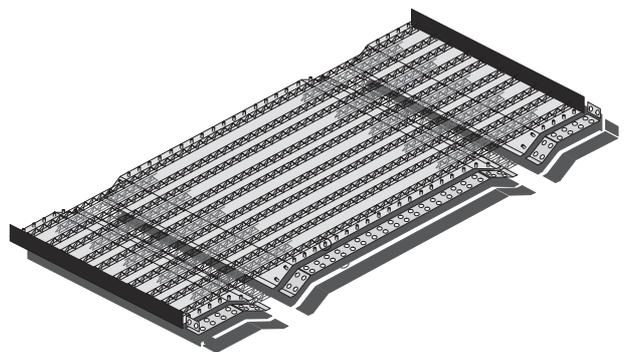
図-1 TRC床版パネル

TRC合成床版は、トラス鉄筋と床版底面の鋼板を溶接接合により工場にて組立た鋼・コンクリート合成床版のことで鋼部材が型枠・支保工の役割を果たすため現地施工の安全性確保と工期の短縮が可能となります。

施工方法としては、工場で作成した幅10.7m(橋梁全幅員)の床版パネル104枚を現地に輸送し、2主桁桁上にクレーンで架設します。その後ボルトでパネルを繋ぎ、パネル内に上側鉄筋のみを配筋し、コンクリートを打設します。主桁との一体化(合成)は、桁付きスタッドを床版内に配置す

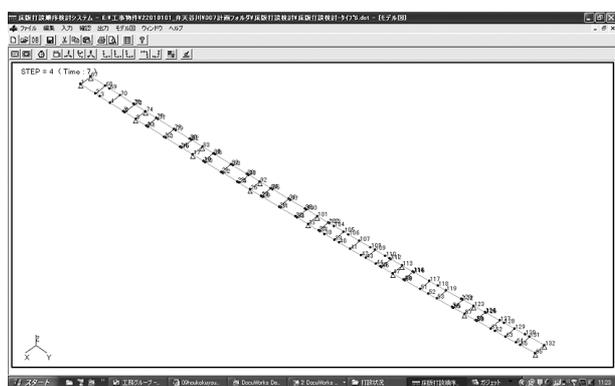
図-2 床版打設検討プログラム

検討に使用した解析ソフトは、『床版打設検討プログラム COMPO (菱日エンジニアリング株)』を用いた。主桁の断面、床版の断面、床版ブロック割、打設間隔等のデータより床版コンクリートに発生する引張強度と発生応力よりひび割れの発現を判定します。また、逐次合成により順次変化するカンバーについても同ソフトにより確認をしました。

そこで、今回床版打設ブロック毎に主桁と床版コンクリートの逐次合成を考慮できる解析プログラムにより、床版打設ステップ案を複数案検討し、床版仕上り面標高が規格内に収まり、かつコンクリート応力度が許容値内に収まる最適打設ステップを見出すこととしました。
