クローラクレーンベント工法による鋼細幅箱桁の張出架設

日本橋梁建設土木施工管理技士会

宮地エンジニアリング株式会社

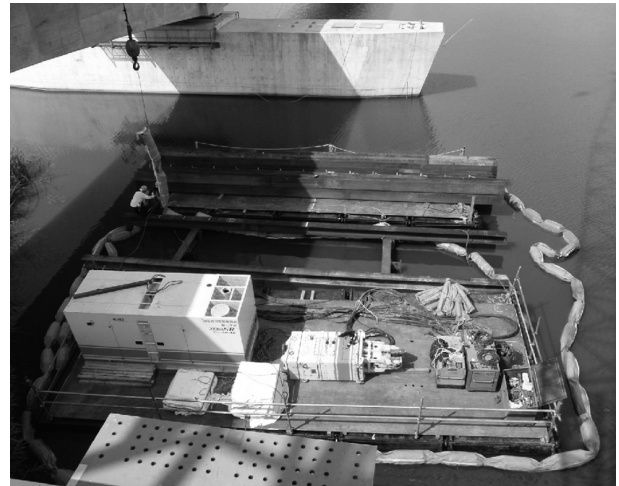
図-3 シルトフェンス設置状況

②作業台船周りおよび杭周りにもシルトフェンスを設置し（図-3）、二重の拡散防止対策を実施した。

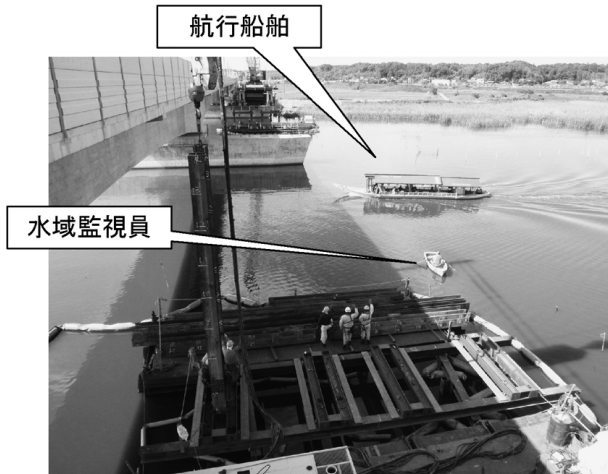
図-4 水域監視員の配置状況

⑤ベント基礎への衝突防止対策については、緩衝材+点滅灯を設置し、目立つようにした。

航路近傍の架設時には、水域監視員を配備し航行船舶の安全を確保した（図-4）。

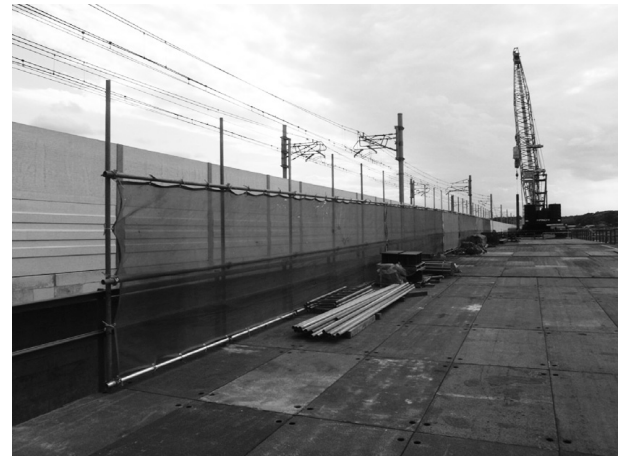
図-6 営業線側の防護柵設置状況

強風対策としての営業線側の桁上手摺りについては、飛散物を防止する目的として1.8mの防護柵を設置し、網目の細かいメッシュシートを取り付け飛散物を防止した(図-6)。現場事務所と

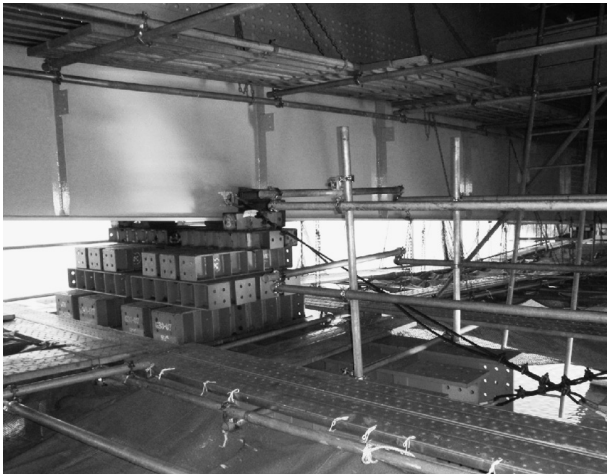
図-8 サイドストッパーおよびラッシング状況

主な実施内容は下記のとおりである(図-8)。

- ① P5橋脚上に橋軸方向、橋軸直角方向ストッパーを設置

②各ベントに橋軸直角方向サイドストッパーを設置

③各ベントにラッシングを設置

上記の対策をした結果として、多数の余震があったものの桁の移動もなく現場を完了出来た。
