# 重要文化財に近接した盛土施工時の 現地盤挙動測定について

- (1) 工 事 名：梯川天神低水護岸工事
- (2) 発 注 者：国土交通省 北陸地方整備局  
金沢国道河川事務所
- (3) 工事場所：石川県小松市天神町地先
- (4) 工 期：平成23年7月21日～  
平成24年3月25日

小松天満宮横を流れる梯川の洪水対策として、当工事は梯川の川幅を拡張する事業として発注された低水護岸工事であり、その基礎となる鋼管矢板を打設するものである。

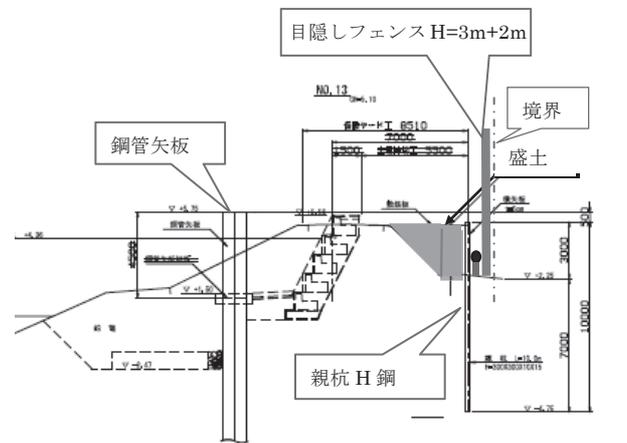
図-2 断面図

現場は、図-2のとおり横矢板と目隠しフェンス（借地境界）との隙間が0.6m～0.8mと狭隘でまた、直線でないために自動追尾型動態観測システムをどのように配置するかが問題であった。

現地の土質は、現地盤からN値10未満のシルト混り砂質土が30m程度あり全体的に軟弱地盤を形

当工事では、重要文化財に隣接した仮設ヤード（鋼管矢板を圧入するためのクレーン100t吊り用の作業ヤード）の施工上の工夫が要求され、親杭横矢板施工後の盛土においては、現地盤の挙動を観測しながら行う必要があった。

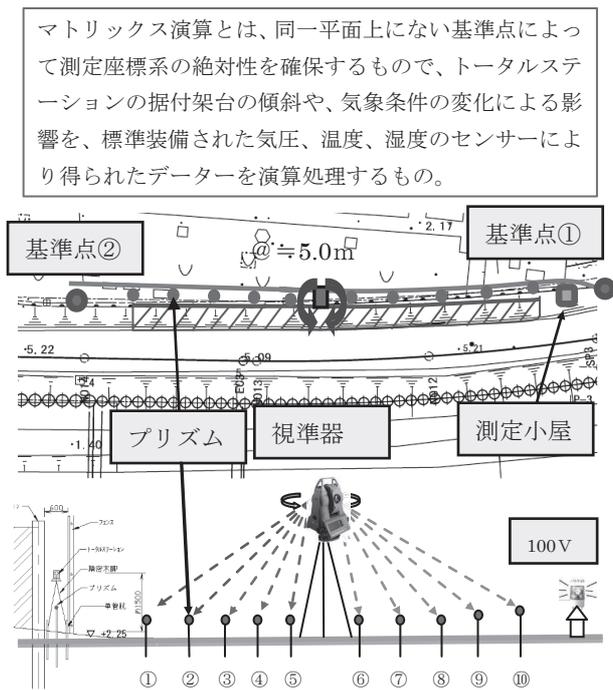
図-3 自動計測システム配置図

曲線の中幅0.6mでは一か所から見通しできないため、中間に視準器を1台セットし、左右に自動回転させて視準できるように工夫した。

また、変位量管理位置（測定用プリズム）は中間に単管杭を打ち込み固定することとした。

これにより、盛土時の現地盤挙動が把握可能となり、測定位置の高低についても場所に応じた変更が可能となった。（図-3）

測定は10分間隔とし、変位量が一次管理値5mmに達した場合は、観測小屋で警報ランプが点滅し、異常を知らせ、監視を強化（測定間隔：5分間隔）する。また、二次管理値10mmに達した場合には作業を一時中断し、原因を究明した上で対策を講ずるものとした。なお異常時は現場職員の携帯にリアルタイムで報知されるシステムとした。

今回マトリックス演算機能を持つHyPosコントローラーと自動追尾型のトータルステーションを接続して、多測点の三次元変位量を高精度で自

動測定できるシステム機器を使用した。
