## 長大法面におけるアンカーの施工

愛知県土木施工管理技士会  
吉川建設株式会社  
監理技術者  
洞田 和幸  
Kazuyuki Horata

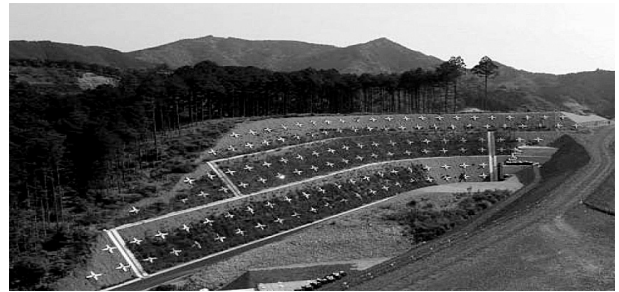
図-1 完成写真

本工事におけるアンカー施工箇所は、3段の長大法面であり、切土勾配が1：1.0であったことから、法面の安定性を考慮する必要があった。その中でも、切土法面のゆるみにより供用後の切土法面の安定性の低下が懸念されたため、掘削からアンカー工完了までの切土法面の変状を抑制することが重要な課題としてあげられた。

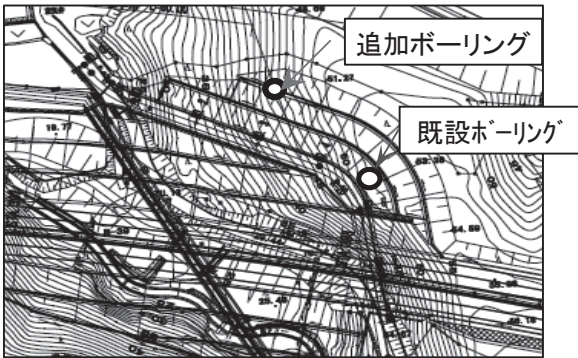
図-2 ボーリング位置図

既設ボーリングデータでは、アンカー定着部は馬瀬湖成層で、粘土混じり砂礫～礫混じり粘土からなっていた。この層はN値にバラツキがあり、N=10以下（アンカー定着部として不適當）の層がアンカー定着部に存在する可能性があった。また、発注段階の計画書では長大法面に対しボーリングデータが1箇所と少なかったため、追加ボーリングを1箇所（L=20m程度）実施し、アンカー定着部のN値を確認した。（図-2）

追加ボーリングの結果、地層の想定に大きなずれはなく、当初設計の通りで安定計算上問題ない

ことが確かめられたため、計画通りの定着長、配置で施工を行った。

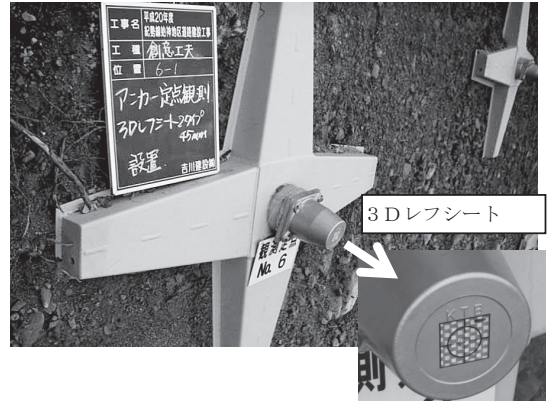
図-4 アンカー頭部の観測点

切土前に切土法面上部の地山部分に5点の定点杭及びアンカー工完了後のアンカー頭部に定点（各段2箇所）を設置し（図-4）、光波測距儀で週2回変位を計測することにより、法面変状の状況を把握しながら施工を行った。

アンカー工の定点観測は、測定毎の誤差を減らしかつ斜面での測量となるため、安全にも配慮し、アンカーヘッドに3Dレフシート（光波測距儀

ターゲット)を貼付け、測定を実施した。(図-4)

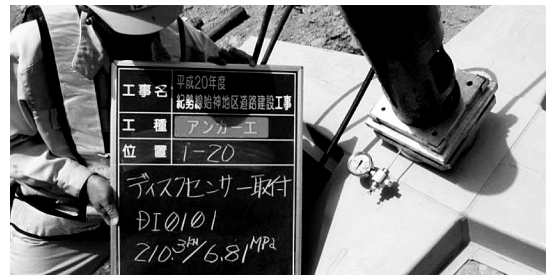
図-5 荷重計の設置

また、アンカーの緊張定着時に荷重計を各段2箇所全6箇所設置して工事期間中監視し、緊張力の増減を計測することによって地山の変状を予測した。(図-5)
