## ペーパードレーン打込み品質の確保

山形県土木施工管理技士会  
小松組  
工事部  
富 樫 久 作  
Kyusaku Togashi

#### 工事概要

- (1) 工 事 名：大町地区道路改良工事
- (2) 発 注 者：国土交通省 東北地方整備局  
酒田河川国道事務所
- (3) 工事場所：山形県酒田市大町地内
- (4) 工 期：平成24年3月17日  
平成24年12月10日

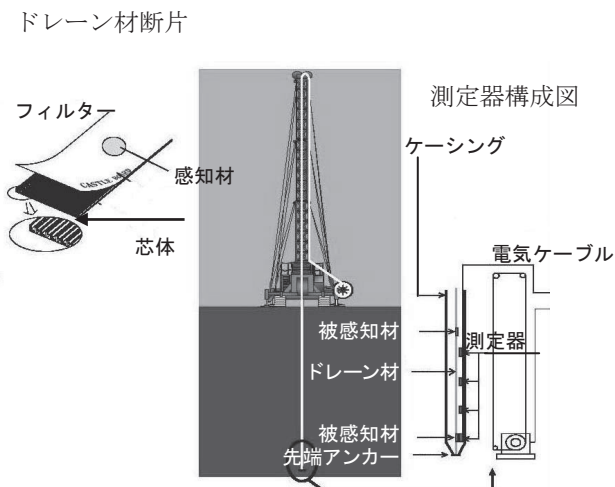
図-4 被感知材付ドレーン工法

今回採用した検知材付ドレーン工法を図-4に示す。

- ・ドレーン材の打込み深度はケーシングの打込み深度を計測することで行う。
- ・ドレーン材の共上がり量は、ケーシング引抜時にケーシング先端に内蔵された測定器により、地中にあるドレーン材の状態を直接感知することで行う。
- ・これにより、測定誤差の無い共上がり量、残置深度を把握することが可能となる。
- ・従来工法では不明であった残置ドレーンの状態（変形、破断等）も判断でき、より正確な施工管理ができ、設計条件への適否が技術的に証明

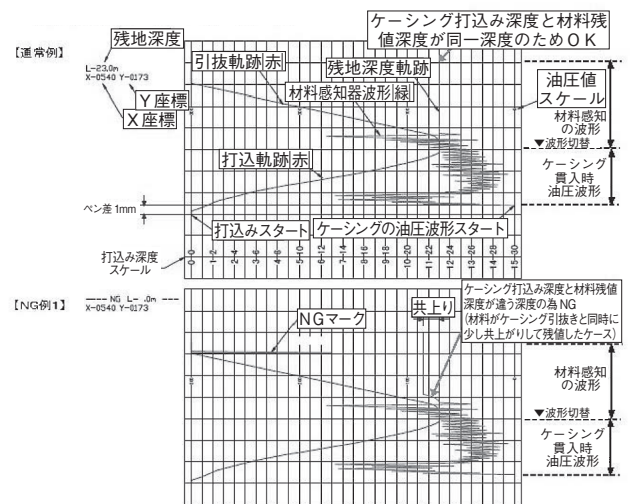
図-6 モデルオシロチャート（ペーパードレーン）

地質の判定については、砂質土層に到達すると油圧抵抗値として油圧計に反応が表れ、粘性土とは違うことが判別でき、ある程度の厚さを持つ砂質土層であれば、確実に到達がデータに残り、確認できる。

また、共上がり、破断による施工不良も計器が感知し下図のようにNGを出すため確実な品質の確保という観点から大変有効な施工方法と実感し
